# No.2 영인면 아산로 1312번길 39

안전진단기관

MS 명성엔지니어링

서해선 (홍선~송산) 복선전철 제5공구 건설공사

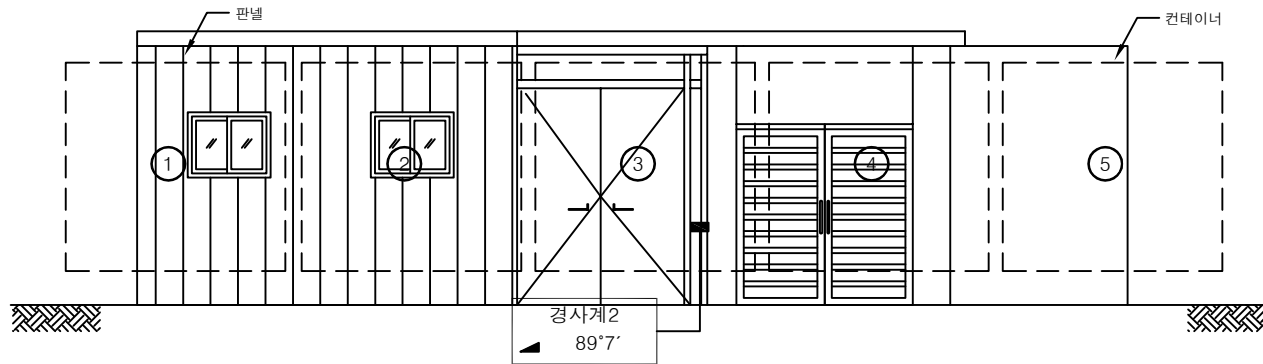
001

| No | 손상내용 | 결 함 규 모 | | | | 사진<br>번호 | 비고 |
|---|---|---|---|---|---|---|---|
| 1 | 상태현황 | - | - | - | 1 | 1 | |
| 2 | 상태현황 | - | - | - | 1 | 2 | |
| 3 | 상태현황 | - | - | - | 1 | 3 | |
| 4 | 상태현황 | - | - | - | 1 | 4 | |
| 5 | 상태현황 | - | - | - | 1 | 5 | |

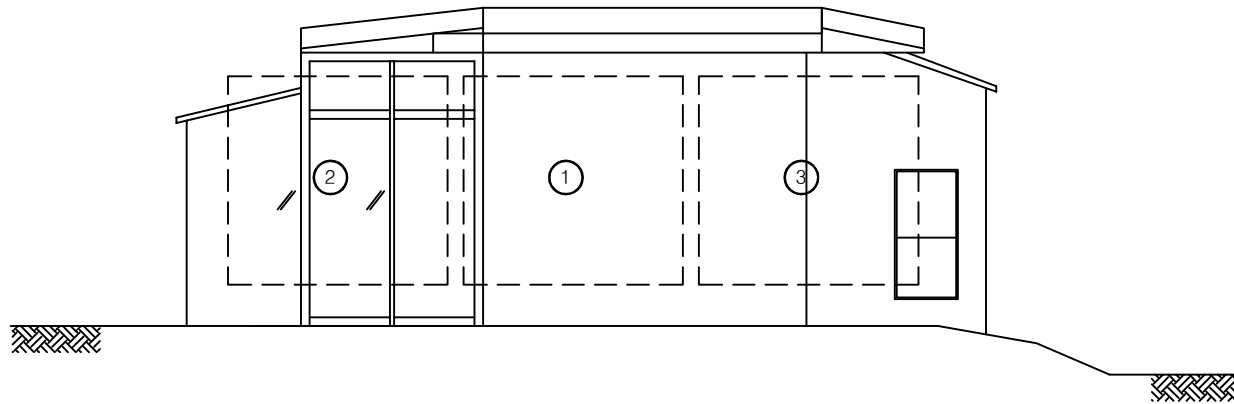
003

| No | 손상내용 | 결 함 규 모 | | | | 사진<br>번호 | 비고 |
|---|---|---|---|---|---|---|---|
| 1 | 상태현황 | - | - | - | 1 | 10 | |
| 2 | 상태현황 | - | - | - | 1 | 11 | |
| 3 | 상태현황 | - | - | - | 1 | 12 | |

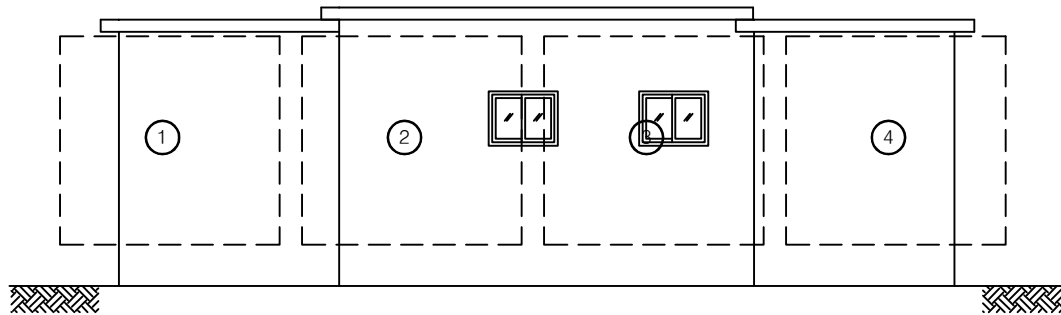
004

| No | 손상내용 | 결함규모 | | | | 사진<br>번호 | 비고 |
|---|---|---|---|---|---|---|---|
| 1 | 상태현황 | - | - | - | 1 | 13 | |
| 2 | 상태현황 | - | - | - | 1 | 14 | |
| 3 | 상태현황 | - | - | - | 1 | 15 | |
| 4 | 상태현황 | - | - | - | 1 | 16 | |
