# No.3 영인면 아산로 1312번길 37

명성엔지니어링

서해선 (홍선~송산) 복선전철 제5공구 건설공사

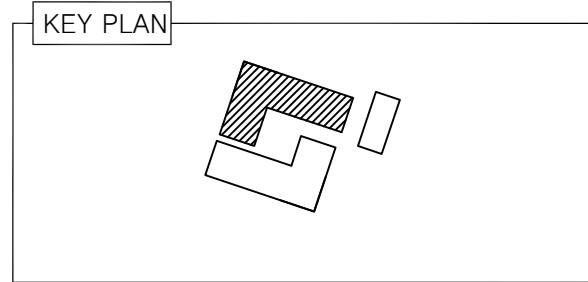
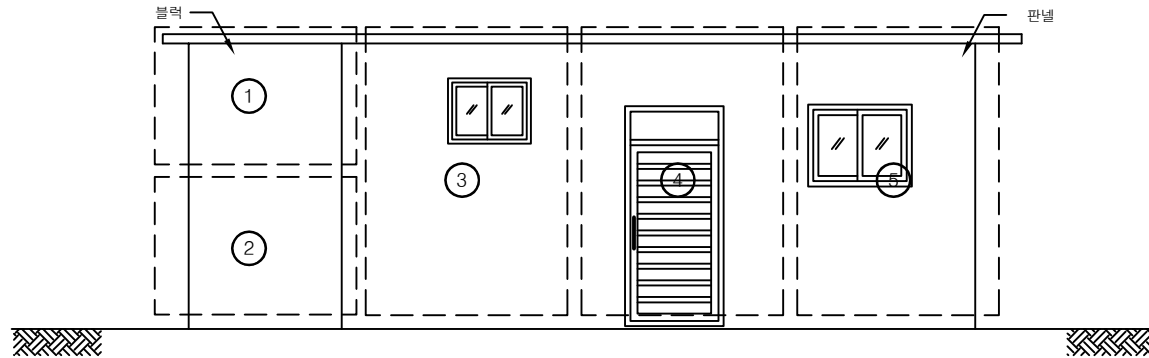
정 면 도

| No | 손상내용 | 결 함 규 모 | | | | 사진<br>번호 | 비고 |
|---|---|---|---|---|---|---|---|
| 1 | 상태현황 | - | - | - | 1 | 1 | |
| 2 | 상태현황 | - | - | - | 1 | 2 | |
| 3 | 상태현황 | - | - | - | 1 | 3 | |
| 4 | 상태현황 | - | - | - | 1 | 4 | |
| 5 | 상태현황 | - | - | - | 1 | 5 | |
