# No.4 영인면 아산로 1312번길 31

명성엔지니어링

서해선 (홍선~송산) 복선전철 제5공구 건설공사

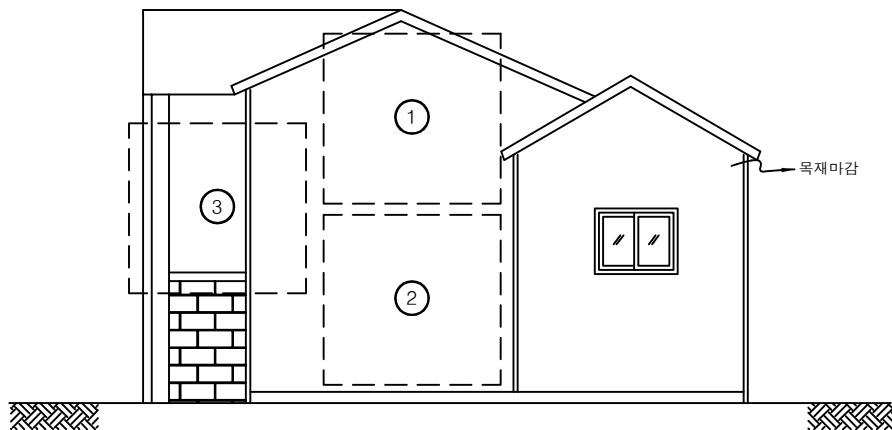
좌 측 면

| No | 손상내용 | 결 함 규 모 | | | | 사진<br>번호 | 비고 |
|---|---|---|---|---|---|---|---|
| 1 | 상태현황 | - | - | - | 1 | 20 | |
| 2 | 상태현황 | - | - | - | 1 | 21 | |
| 3 | 상태현황 | - | - | - | 1 | 22 | |
