# No.16 인주면 아산로 1312번길 114-6

명성엔지니어링

서해선(홍선~송산) 복선전철 제5공구 건설공사 사전현황 용역[공사전]-2차

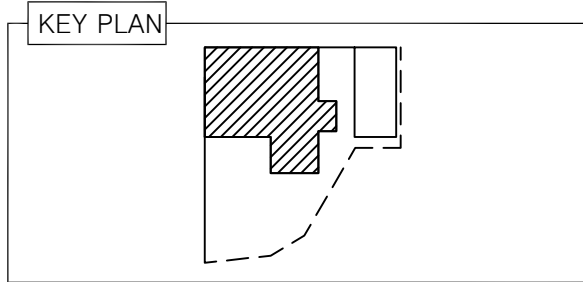
| No | 손상내용 | 결함규모 | | | | 사진<br>번호 | 비고 |
|---|---|---|---|---|---|---|---|
| 1 | 수직균열 | 0.3 | 0.10 | m | 1 | 1 | |
| 2 | 수직균열 | 0.3 | 0.10 | m | 1 | 2 | |
| 3 | 이격 | - | 2.00 | m | 1 | 3 | T=0.5cm |
| 4 | 수직균열 | 0.3 | 0.20 | m | 2 | 4 | |

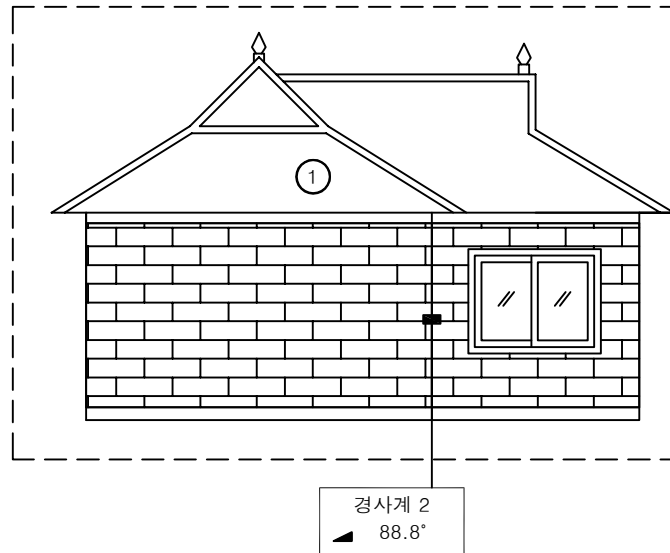
좌 측 면

| No | 손상내용 | 결 함 규 모 | | | | 사진<br>번호 | 비고 |
|---|---|---|---|---|---|---|---|
| 1 | 상태현황 | - | - | - | - | 5 | |

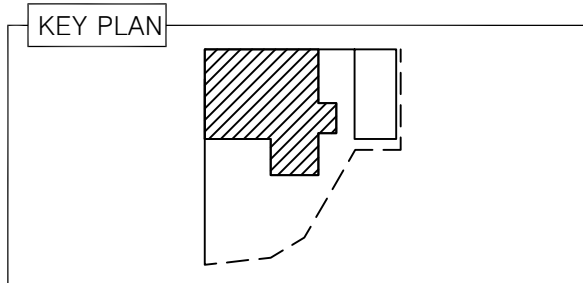
우 측 면

| No | 손상내용 | 결 함 규 모 | | | | 사진<br>번호 | 비고 |
|---|---|---|---|---|---|---|---|
| 1 | 상태현황 | - | - | - | - | 6 | |
| 2 | 박락 | 0.10 | 0.10 | m <sup>2</sup> | 1 | 7 | |
| 3 | 들뜸 | 2.00 | 0.10 | m <sup>2</sup> | 1 | 8 | |
| 4 | 상태현황 | - | - | - | - | 9 | |

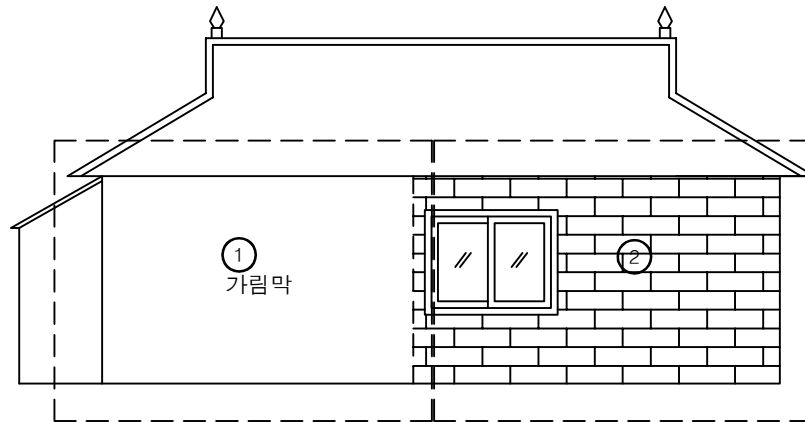
| No | 손상내용 | 결함규모 | | | | 사진<br>번호 | 비고 |
|---|---|---|---|---|---|---|---|
| 1 | 상태현황 | - | - | - | - | 10 | |
| 2 | 상태현황 | - | - | - | - | 11 | |
