# No.24 인주면 아산로 1312번길 118

명성엔지니어링

서해선(홍선~송산) 복선전철 제5공구 건설공사 사전현황 용역[공사전]-2차

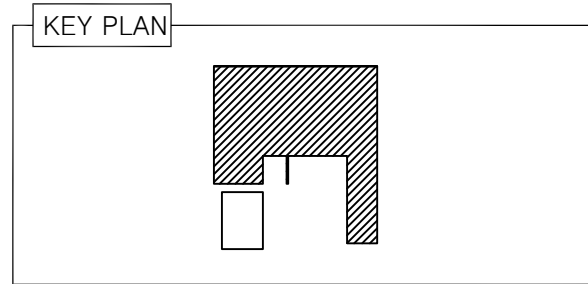
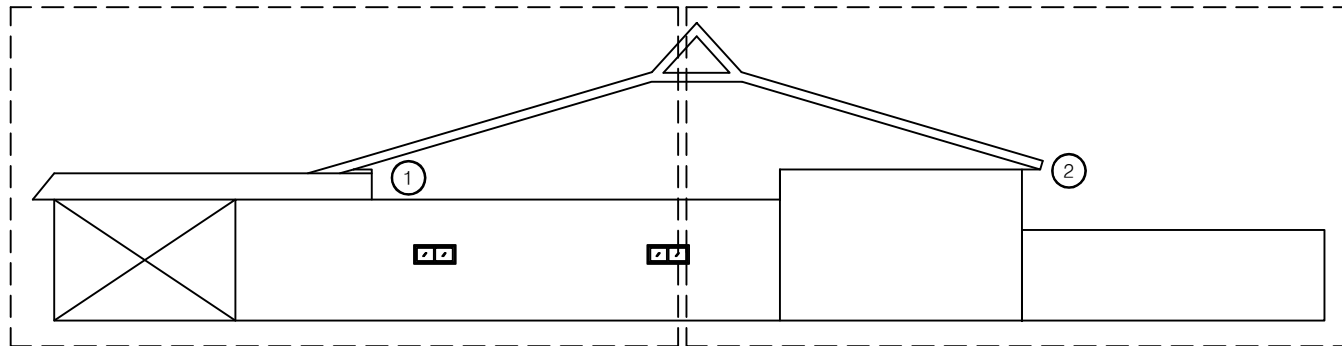
우 측 면

| No | 손상내용 | 결 함 규 모 | | | | 사진<br>번호 | 비고 |
|---|---|---|---|---|---|---|---|
| 1 | 상태현황 | - | - | - | - | 22 | |
| 2 | 상태현황 | - | - | - | - | 23 | |
