연호지하차도

2021년 시설물 정밀정검 및 성능평가 기술용역

슬래브, 벽체

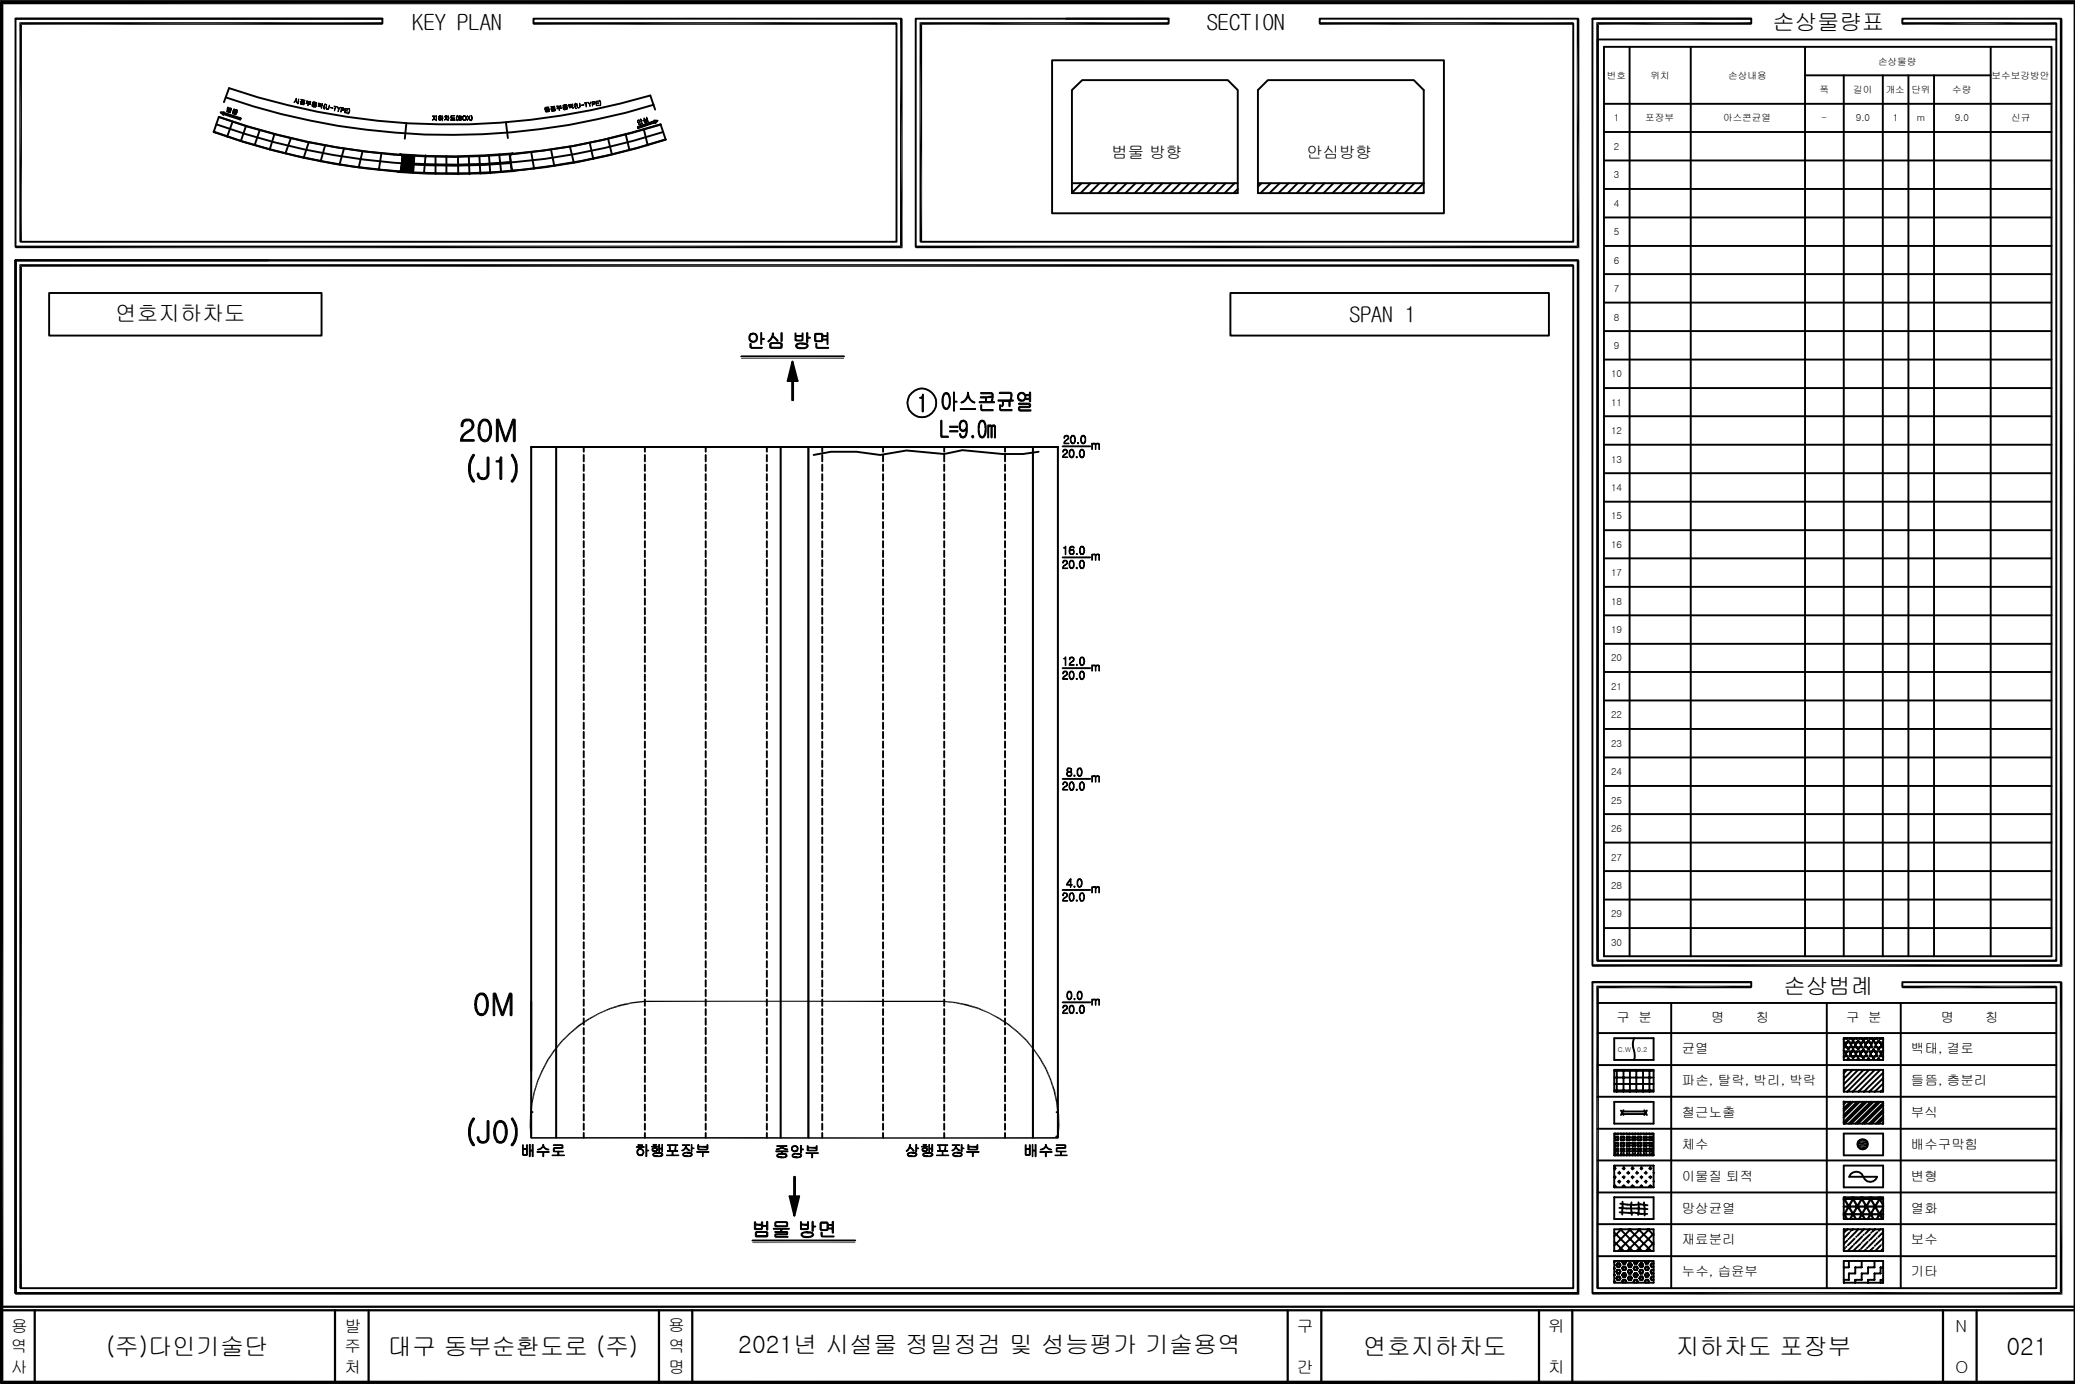
| 번호 | 위치 | 손상내용 | 손상물량 | | | | 보수보장방안 | |
|---|---|---|---|---|---|---|---|---|
| 1 | 포장부 | 아스콘균열 | - | 9.0 | 1 | m | 9.0 | 선규 |

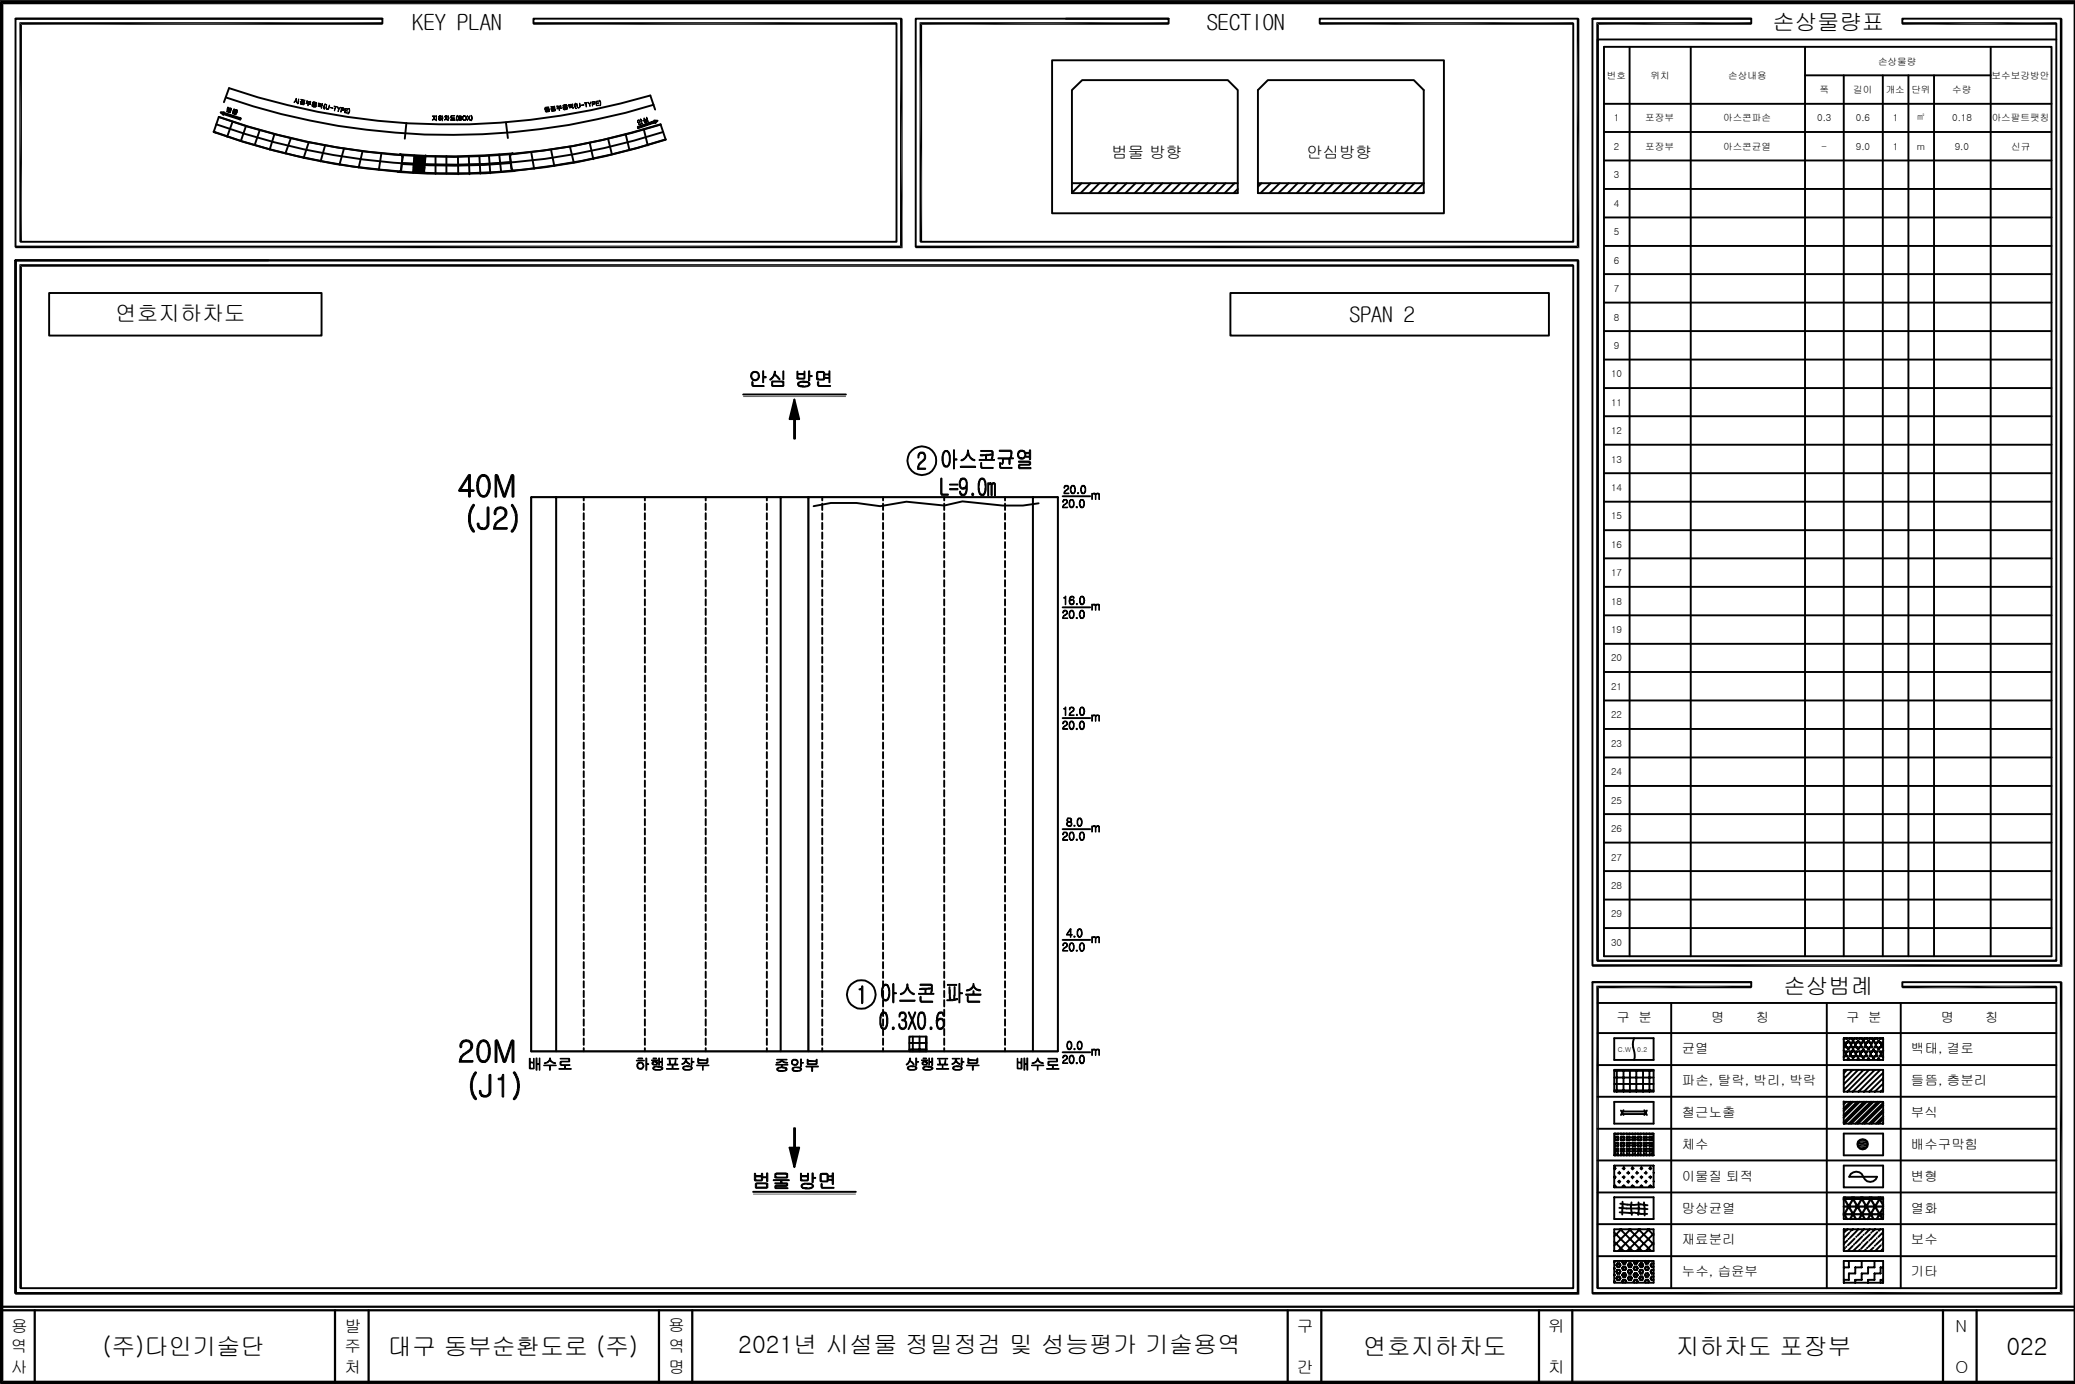
021

| 번호 | 위치 | 손상내용 | 손상물량 | | | | 보수보장방안 |
|---|---|---|---|---|---|---|---|
| 2 | 포장부 | 아스콘균열 | - | 9.0 | 1 m | 9.0 | 신규 |

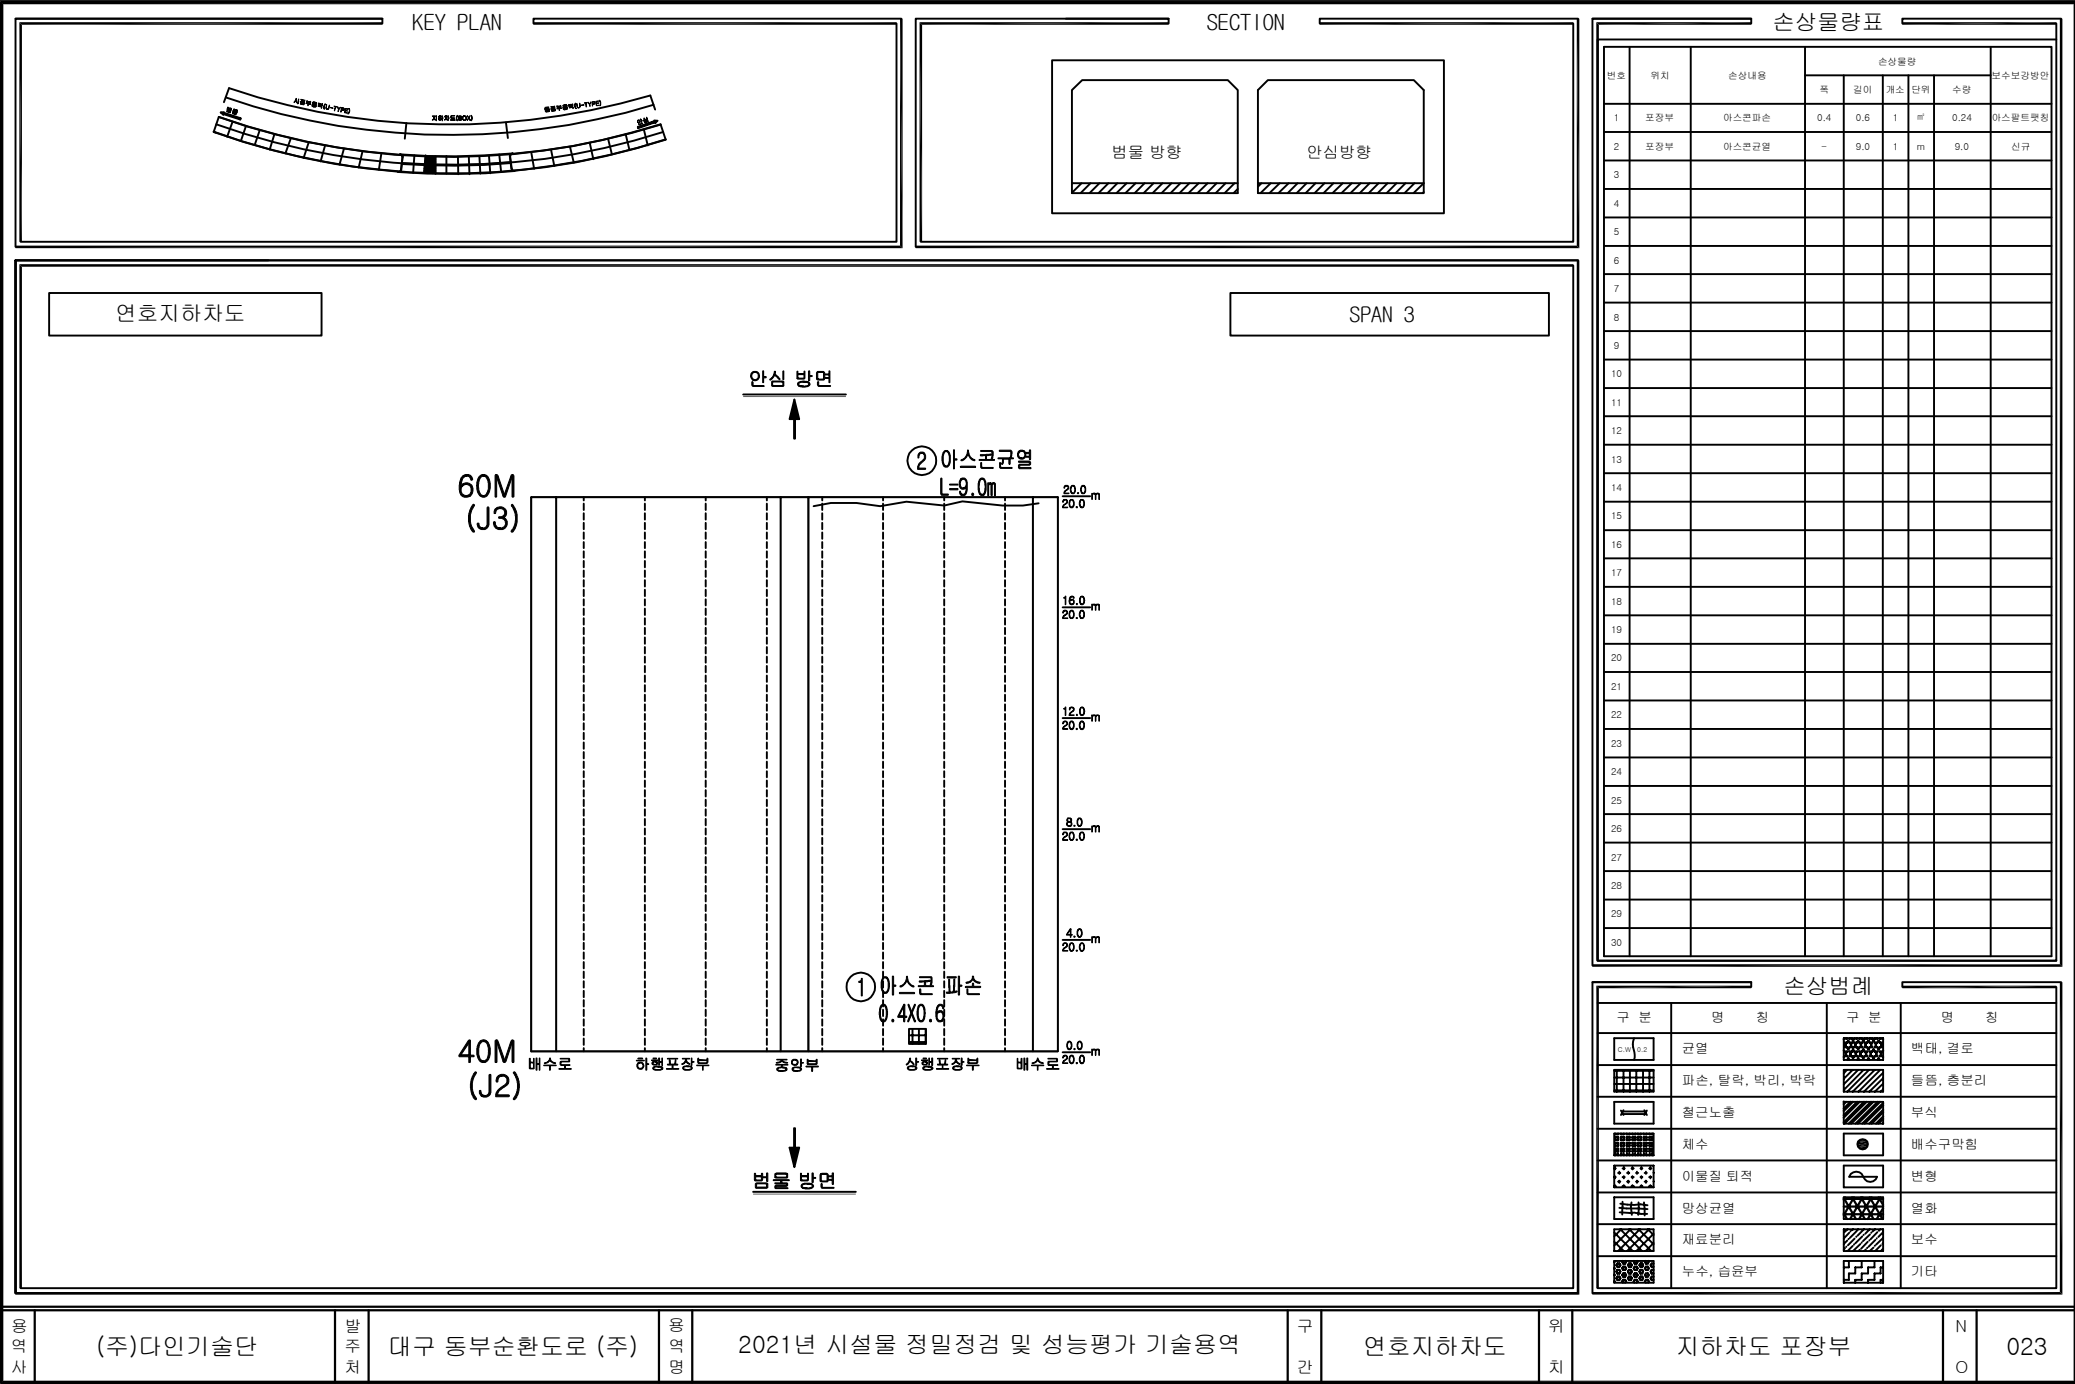
022

| 번호 | 위치 | 손상내용 | 손상물량 | | | | 보수보장방안 | |
|---|---|---|---|---|---|---|---|---|
| 2 | 포장부 | 아스콘균열 | - | 9.0 | 1 | m | 9.0 | 신규 |

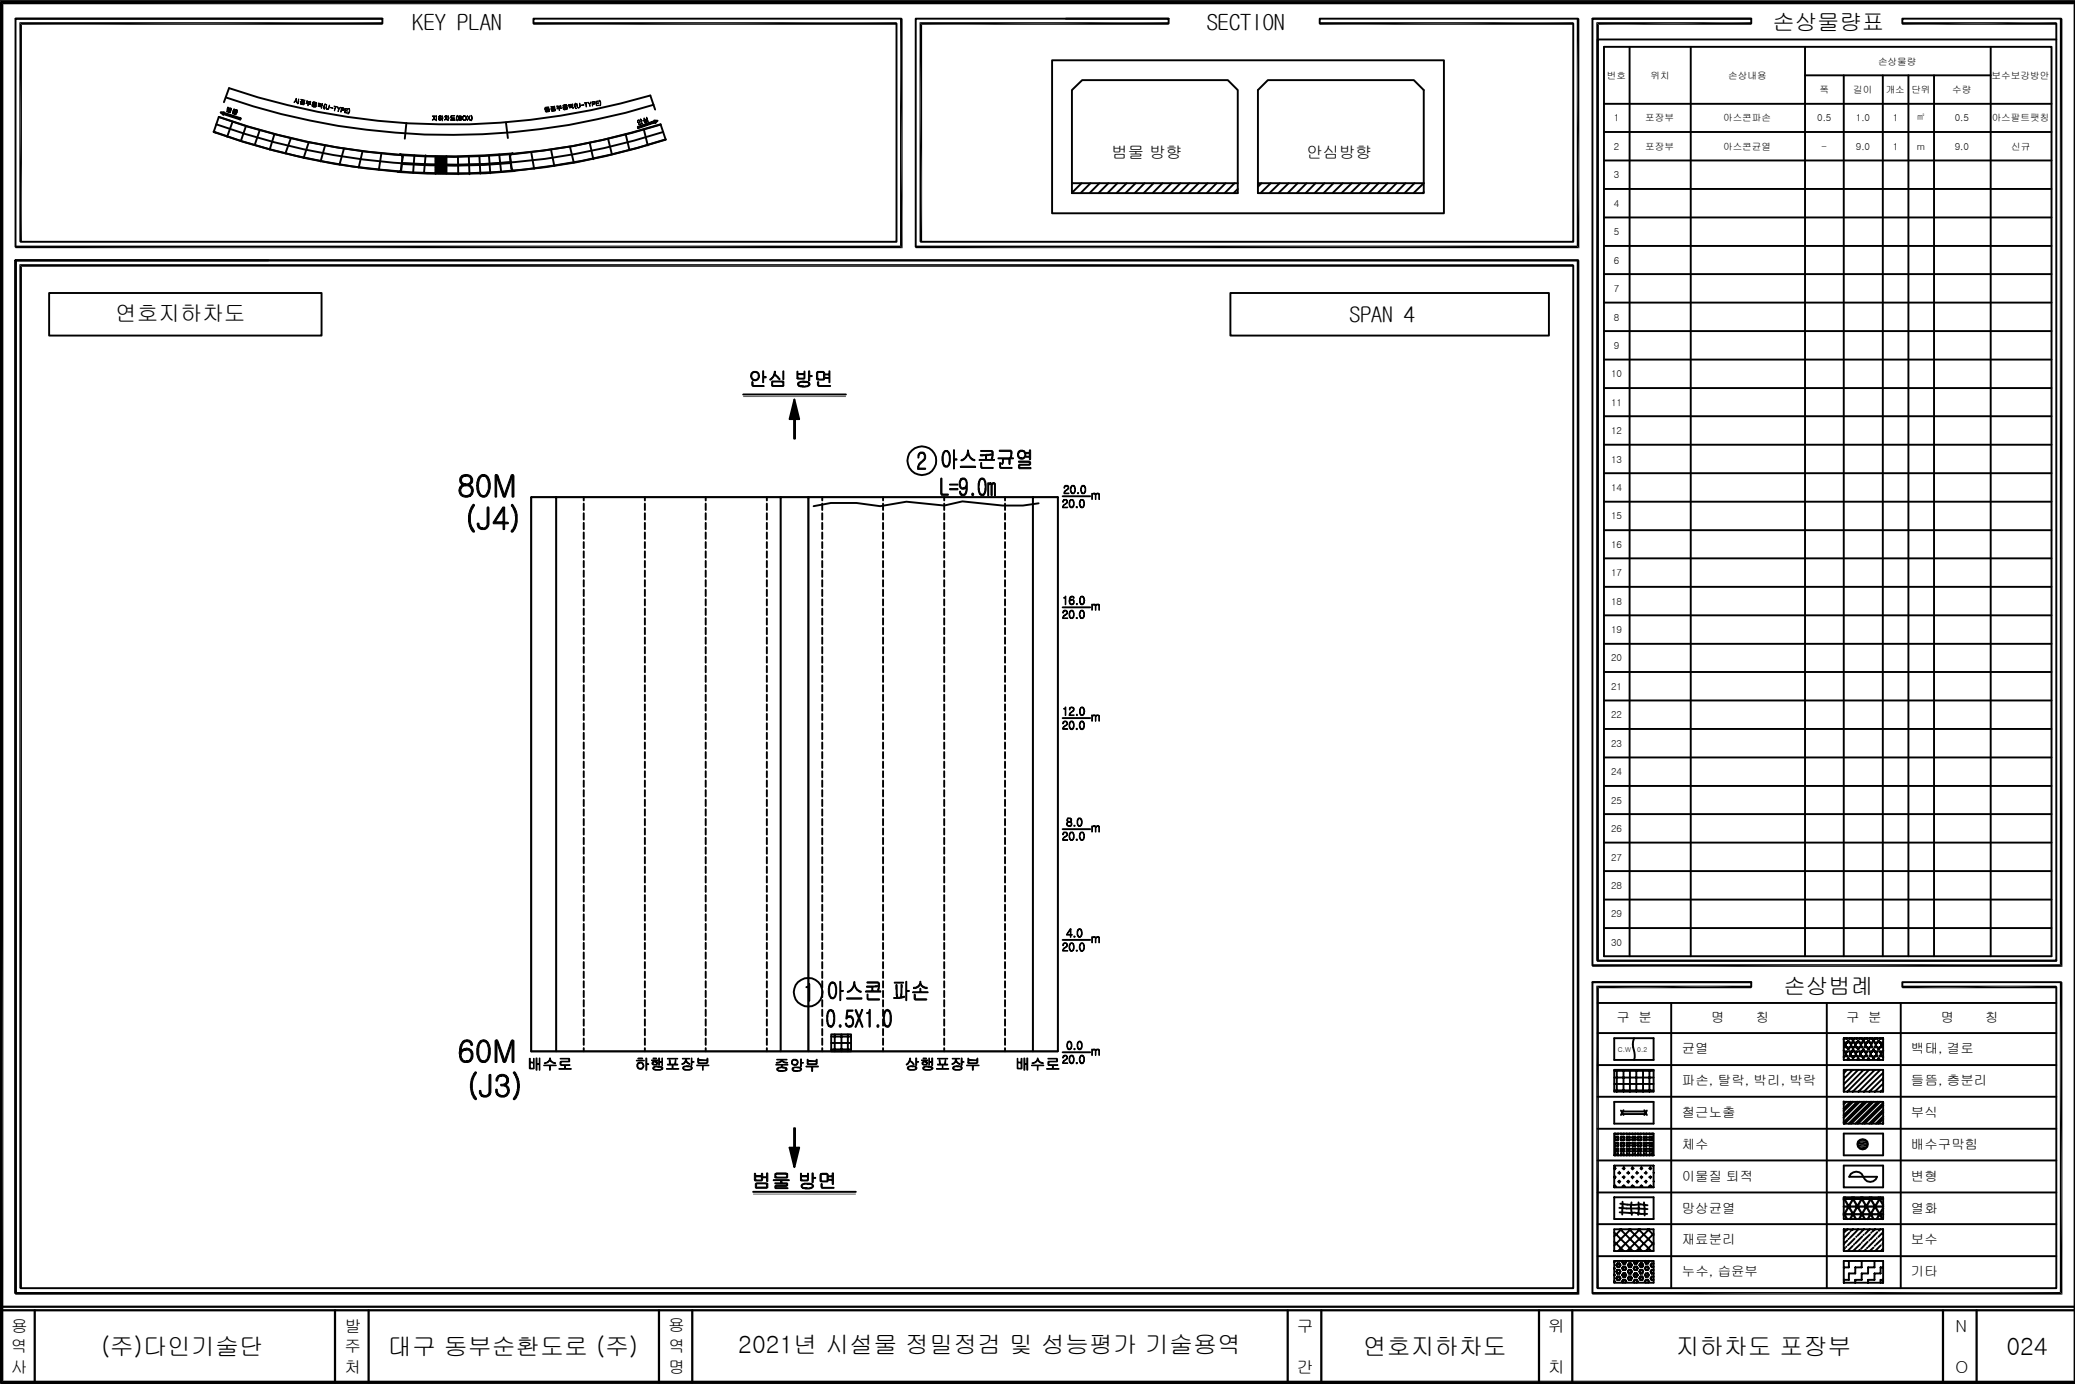
023

| 번호 | 위치 | 손상내용 | 손상물량 | | | | | 보수보장방안 |
|---|---|---|---|---|---|---|---|---|
| 2 | 포장부 | 아스콘균열 | - | 9.0 | 1 | m | 9.0 | 신규 |
