서부간선지하도로 정기,정밀안전점검 용역

## 외관조사망도

( 서부간선지하도로 (일직방향) )-1공구

서서울도시고속도로(주)

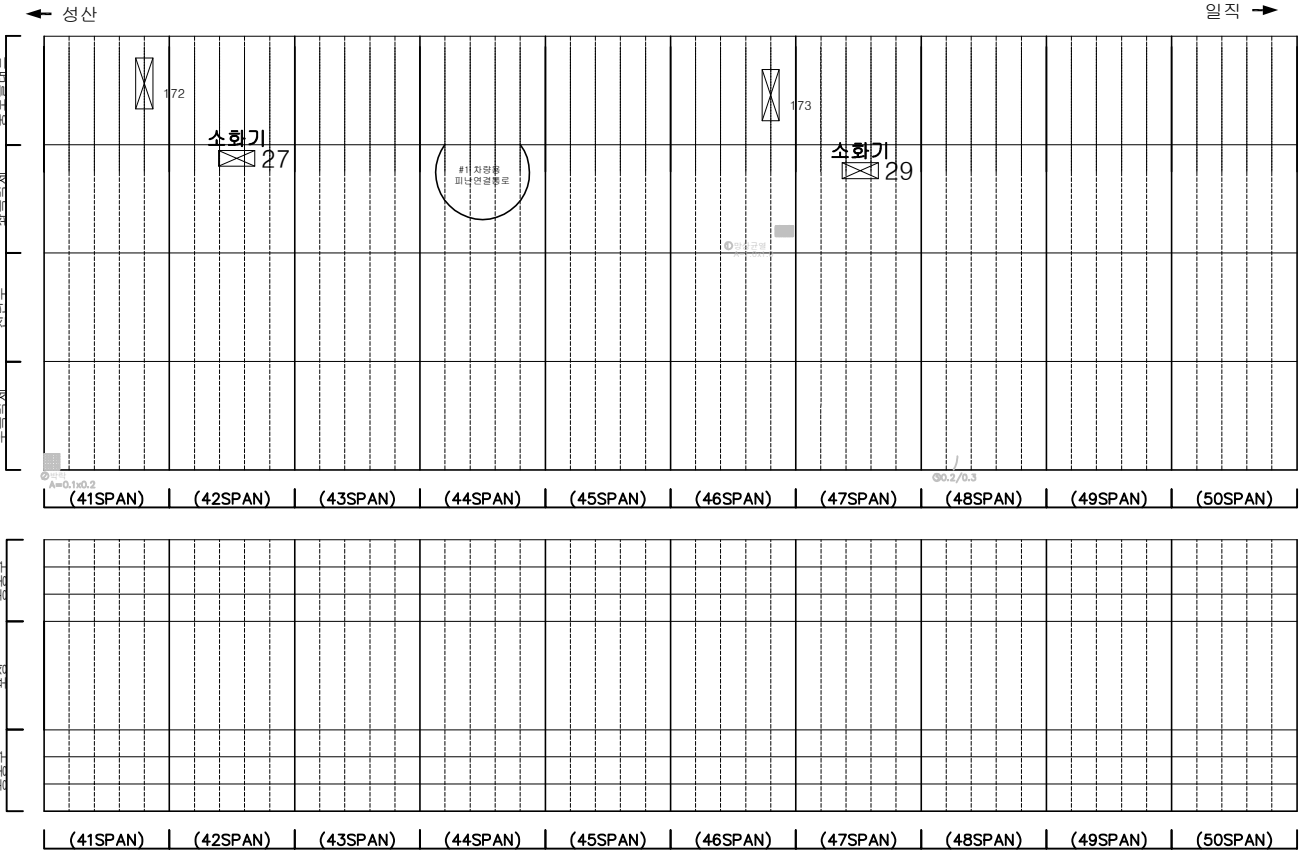
| 번호 | 발생<br>년도 | 부재 | 손상내용 | 손상현황 | | | | | | | 비 고 |
|---|---|---|---|---|---|---|---|---|---|---|---|
| 1 | 21년 | 측벽부 | 양상균열 | - | 1.0 | 1.0 | 1.00 | ㎡ | 1 | 1.00 | 22'상 보강 |
| 3 | 21년 | 측벽부 | 균열(폭0.2mm) | 0.2 | 0.3 | - | 0.30 | ㎝ | 1 | 0.30 | 22'상 보강 |

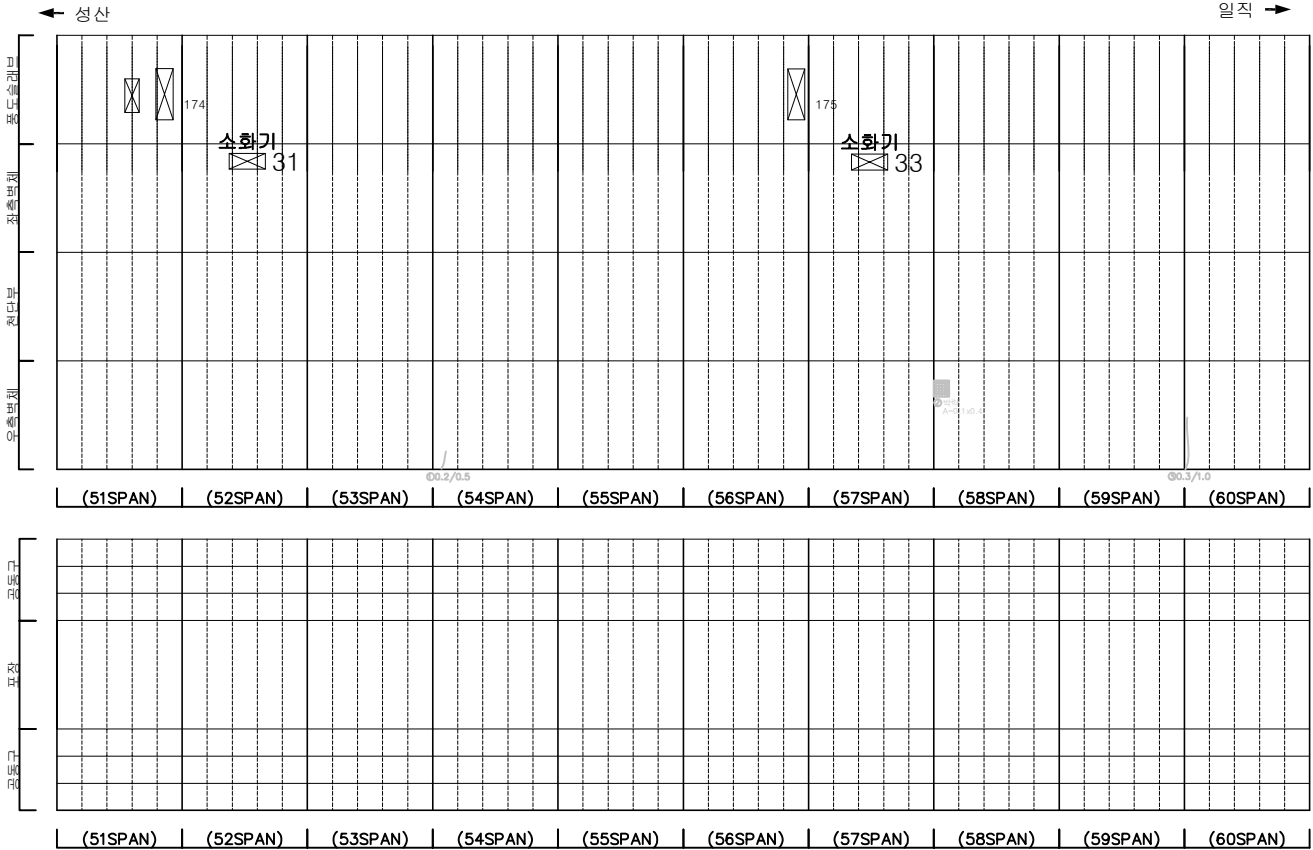
| 번호 | 발생<br>년도 | 부재 | 손상내용 | 손상현황 | | | | | | | 비 고 |
|---|---|---|---|---|---|---|---|---|---|---|---|
| 1 | 218 | 측벽부 | 균열(폭0.2mm) | 0.2 | 0.5 | - | 0.50 | m | 1 | 0.50 | 22'상 보강 |
| 3 | 218 | 측벽부 | 균열(폭0.3mm) | 0.3 | 1.0 | - | 1.00 | m | 1 | 1.00 | 22'상 보강 |

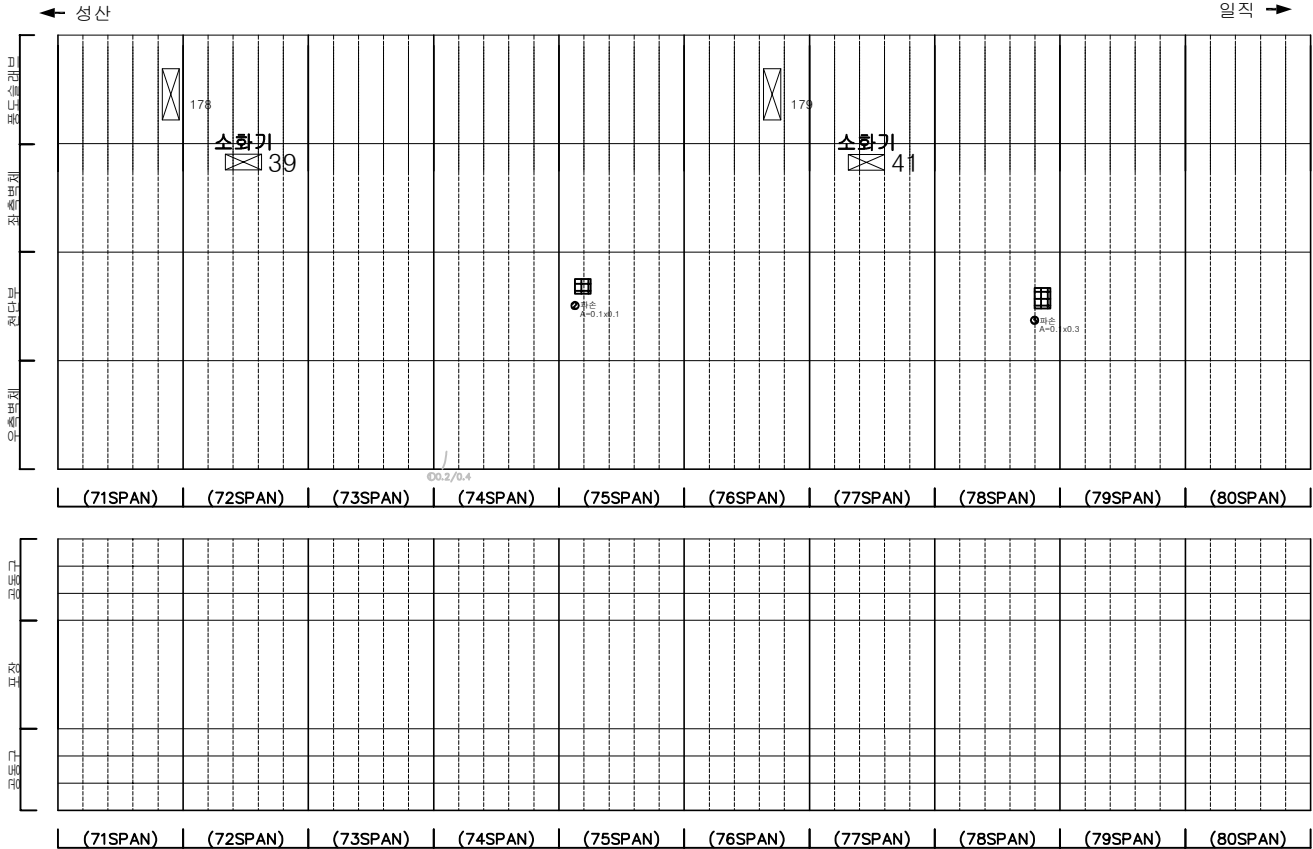
| 번호 | 발생<br>년도 | 부재 | 손상내용 | 손상현황 | | | | | | | 비 고 |
|---|---|---|---|---|---|---|---|---|---|---|---|
| 1 | 21년 | 측벽부 | 균열(폭0.2mm) | 0.2 | 0.4 | - | 0.40 | m | 1 | 0.40 | 22'상 보강 |

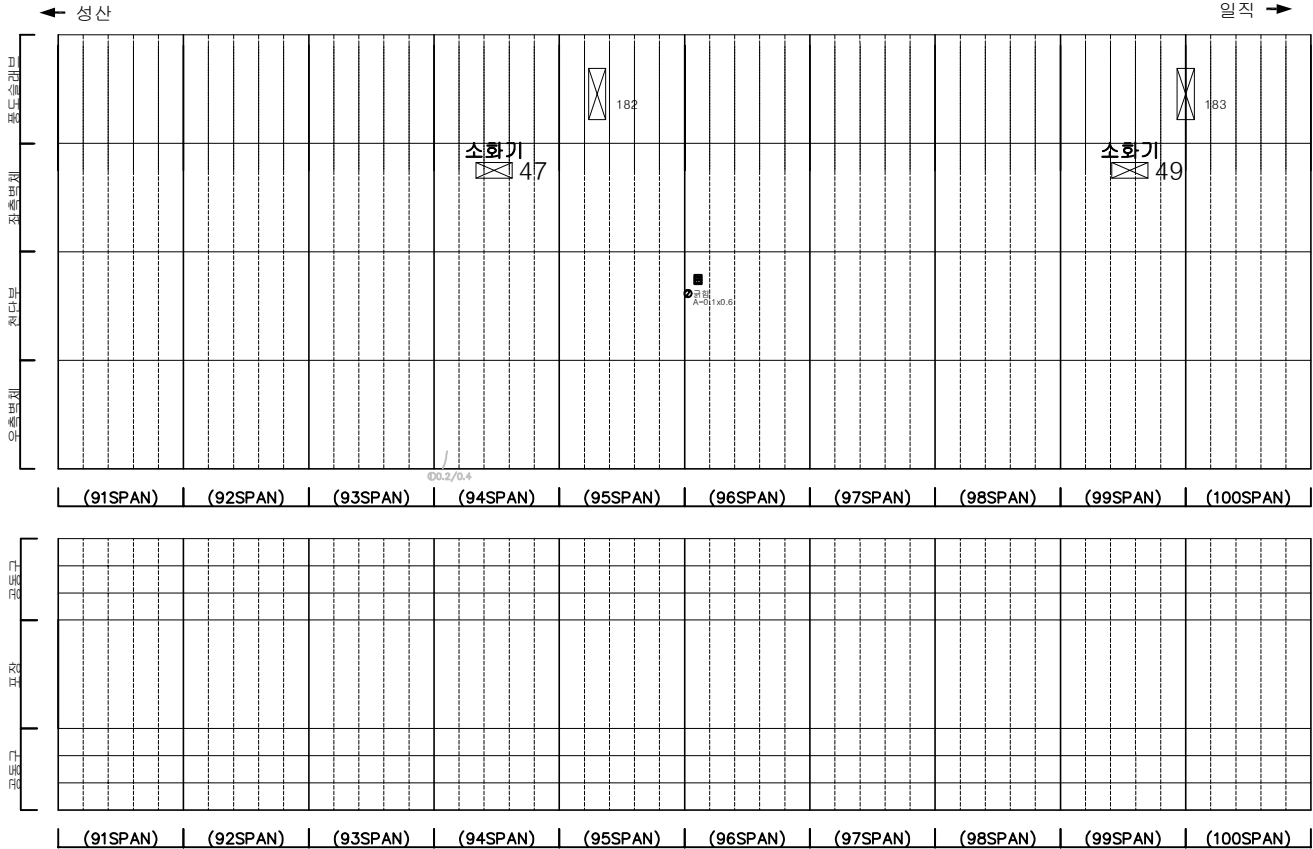
| 번호 | 발생<br>년도 | 부재 | 손상내용 | 손상현황 | | | | | | | 비 고 |
|---|---|---|---|---|---|---|---|---|---|---|---|
| 1 | 21하 | 측벽부 | 균열(폭0.2mm) | 0.2 | 0.4 | - | 0.40 | m | 1 | 0.40 | 2차정보 |

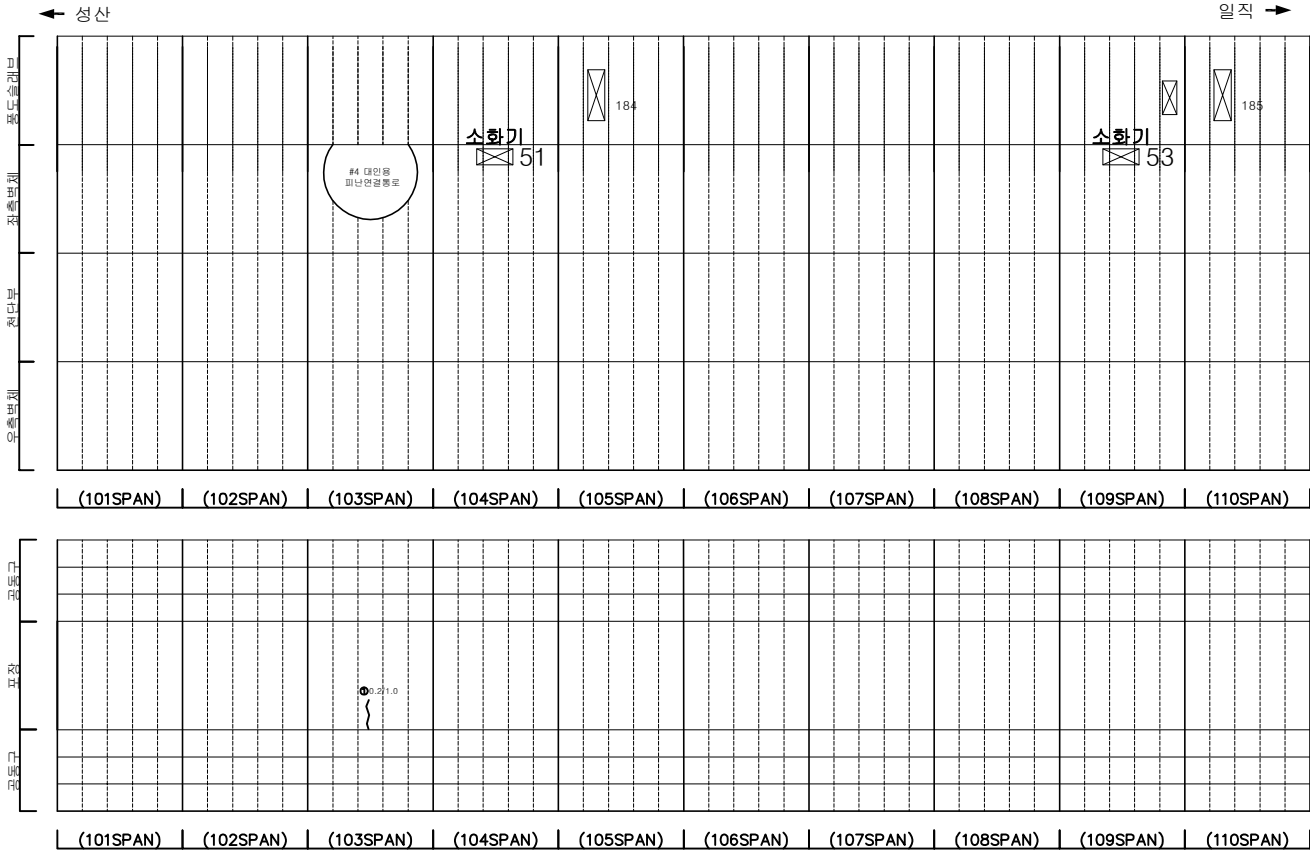
| 번호 | 발생<br>년도 | 부재 | 손상내용 | 손상현황 | | | | | | | 비 고 |
|---|---|---|---|---|---|---|---|---|---|---|---|
| 1 | 22상 | 포장부 | 균열(폭0.2mm) | 0.2 | 1.0 | - | 1.00 | m | 1 | 1.00 | |

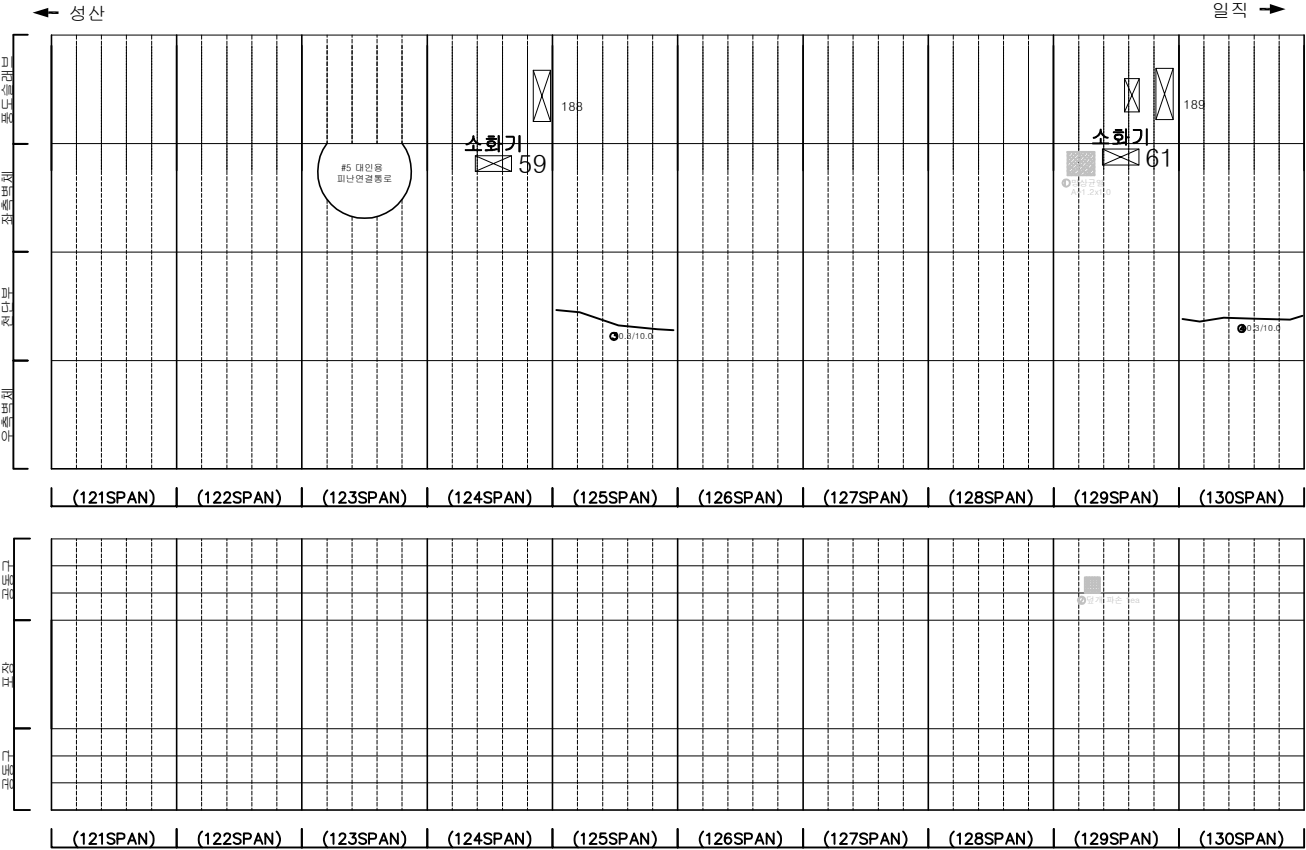
| 번호 | 발생<br>년도 | 부재 | 손상내용 | 손상현황 | | | | | | | 비 고 |
|---|---|---|---|---|---|---|---|---|---|---|---|
| 1 | 21년 | 측벽부 | 망상균열 | - | 1.2 | 1.0 | 1.20 | m | 1 | 1.20 | 22'상 보강 |
| 3 | 22상 | 천단부 | 균열(0.3mm) | 0.3 | 10.0 | - | 10.00 | m | 1 | 10.00 | |
| 4 | 22상 | 천단부 | 균열(0.3mm) | 0.3 | 10.0 | - | 10.00 | m | 1 | 10.00 | |
