서부간선지하도로 정기 , 정밀안전점검 용역

## 외관조사망도

( 서부간선지하도로 (성산방향) )-2공구

서서울도시고속도로(주)

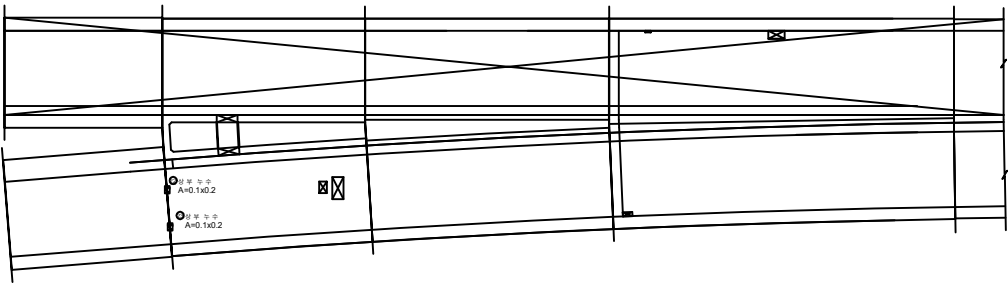
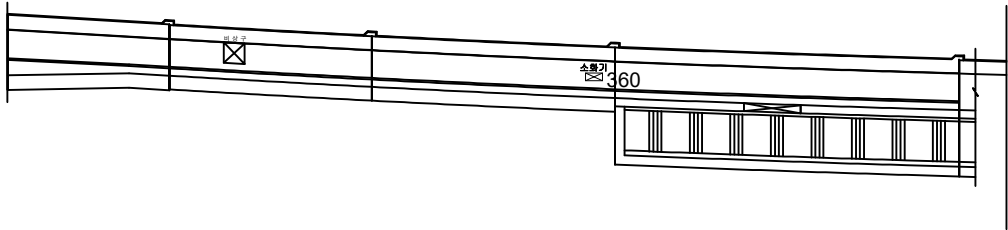
| 번호 | 발생년도 | 부재 | 손상내용 | 손상현황 | | | | | | | 비고 |
|---|---|---|---|---|---|---|---|---|---|---|---|
| 1 | 21하 | 공동구 | 공동구 균열(폭0.2mm) | 0.2 | 0.7 | - | 0.70 | m | 10 | 7.00 | |
| 2 | 21하 | 공동구 | 공동구 균열(폭0.2mm) | 0.2 | 0.7 | - | 0.70 | m | 6 | 4.20 | |
| 3 | 21하 | 공동구 | 공동구 균열(폭0.2mm) | 0.2 | 1.5 | - | 1.50 | m | 1 | 1.50 | |
| 4 | 21하 | 공동구 | 공동구 균열(폭0.2mm) | 0.2 | 0.7 | - | 0.70 | m | 6 | 4.20 | |
| 5 | 21하 | 공동구 | 공동구 균열(폭0.2mm) | 0.2 | 0.3 | - | 0.30 | m | 10 | 3.00 | |
| 6 | 22상 | 상부슬래브 | 상부 누수 | - | 0.1 | 0.1 | 0.01 | m <sup>2</sup> | 1 | 0.01 | |

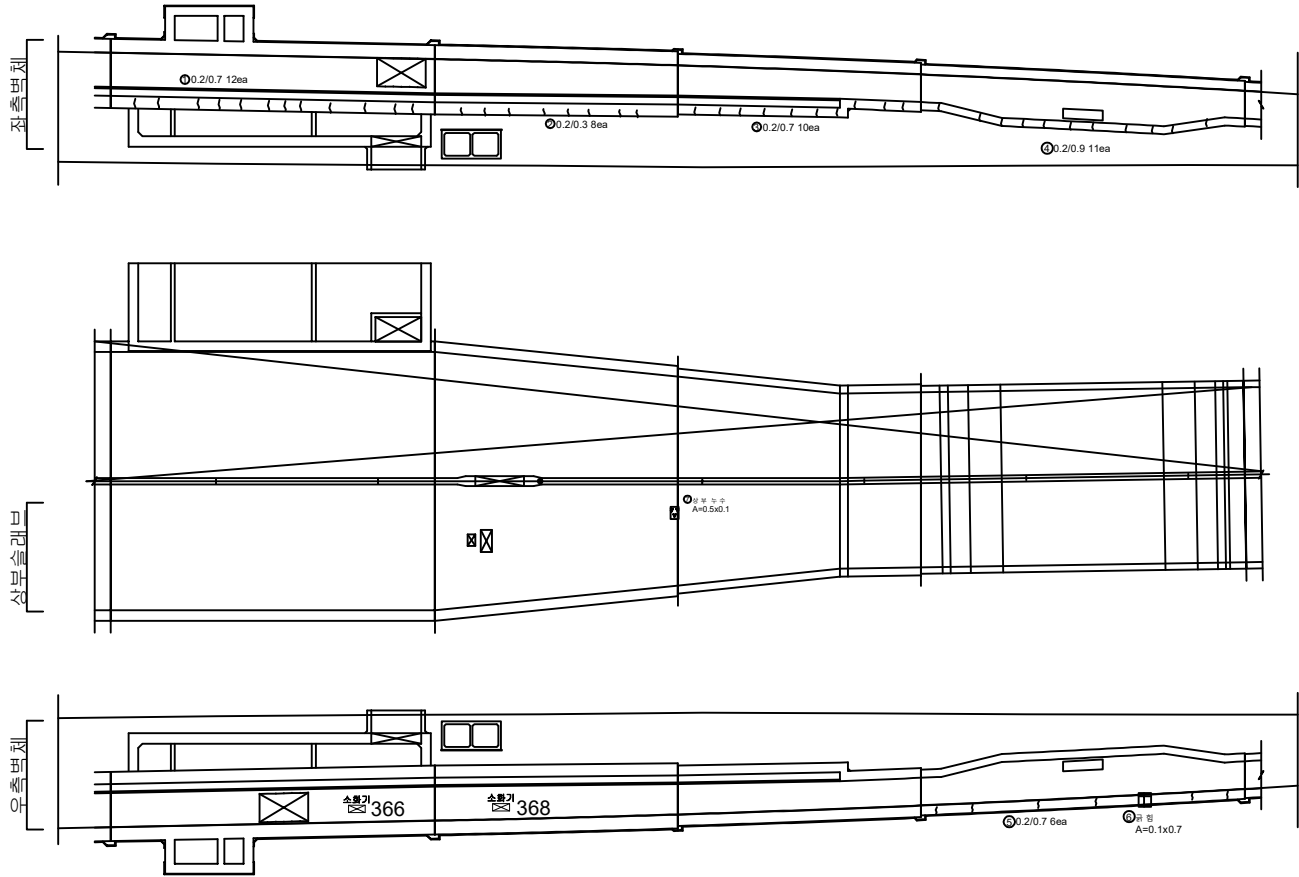
| 번호 | 발생<br>년도 | 부재 | 손상내용 | 손상현황 | | | | | | | 비 고 |
|---|---|---|---|---|---|---|---|---|---|---|---|
| 1 | 21하 | 공동구 | 공동구 균열(폭0.2mm) | 0.2 | 0.7 | - | 0.70 | m | 10 | 7.00 | |
| 2 | 21하 | 공동구 | 공동구 균열(폭0.3mm) | 0.3 | 0.7 | - | 0.70 | m | 6 | 4.20 | |
| 3 | 21하 | 포장부 | 균열(폭0.3mm) | 0.3 | 1.3 | - | 1.30 | m | 1 | 1.30 | |
| 5 | 21하 | 측벽부 | 균열(폭0.2mm) | 0.2 | 0.7 | - | 0.70 | m | 4 | 2.80 | |

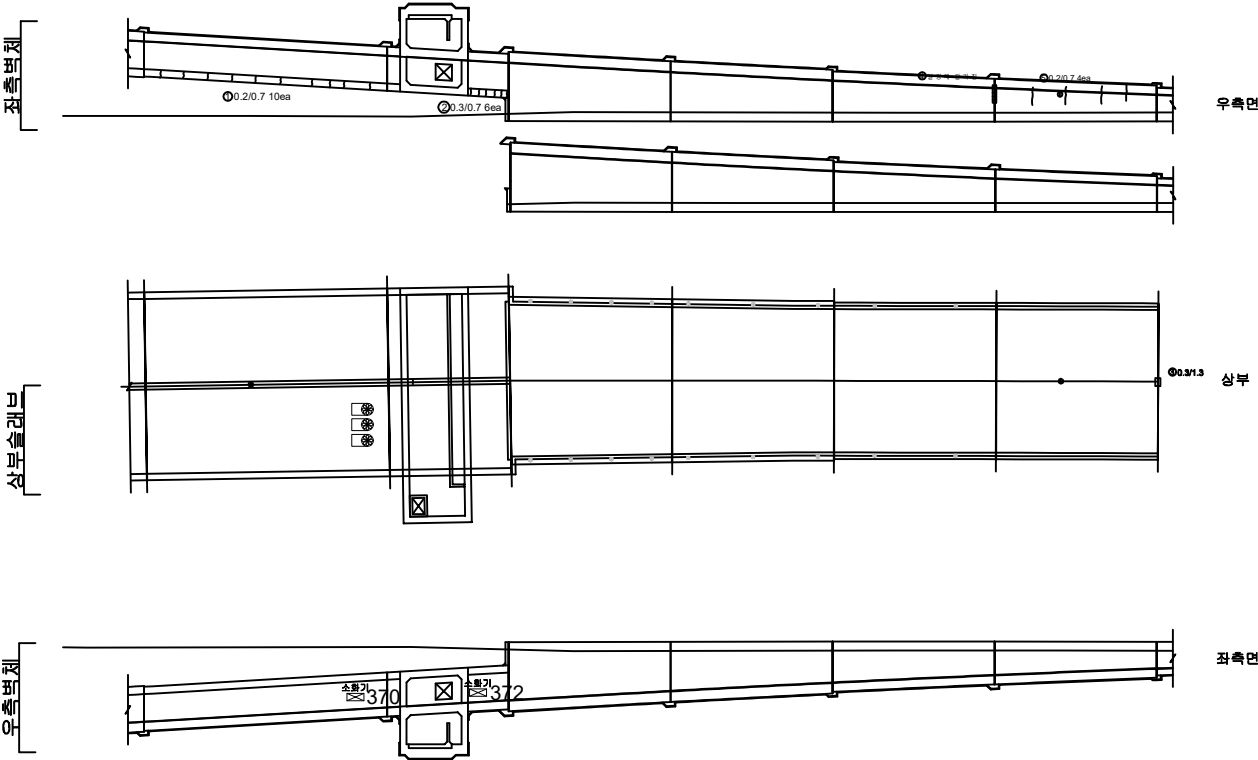
| 번호 | 발생<br>년도 | 부재 | 손상내용 | 손상현황 | | | | | | | 비 고 |
|---|---|---|---|---|---|---|---|---|---|---|---|
| 1 | 21하 | 포장부 | 균열(폭0.3mm) | 0.3 | 1.3 | - | 1.30 | m | 1 | 1.30 | |
| 2 | 21하 | 측벽부 | 균열(폭0.2mm) | 0.2 | 0.5 | - | 0.50 | m | 1 | 0.50 | |
| 3 | 21하 | 측벽부 | 균열(폭0.2mm) | 0.2 | 1.5 | - | 1.50 | m | 1 | 1.50 | |
| 4 | 21하 | 측벽부 | 균열(폭0.2mm) | 0.2 | 1.4 | - | 1.40 | m | 1 | 1.40 | |
| 5 | 21하 | 측벽부 | 균열(폭0.2mm) | 0.2 | 1.0 | - | 1.00 | m | 1 | 1.00 | |
| 6 | 21하 | 측벽부 | 균열(폭0.2mm) | 0.2 | 0.8 | - | 0.80 | m | 1 | 0.80 | |
| 7 | 21하 | 측벽부 | 균열(폭0.2mm) | 0.2 | 0.8 | - | 0.80 | m | 3 | 2.40 | |
