서부간선지하도로 정기 , 정밀안전점검 용역

## 외관조사망도

( 서부간선지하도로 (일직방향) )-2공구

서서울도시고속도로(주)

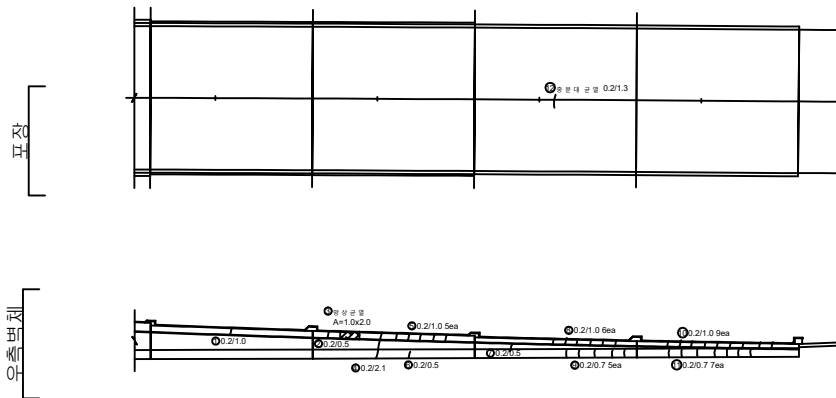
ID : 서부간선지하도로 종점부(U-TYPE U13~U16)-일직방향

| 번호 | 발생<br>년도 | 부재 | 손상내용 | 손상현황 | | | | | | | 비 고 |
|---|---|---|---|---|---|---|---|---|---|---|---|
| 1 | 21하 | 측벽부 | 망상균열 | - | 0.1 | 1.0 | 0.10 | m | 4 | 0.40 | |
| 2 | 21하 | 측벽부 | 균열(폭0.2mm) | 0.2 | 1.0 | - | 1.00 | m | 4 | 4.00 | |
| 3 | 21하 | 공동구 | 균열(폭0.2mm) | 0.2 | 1.0 | - | 1.00 | m | 6 | 6.00 | |
| 4 | 21하 | 상부슬래브 | 망상균열 | - | 0.2 | 0.1 | 0.02 | m | 2 | 0.04 | |
| 6 | 21하 | 공동구 | 균열(폭0.2mm) | 0.2 | 0.7 | - | 0.70 | m | 1 | 0.70 | |
| 7 | 21하 | 측벽부 | 균열(폭0.2mm) | 0.2 | 1.5 | - | 1.50 | m | 1 | 1.50 | |
| 8 | 21하 | 측벽부 | 균열(폭0.2mm) | 0.2 | 1.2 | - | 1.20 | m | 1 | 1.20 | |
