상주영천고속도로 시설물 안전·하자점검 및 성능평가 용역  
(2021년 하반기 정밀안전점검)

# 외 관 조 사 망 도

상촌교

2021.12

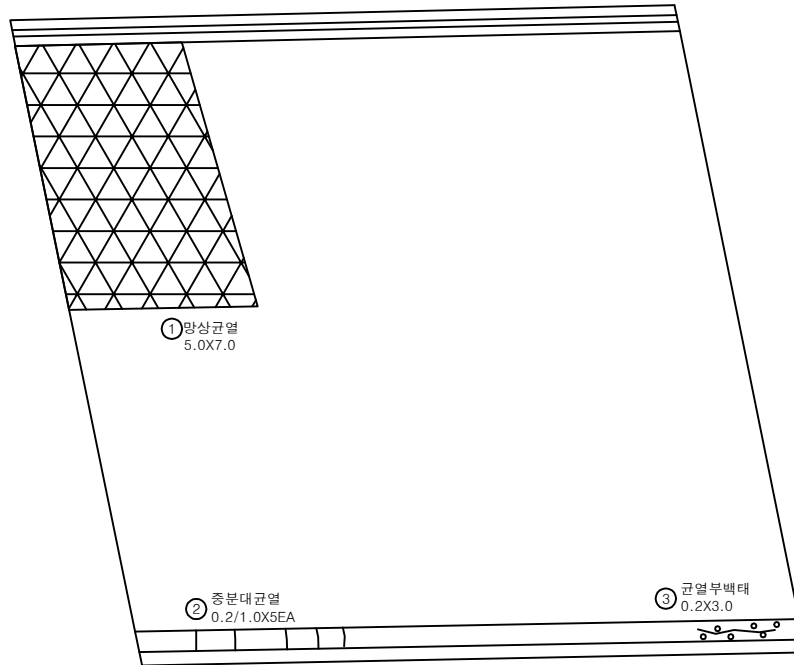
| 번호 | 손상내용 | 손상현황 | | | | | | 비고 |
|---|---|---|---|---|---|---|---|---|
| 1 | 망상균열 | | 5.0 | 7.0 | 35.00 | m <sup>2</sup> | 1 | 21'상 보수 |
| 2 | 중분대균열 | 0.2 | 1.0 | | 5.00 | m | 5 | |
| 3 | 균열부백태 | | 0.2 | 3.0 | 0.60 | m <sup>2</sup> | 1 | 신규 |

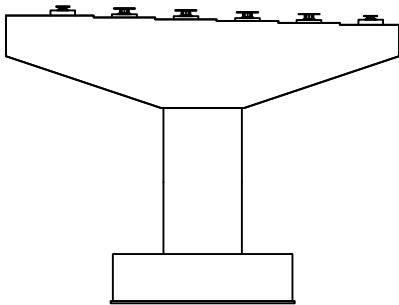
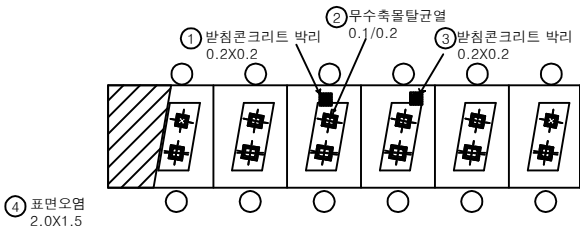
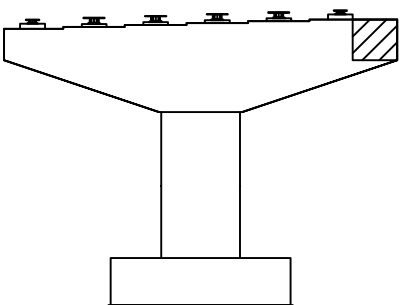
| 번호 | 손상내용 | 손상현황 | | | | | | 비고 |
|---|---|---|---|---|---|---|---|---|
| 2 | 무수축물탈균열 | 0.1 | 0.2 | | 0.20 | m | 1 | |

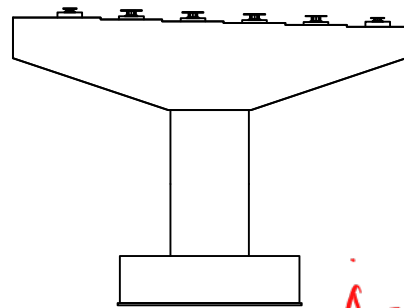
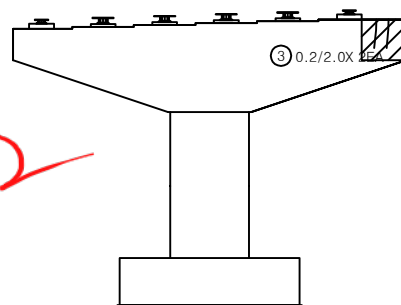
| 번호 | 손상내용 | 손상현황 | | | | | | 비고 |
|---|---|---|---|---|---|---|---|---|
| 1 | 무수축물탈균열 | 0.1 | 0.2 | | 1.00 | m | 5 | |
| 2 | 균열 | 0.2 | 2.0 | | 6.00 | m | 3 | |
| 3 | 균열 | 0.2 | 2.0 | | 4.00 | m | 2 | |

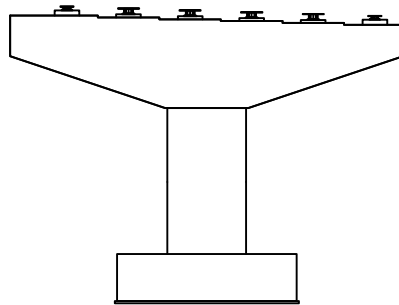
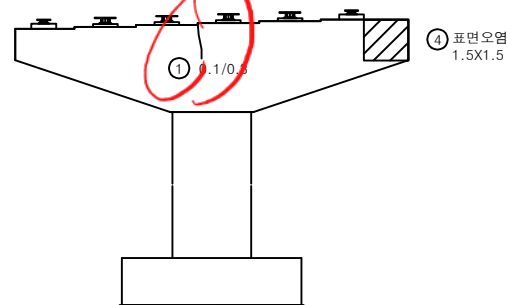
| 번호 | 손상내용 | 손상현황 | | | | | | 비고 |
|---|---|---|---|---|---|---|---|---|
| 1 | 균열 | 0.1 | 0.3 | | 0.30 | m | 1 | |

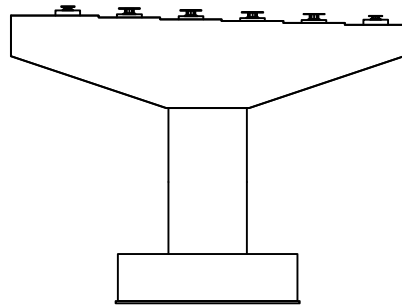
| 번호 | 손상내용 | 손상현황 | | | | | | 비고 |
|---|---|---|---|---|---|---|---|---|
| 1 | 균열 | 0.2 | 2.0 | | 2.00 | m | 1 | |

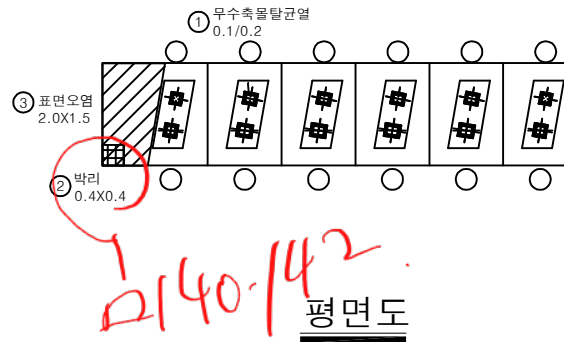
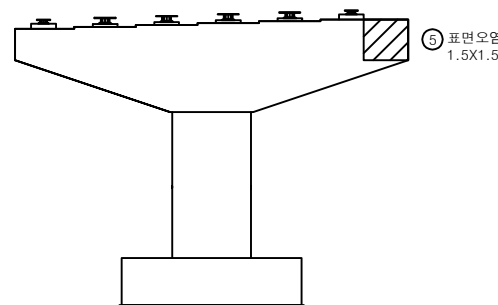
| 번호 | 손상내용 | 손상현황 | | | | | | 비고 |
|---|---|---|---|---|---|---|---|---|
| 1 | 무수축물탈균열 | 0.1 | 0.2 | | 0.20 | m | 1 | |

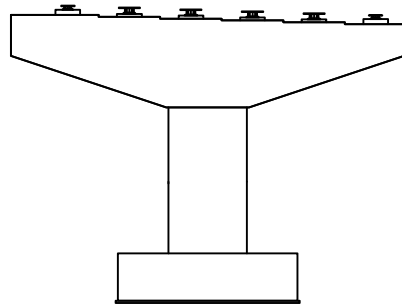
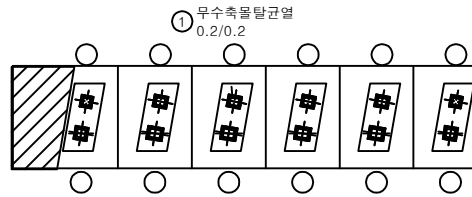
| 번호 | 손상내용 | 손상현황 | | | | | | 비고 |
|---|---|---|---|---|---|---|---|---|
| 1 | 무수축물탈균열 | 0.2 | 0.2 | | 0.20 | m | 1 | |

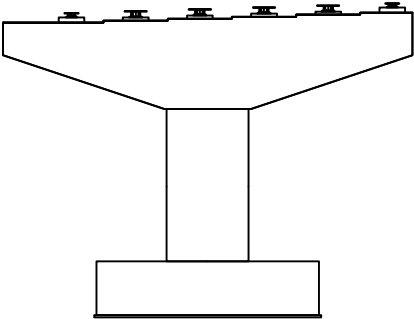
좌측면

| 번호 | 손상내용 | 손상현황 | | | | | | 비고 |
|---|---|---|---|---|---|---|---|---|
| 4 | 균열 | 0.4 | 0.5 | | 1.00 | m | 2 | 신규 |
