상주영천고속도로 시설물 안전·하자점검 및 성능평가 용역  
(2021년 하반기 정밀안전점검)

# 외 관 조 사 망 도

도개교

2021.12

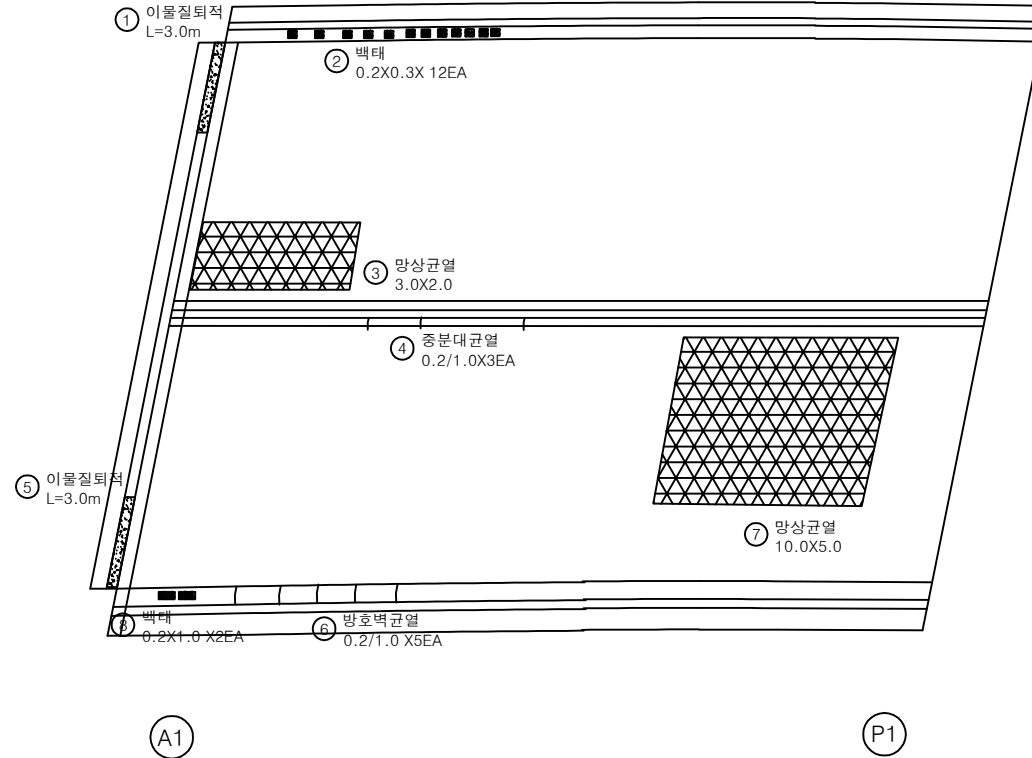
| 번호 | 손상내용 | 손상현황 | | | | | | 비고 |
|---|---|---|---|---|---|---|---|---|
| 1 | 이물질퇴적 | | 3.0 | | 3.00 | m | 1 | |
| 2 | 백태 | | 0.2 | 0.3 | 0.72 | m <sup>2</sup> | 12 | |
| 3 | 망상균열 | | 3.0 | 2.0 | 6.00 | m <sup>2</sup> | 1 | |
| 4 | 중분대균열 | 0.2 | 1.0 | | 3.00 | m | 3 | |
| 5 | 이물질퇴적 | | 3.0 | | 3.00 | m | 1 | |
| 6 | 방호벽균열 | 0.2 | 1.0 | | 5.00 | m | 5 | |
| 7 | 망상균열 | | 10.0 | 5.0 | 50.00 | m <sup>2</sup> | 1 | |
| 8 | 백태 | | 0.2 | 1.0 | 0.40 | m <sup>2</sup> | 2 | 신규 |

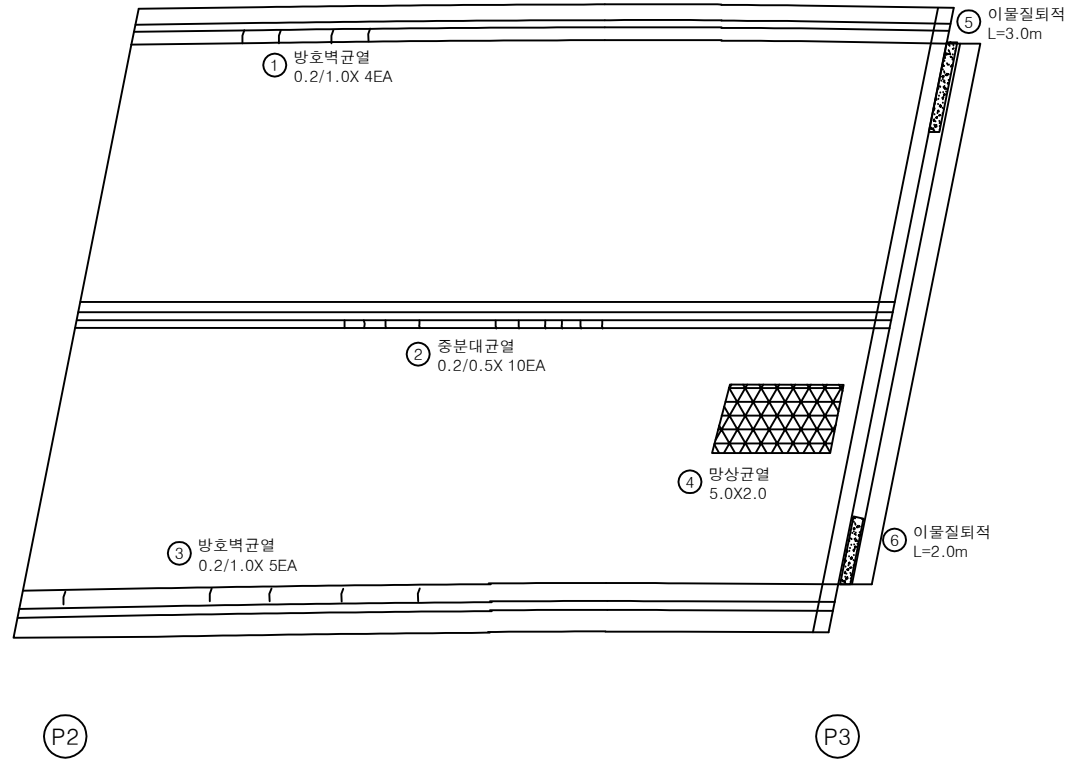
| 번호 | 손상내용 | 손상현황 | | | | | 비 고 |
|---|---|---|---|---|---|---|---|
| 1 | 방호벽균열 | 0.2 | 1.0 | | 4.00 | m | 4 |
| 2 | 중분대재균열 | 0.2 | 0.5 | | 5.00 | m | 10 |
| 3 | 방호벽균열 | 0.2 | 1.0 | | 5.00 | m | 5 |
| 4 | 망상균열 | | 5.0 | 2.0 | 10.00 | m <sup>2</sup> | 1 |

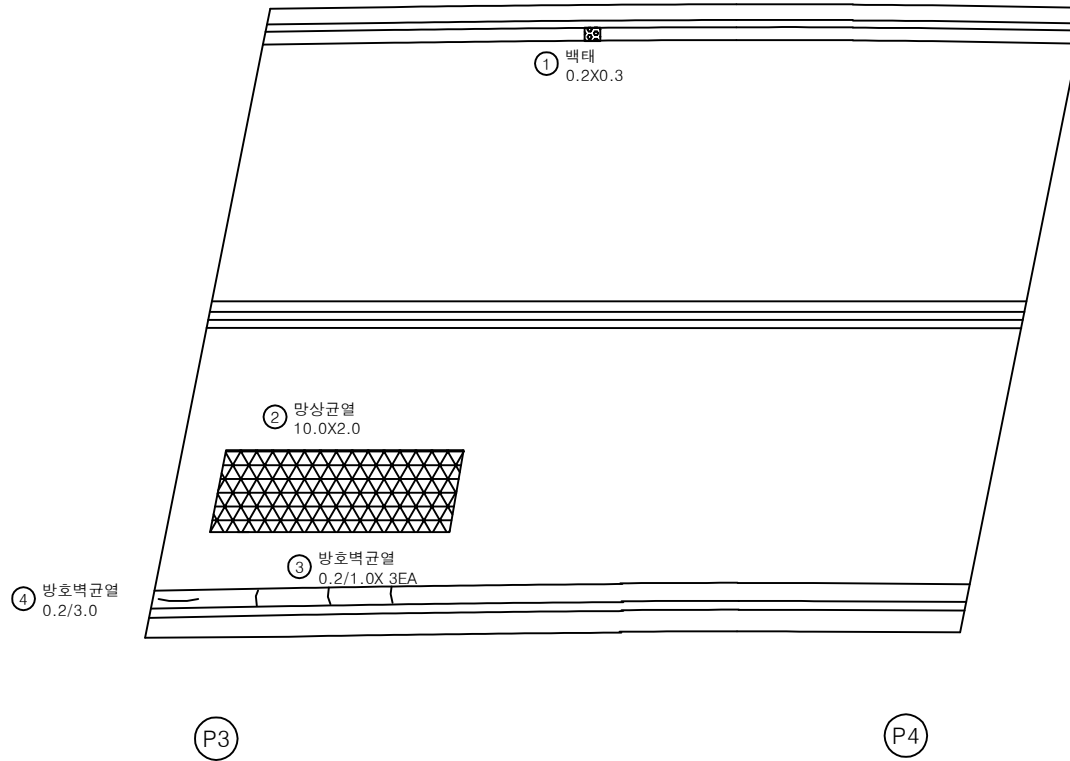
| 번호 | 손상내용 | 손상현황 | | | | | | 비고 |
|---|---|---|---|---|---|---|---|---|
| 2 | 망상균열 | | 10.0 | 2.0 | 20.00 | m <sup>2</sup> | 1 | |
| 3 | 방호벽균열 | 0.2 | 1.0 | | 3.00 | m | 3 | |
| 4 | 방호벽균열 | 0.2 | 3.0 | | 3.00 | m | 1 | |

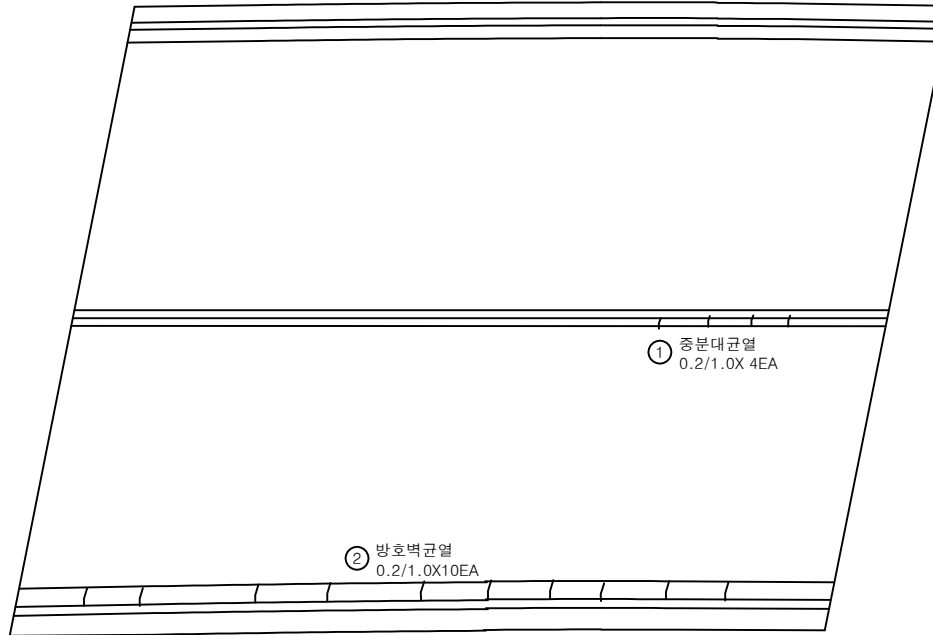
| 번호 | 손상내용 | 손상현황 | | | | | | 비고 |
|---|---|---|---|---|---|---|---|---|
| 1 | 중분대균열 | 0.2 | 1.0 | | 4.00 | m | 4 | |
| 2 | 방호벽균열 | 0.2 | 1.0 | | 10.00 | m | 10 | |

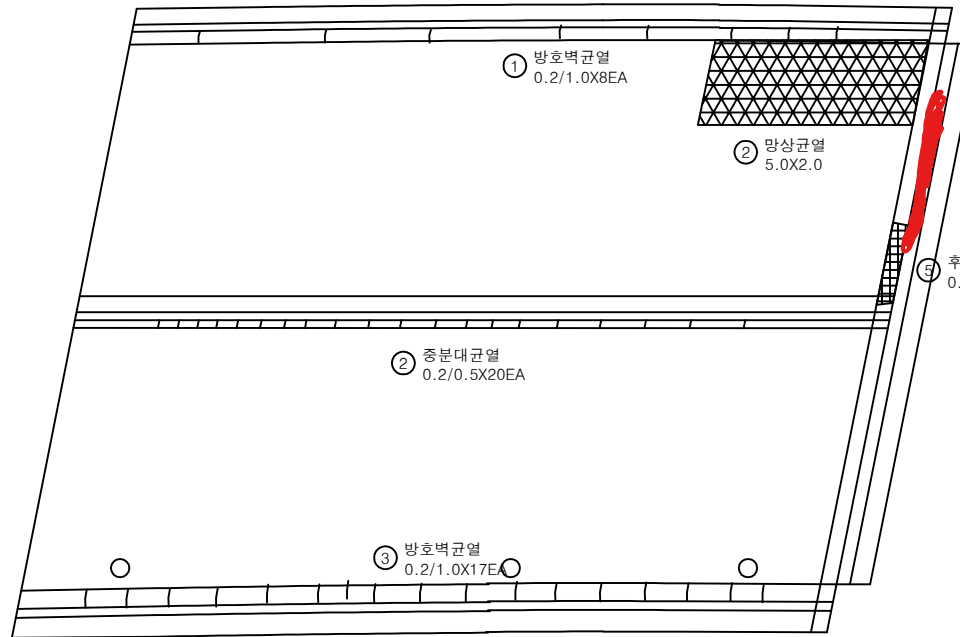
| 번호 | 손상내용 | 손상현황 | | | | | | 비고 |
|---|---|---|---|---|---|---|---|---|
| 1 | 방호벽균열 | 0.2 | 1.0 | | 8.00 | m | 8 | |
| 2 | 망상균열 | | 5.0 | 2.0 | 10.00 | m <sup>2</sup> | 1 | |
| 3 | 중분대균열 | 0.2 | 0.5 | | 10.00 | m | 20 | |
| 4 | 방호벽균열 | 0.2 | 1.0 | | 17.00 | m | 17 | |

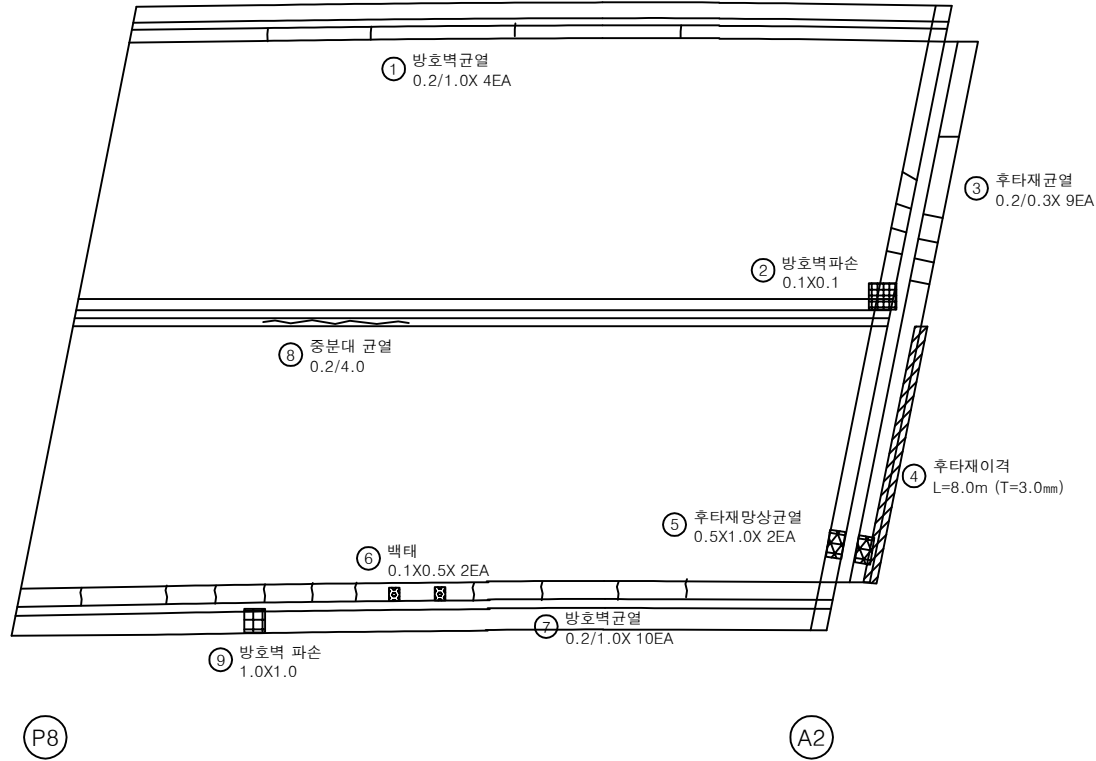
| 번호 | 손상내용 | 손상현황 | | | | | | 비고 |
|---|---|---|---|---|---|---|---|---|
| 1 | 방호벽균열 | 0.2 | 1.0 | | 4.00 | m | 4 | |
| 3 | 후타재균열 | 0.2 | 0.3 | | 2.70 | m | 9 | |
| 5 | 후타재망상균열 | | 0.5 | 1.0 | 1.00 | m <sup>2</sup> | 2 | |
| 7 | 방호벽균열 | 0.2 | 1.0 | | 10.00 | m | 10 | |
| 8 | 중분대균열 | 0.2 | 4.0 | | 4.00 | m | 1 | 신규 |

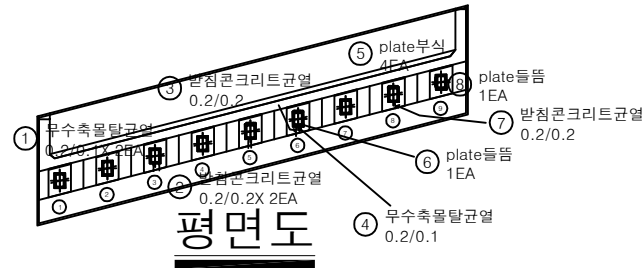
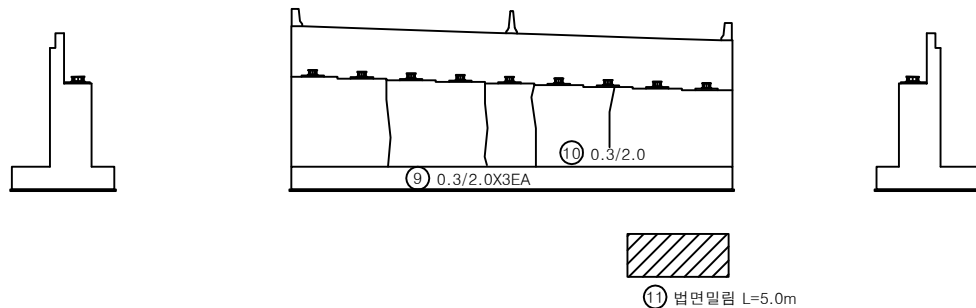
| 번호 | 손상내용 | 손상현황 | | | | | | 비 고 |
|---|---|---|---|---|---|---|---|---|
| 1 | 무수축물탈균열 | 0.2 | 0.1 | | 0.20 | m | 2 | |
| 2 | 발칭큰크리트균열 | 0.2 | 0.2 | | 0.40 | m | 2 | |
| 3 | 발칭큰크리트균열 | 0.2 | 0.2 | | 0.20 | m | 1 | |
| 4 | 무수축물탈균열 | 0.2 | 0.1 | | 0.10 | m | 1 | |
| 5 | plate부식 | | | | 4.00 | EA | 4 | |
| 7 | 발칭큰크리트균열 | 0.2 | 0.2 | | 0.20 | m | 1 | |
| 9 | 균열 | 0.3 | 2.0 | | 6.00 | m | 3 | 21'상 보수 |
| 10 | 균열 | 0.3 | 2.0 | | 2.00 | m | 1 | |

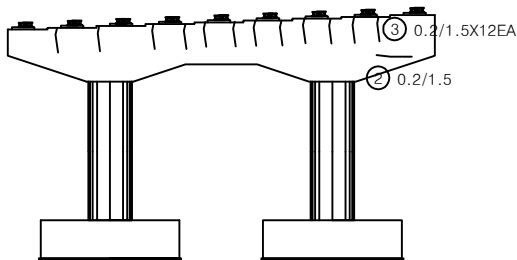
좌측면

| 번호 | 손상내용 | 손상현황 | | | | | | 비고 |
|---|---|---|---|---|---|---|---|---|
| 2 | 균열 | 0.2 | 1.5 | | 1.50 | m | 1 | |
| 3 | 균열 | 0.1 | 1.5 | | 18.00 | m | 12 | |

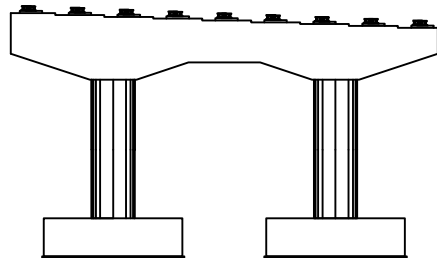
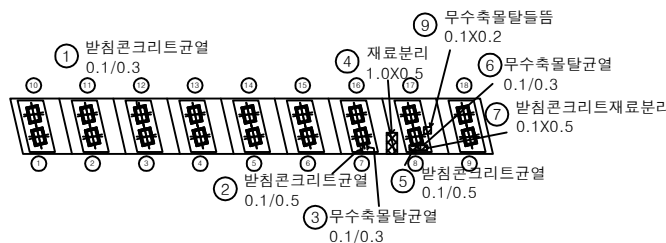
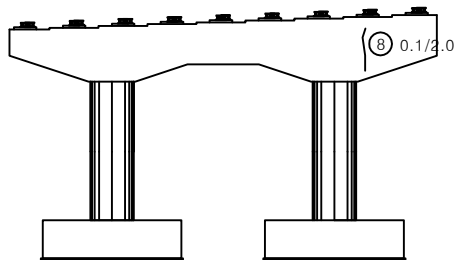
| 번호 | 손상내용 | 손상현황 | | | | | | 비 고 |
|---|---|---|---|---|---|---|---|---|
| 1 | 받침콘크리트균열 | 0.1 | 0.3 | | 0.30 | m | 1 | |
| 2 | 받침콘크리트균열 | 0.1 | 0.5 | | 0.50 | m | 1 | |
| 3 | 무수축물탈균열 | 0.1 | 0.3 | | 0.30 | m | 1 | |
| 5 | 받침콘크리트균열 | 0.1 | 0.5 | | 0.50 | m | 1 | |
| 6 | 무수축물탈균열 | 0.1 | 0.3 | | 0.30 | m | 1 | |
| 8 | 균열 | 0.1 | 2.0 | | 2.00 | m | 1 | |
