상주영천고속도로 시설물 안전·하자점검 및 성능평가 용역  
(2021년 하반기 정밀안전점검)

# 외 관 조 사 망 도

산호교

2021.12

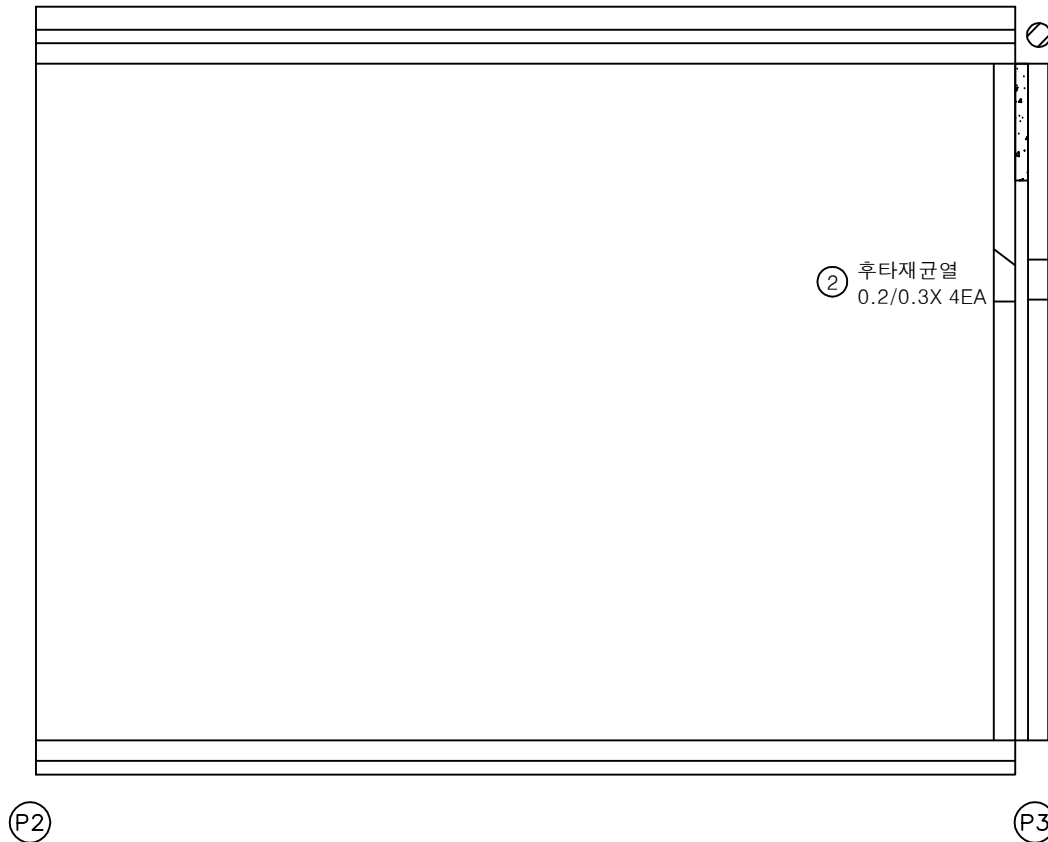
ID : 산호교(상주방향) 슬래브상면 S1

① 후타재균열  
0.2/0.5X11EA

② 후타재균열  
0.2/0.3X 8EA

| 번호 | 손상내용 | 손상현황 | | | | | | 비고 |
|---|---|---|---|---|---|---|---|---|
| 1 | 후타재균열 | 0.2 | 0.5 | | 5.50 | m | 11 | |
| 2 | 후타재균열 | 0.2 | 0.3 | | 2.40 | m | 8 | |

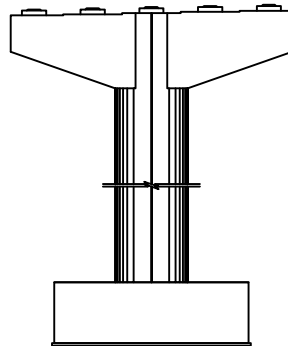
① plate부식  
2EA

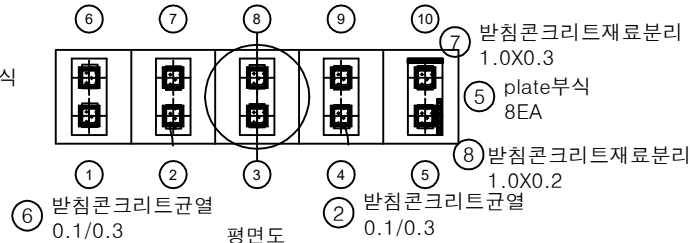
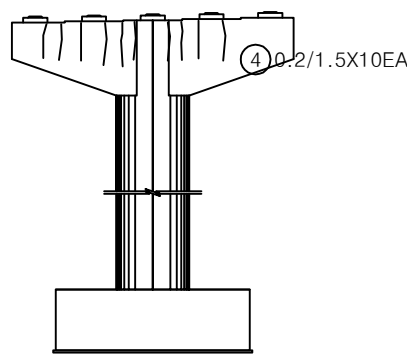
① plate부식  
2EA

| 번호 | 손상내용 | 손상현황 | | | | | | 비고 |
|---|---|---|---|---|---|---|---|---|
| 1 | plate부식 | | | | 2.00 | EA | 2 | |
| 2 | 받침콘크리트균열 | 0.1 | 0.3 | | 0.30 | m | 1 | |
| 3 | 균열 | 0.3 | 1.5 | | 15.00 | m | 10 | 21'하 보수 |
| 4 | 균열 | 0.2 | 1.5 | | 15.00 | m | 10 | 폭측소 |
| 5 | plate부식 | | | | 8.00 | EA | 8 | 신규 |
| 6 | 받침콘크리트균열 | 0.1 | 0.3 | | 0.30 | m | 1 | 신규 |

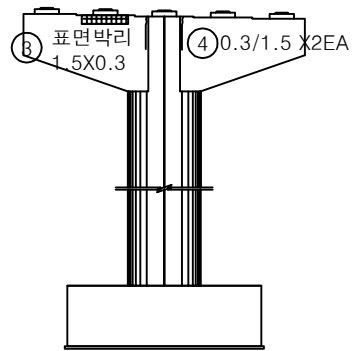
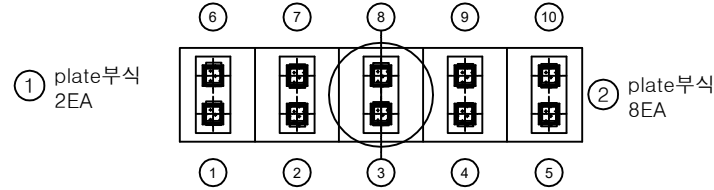
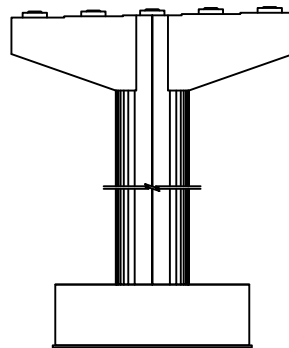
| 번호 | 손상내용 | 손상현황 | | | | | | 비 고 |
|---|---|---|---|---|---|---|---|---|
| 1 | plate부식 | | | | 2.00 | EA | 2 | |
| 2 | plate부식 | | | | 8.00 | EA | 8 | 신규 |
| 4 | 균열 | 0.3 | 1.5 | | 3.00 | m | 2 | 21'하 보수 |
