상주영천고속도로 시설물 안전·하자점검 및 성능평가 용역  
(2021년 하반기 정밀안전점검)

# 외 관 조 사 망 도

오실교

2021.12

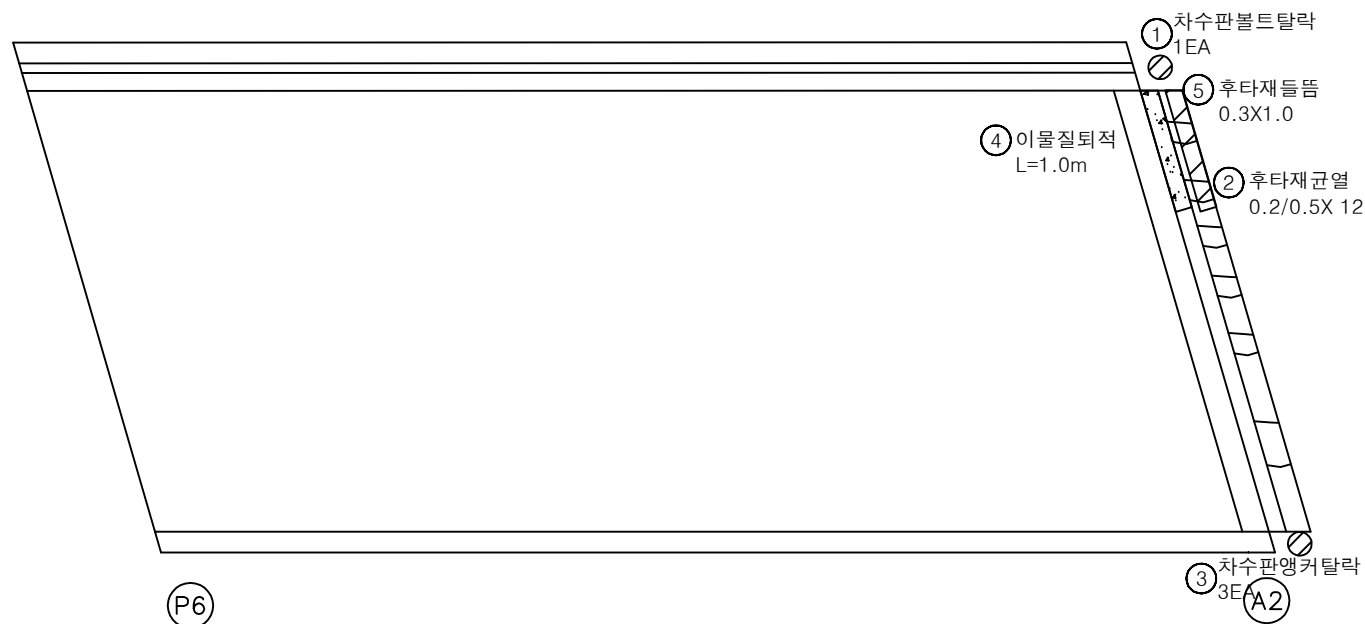
영천방향

| 번호 | 손상내용 | 손상현황 | | | | | | 비고 |
|---|---|---|---|---|---|---|---|---|
| 2 | 후타재균열 | 0.2 | 0.5 | | 6.00 | m | 12 | |

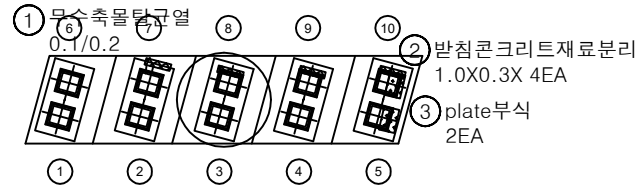
정면

| 번호 | 손상내용 | 손상현황 | | | | | | 비 고 |
|---|---|---|---|---|---|---|---|---|
| 1 | 무수축물탈균열 | 0.1 | 0.2 | | 0.20 | m | 1 | |
| 3 | plate부식 | | | | 2.00 | EA | 2 | |
| 4 | 균열 | 0.3 | 0.5 | | 0.50 | m | 1 | |
| 5 | 망상균열 | | 10.0 | 1.5 | 15.00 | m <sup>2</sup> | 1 | |

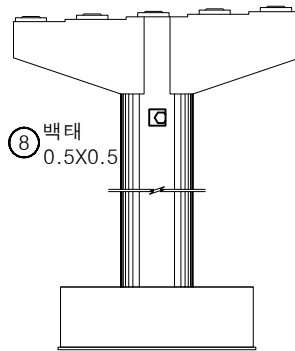
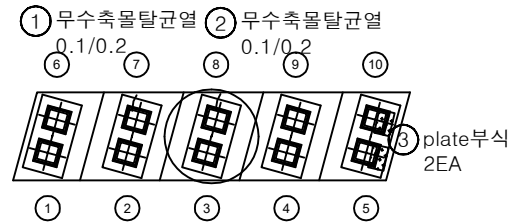
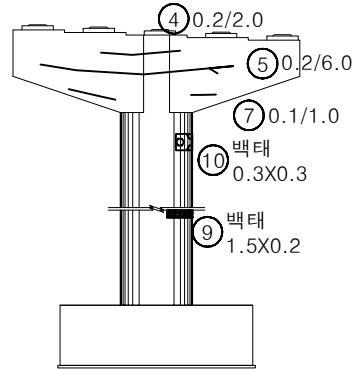
정면

| 번호 | 손상내용 | 손상현황 | | | | | | 비 고 |
|---|---|---|---|---|---|---|---|---|
| 1 | 무수축물탈균열 | 0.1 | 0.2 | | 0.20 | m | 1 | |
| 2 | 무수축물탈균열 | 0.1 | 0.2 | | 0.20 | m | 1 | |
| 3 | plate부식 | | | | 2.00 | EA | 2 | |
| 4 | 균열 | 0.2 | 2.0 | | 2.00 | m | 1 | |
| 5 | 균열 | 0.2 | 6.0 | | 6.00 | m | 1 | |

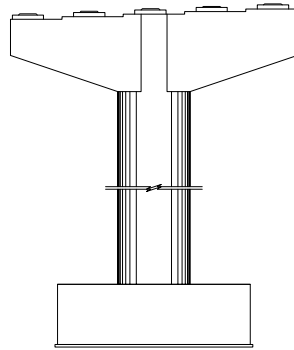
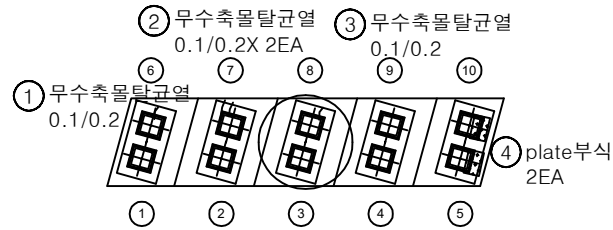
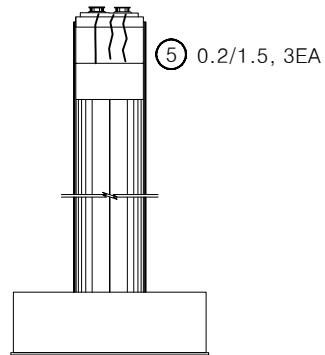
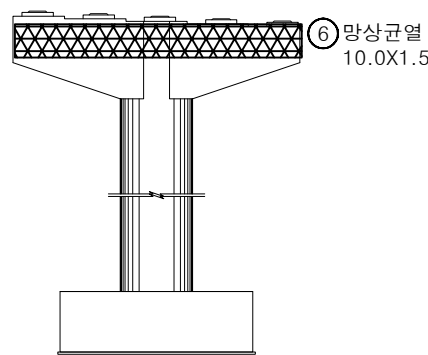
| 번호 | 손상내용 | 손상현황 | | | | | | 비고 |
|---|---|---|---|---|---|---|---|---|
| 1 | 무수축물탈균열 | 0.1 | 0.2 | | 0.20 | m | 1 | |
| 2 | 무수축물탈균열 | 0.1 | 0.2 | | 0.40 | m | 2 | |
| 3 | 무수축물탈균열 | 0.1 | 0.2 | | 0.20 | m | 1 | |
| 4 | plate부식 | | | | 2.00 | EA | 2 | |
| 5 | 균열 | 0.2 | 1.5 | | 4.50 | m | 3 | |
| 6 | 망상균열 | | 10.0 | 1.5 | 15.00 | m <sup>2</sup> | 1 | |

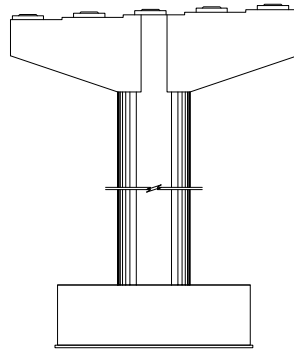
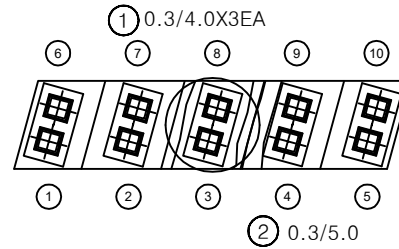
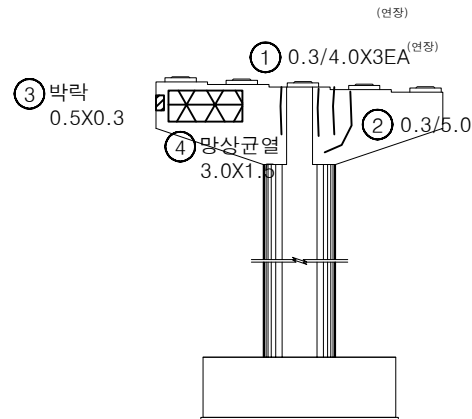
| 번호 | 손상내용 | 손상현황 | | | | | | 비고 |
|---|---|---|---|---|---|---|---|---|
| 1 | 균열 | 0.3 | 4.0 | | 12.00 | m | 3 | |
| 2 | 균열 | 0.3 | 5.0 | | 5.00 | m | 1 | |
| 4 | 망상균열 | | 3.0 | 1.5 | 4.50 | m <sup>2</sup> | 1 | |

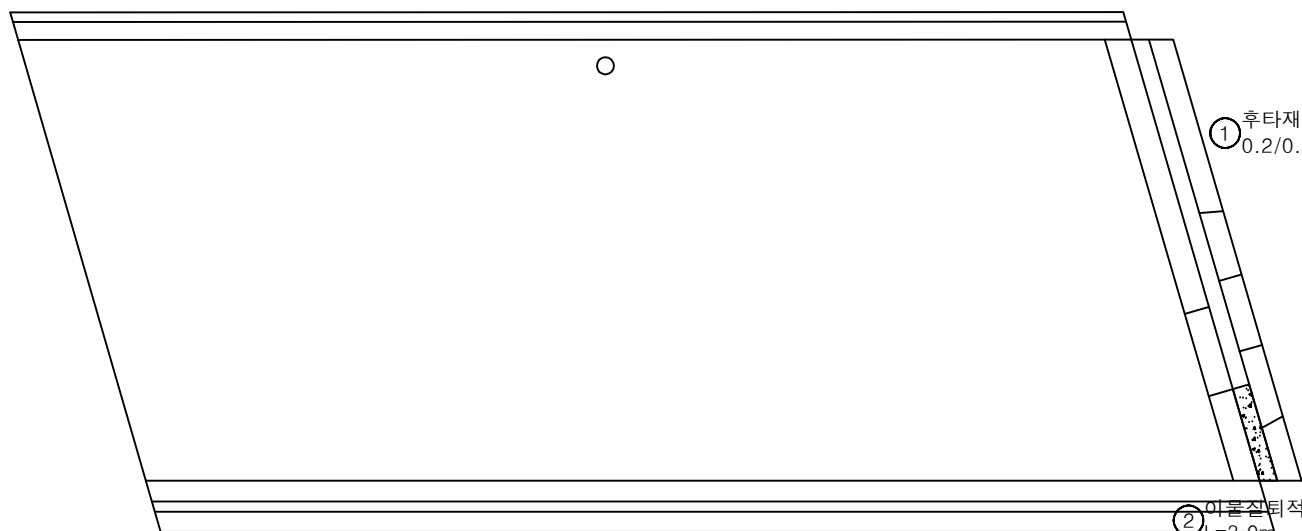
| 번호 | 손상내용 | 손상현황 | | | | | | 비고 |
|---|---|---|---|---|---|---|---|---|
| 1 | 후타재균열 | 0.2 | 0.3 | | 1.80 | m | 6 | |

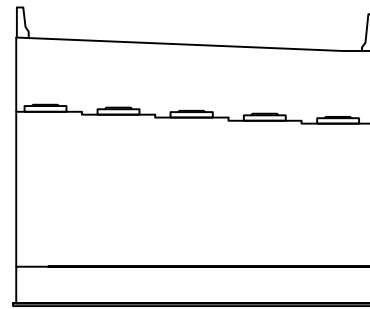
① 받침콘크리트재료분리  
0.2X0.5

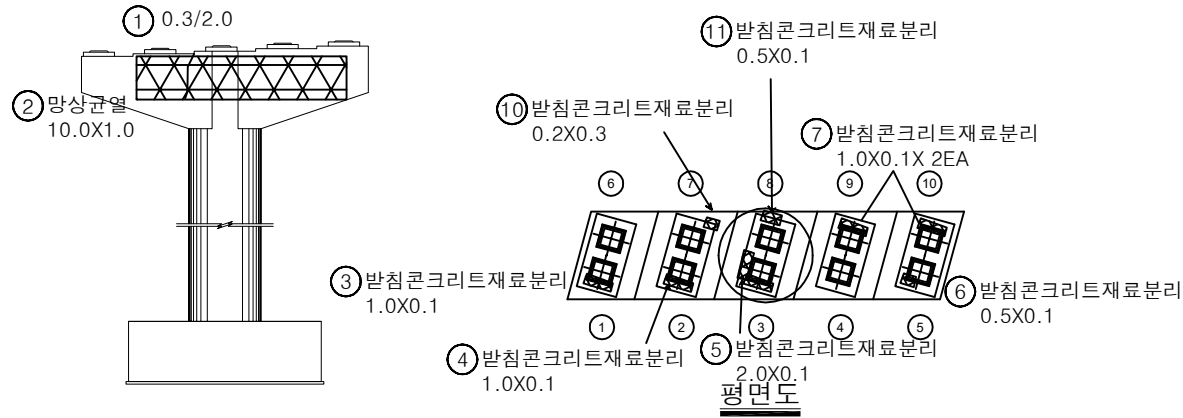
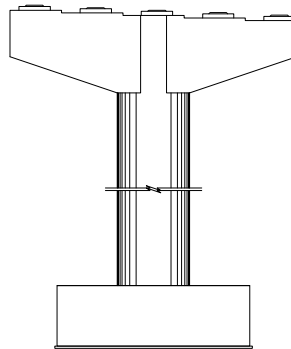
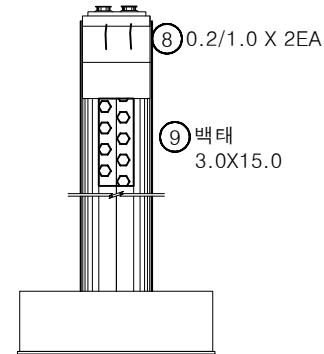
## 손 상 물 량 표

| 번호 | 손상내용 | 손상현황 | | | | | | 비 고 |
|---|---|---|---|---|---|---|---|---|
| 1 | 균열 | 0.3 | 2.0 | | 2.00 | m | 1 | |
| 2 | 망상균열 | | 10.0 | 1.0 | 10.00 | m <sup>2</sup> | 1 | |
| 8 | 균열 | 0.2 | 1.0 | | 2.00 | m | 2 | |

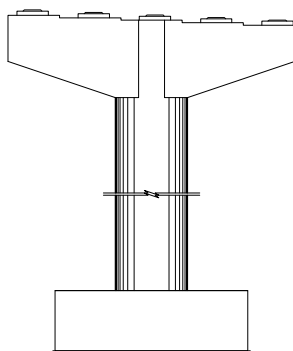
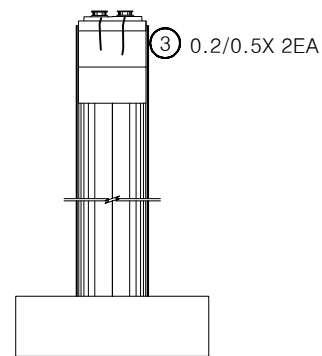
| 번호 | 손상내용 | 손상현황 | | | | | | 비고 |
|---|---|---|---|---|---|---|---|---|
| 1 | 망상균열 | | 10.0 | 1.0 | 10.00 | m <sup>2</sup> | 1 | |
| 3 | 균열 | 0.2 | 0.5 | | 1.00 | m | 2 | |
| 4 | plate부식 | | | | 1.00 | EA | 1 | |

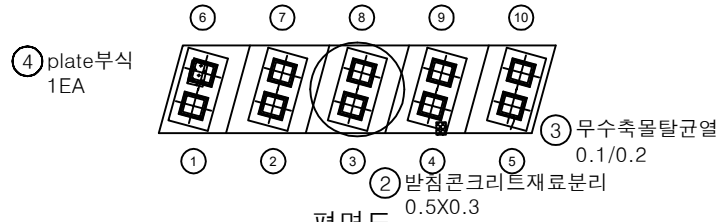
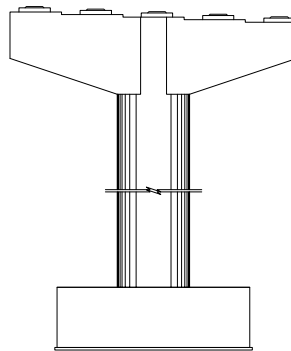
| 번호 | 손상내용 | 손상현황 | | | | | | 비 고 |
|---|---|---|---|---|---|---|---|---|
| 1 | 망상균열 | | 10.0 | 1.0 | 10.00 | m <sup>2</sup> | 1 | |
| 3 | 무수축물탈균열 | 0.1 | 0.2 | | 0.20 | m | 1 | |
| 4 | plate부식 | | | | 1.00 | EA | 1 | |

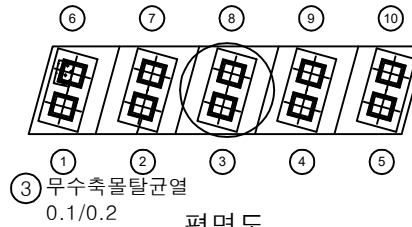
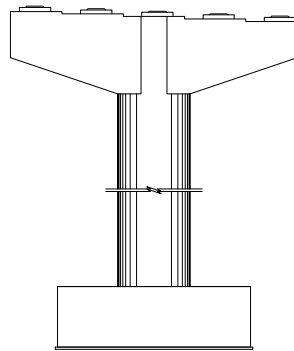
| 번호 | 손상내용 | 손상현황 | | | | | | 비 고 |
|---|---|---|---|---|---|---|---|---|
| 1 | 균열 | 0.2 | 1.0 | | 6.00 | m | 6 | |
| 3 | 무수축물탈균열 | 0.1 | 0.2 | | 0.20 | m | 1 | |
| 4 | plate부식 | | | | 1.00 | EA | 1 | |

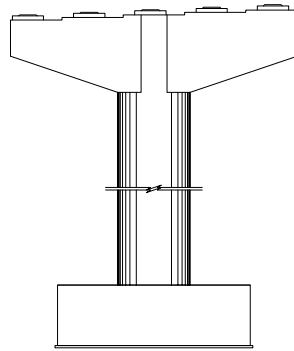
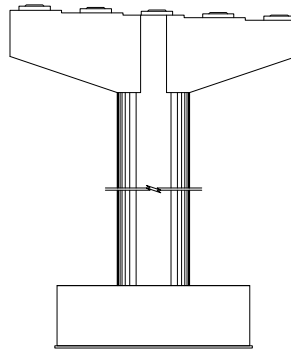
| 번호 | 손상내용 | 손상현황 | | | | | 비 고 |
|---|---|---|---|---|---|---|---|
| 1 | plate부식 | | | | 1.00 | EA | 1 |

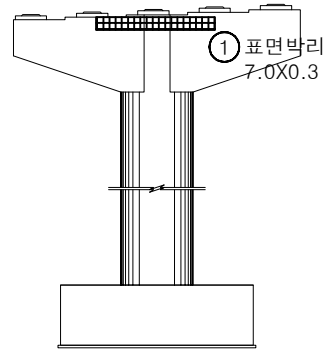
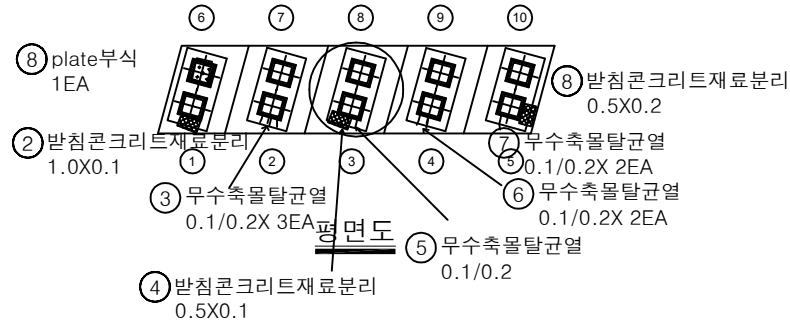
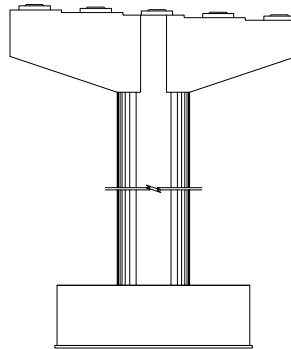
## 손 상 물 량 표

| 번호 | 손상내용 | 손상현황 | | | | | | 비 고 |
|---|---|---|---|---|---|---|---|---|
| 3 | 우수축물탈균열 | 0.1 | 0.2 | | 0.60 | m | 3 | |
| 5 | 우수축물탈균열 | 0.1 | 0.2 | | 0.20 | m | 1 | |
| 6 | 우수축물탈균열 | 0.1 | 0.2 | | 0.40 | m | 2 | |
| 7 | 우수축물탈균열 | 0.1 | 0.2 | | 0.20 | m | 1 | |
| 8 | plate부식 | | | | 1.00 | EA | 1 | |
