상주영천고속도로 시설물 안전·하자점검 및 성능평가 용역  
(2021년 하반기 정밀안전점검)

# 외 관 조 사 망 도

오실교

ID : 오실교 슬래브상면 S1 (상주방향)

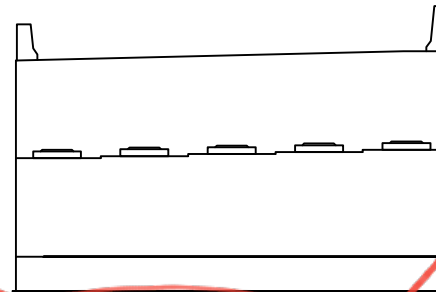
날개벽

| 번호 | 손상내용 | 손상현황 | | | | | 비고 |
|---|---|---|---|---|---|---|---|
| 1 | plate부식 | | | | 1.00 | EA | 신규 |

① plate부식  
1EA

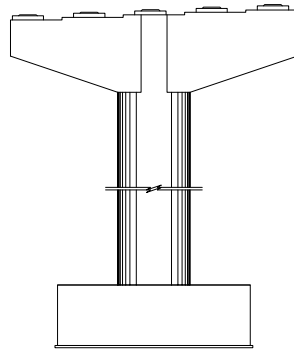
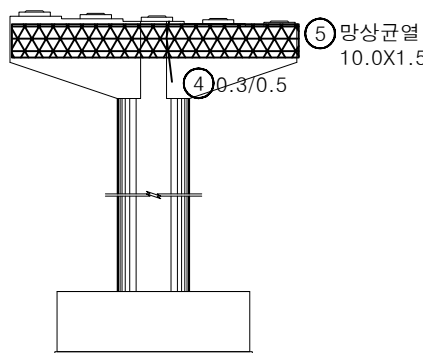
정면

| 번호 | 손상내용 | 손상현황 | | | | | | 비 고 |
|---|---|---|---|---|---|---|---|---|
| 1 | 무수축물탈균열 | 0.1 | 0.2 | | 0.20 | m | 1 | |
| 3 | plate부식 | | | | 2.00 | EA | 2 | |
| 4 | 균열 | 0.3 | 0.5 | | 0.50 | m | 1 | |
| 5 | 망상균열 | | 10.0 | 1.5 | 15.00 | m <sup>2</sup> | 1 | |

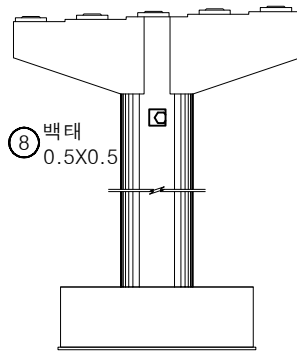
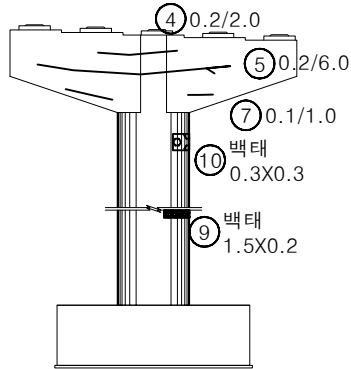
정면

| 번호 | 손상내용 | 손상현황 | | | | | | 비고 |
|---|---|---|---|---|---|---|---|---|
| 1 | 무수축물탈균열 | 0.1 | 0.2 | | 0.20 | m | 1 | |
| 2 | 무수축물탈균열 | 0.1 | 0.2 | | 0.20 | m | 1 | |

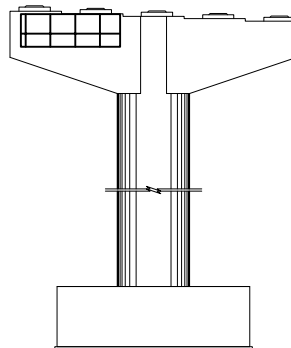
③ 표면박리  
5.0X1.0

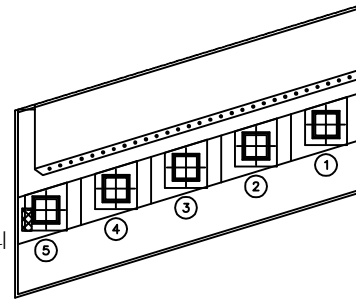
① 받침콘크리트재료분리  
0.2X0.5
