상주영천고속도로 시설물 안전·하자점검 및 성능평가 용역  
(2021년 하반기 정밀안전점검)

# 외 관 조 사 망 도

불당교

2021.12

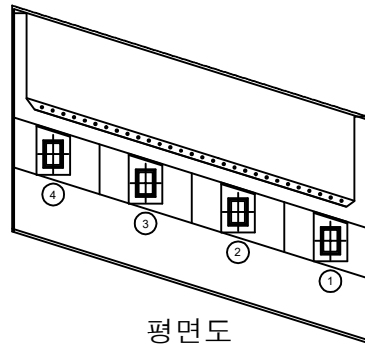
| 번호 | 손상내용 | 손상현황 | | | | | | 비고 |
|---|---|---|---|---|---|---|---|---|
| 1 | 균열 | 0.2 | 3.0 | | 3.00 | m | 1 | |

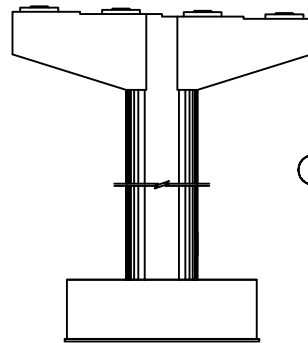
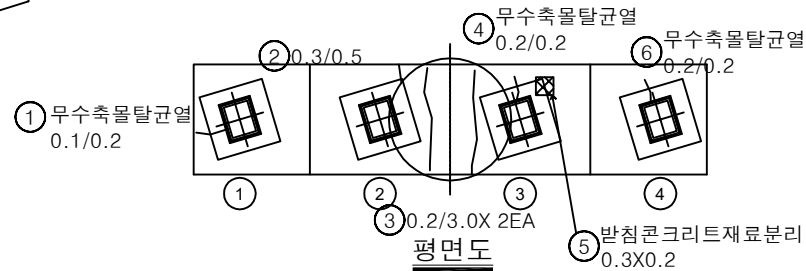
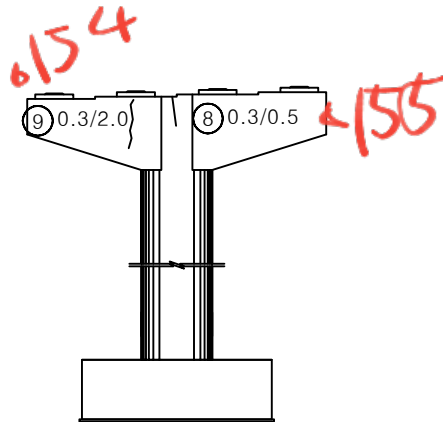
| 번호 | 손상내용 | 손상현황 | | | | | | 비 고 |
|---|---|---|---|---|---|---|---|---|
| 1 | 무수축물탈균열 | 0.1 | 0.2 | | 0.20 | m | 1 | |
| 2 | 균열 | 0.3 | 0.5 | | 0.50 | m | 1 | |
| 3 | 균열 | 0.3 | 3.0 | | 6.00 | m | 2 | |
| 4 | 무수축물탈균열 | 0.2 | 0.2 | | 0.20 | m | 1 | |
| 6 | 무수축물탈균열 | 0.2 | 0.2 | | 0.20 | m | 1 | |
| 7 | 망상균열 | | 2.0 | 2.0 | 4.00 | m <sup>2</sup> | 1 | |
| 8 | 균열 | 0.3 | 0.5 | | 0.50 | m | 1 | |
| 9 | 균열 | 0.3 | 2.0 | | 2.00 | m | 1 | 신규 |

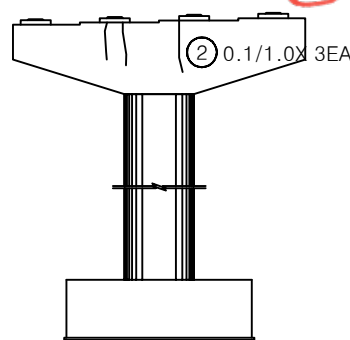
| 번호 | 손상내용 | 손상현황 | | | | | | 비고 |
|---|---|---|---|---|---|---|---|---|
| 1 | 무수축물탈균열 | 0.2 | 0.2 | | 0.40 | m | 2 | |
| 2 | 균열 | 0.1 | 1.0 | | 3.00 | m | 3 | |

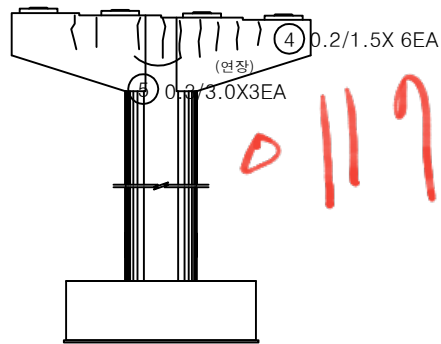
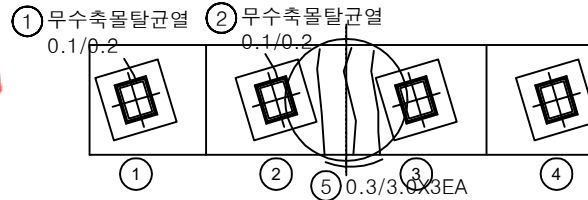
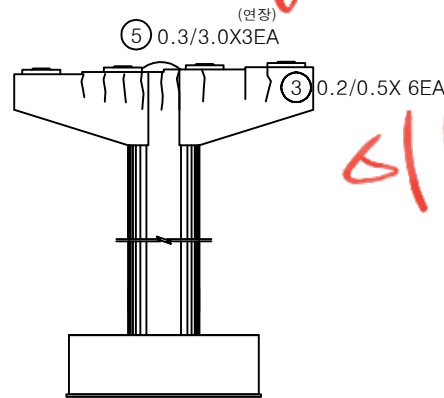
| 번호 | 손상내용 | 손상현황 | | | | | | 비고 |
|---|---|---|---|---|---|---|---|---|
| 1 | 무수축물탈균열 | 0.1 | 0.2 | | 0.20 | m | 1 | |
| 2 | 무수축물탈균열 | 0.1 | 0.2 | | 0.20 | m | 1 | |
| 3 | 균열 | 0.2 | 1.5 | | 9.00 | m | 6 | 길이증가 |
| 4 | 균열 | 0.2 | 1.5 | | 9.00 | m | 6 | 길이증가 |
| 5 | 균열 | 0.3 | 3.0 | | 9.00 | m | 3 | |

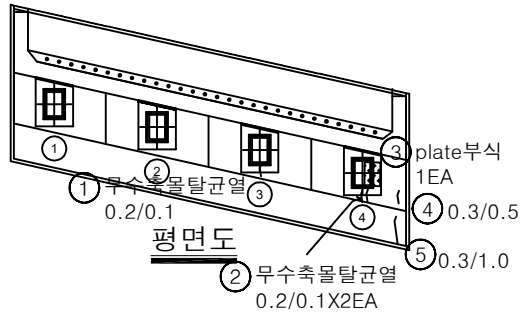
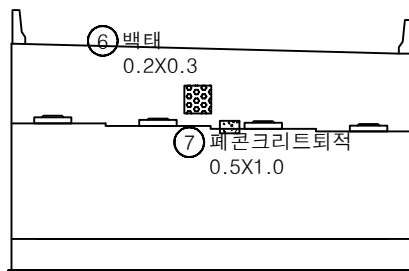
| 번호 | 손상내용 | 손상현황 | | | | | | 비고 |
|---|---|---|---|---|---|---|---|---|
| 1 | 무수축물탈균열 | 0.2 | 0.1 | | 0.10 | m | 1 | |
| 2 | 무수축물탈균열 | 0.2 | 0.1 | | 0.20 | m | 2 | |
| 3 | plate부식 | | | | 1.00 | EA | 1 | |
| 4 | 균열 | 0.3 | 0.5 | | 0.50 | m | 1 | |
| 5 | 균열 | 0.3 | 1.0 | | 1.00 | m | 1 | |

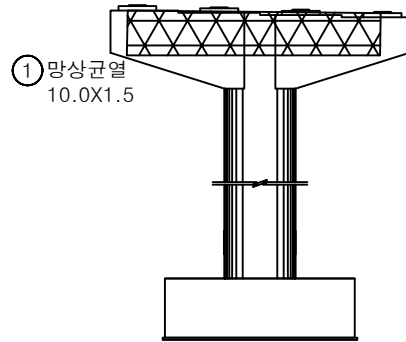
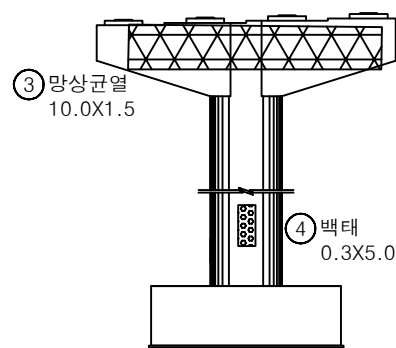
| 번호 | 손상내용 | 손상현황 | | | | | | 비고 |
|---|---|---|---|---|---|---|---|---|
| 1 | 망상균열 | | 10.0 | 1.5 | 15.00 | m' | 1 | |
| 2 | 무수축물탈균열 | 0.1 | 0.2 | | 0.40 | m | 2 | |
| 3 | 망상균열 | | 10.0 | 1.5 | 15.00 | m' | 1 | |

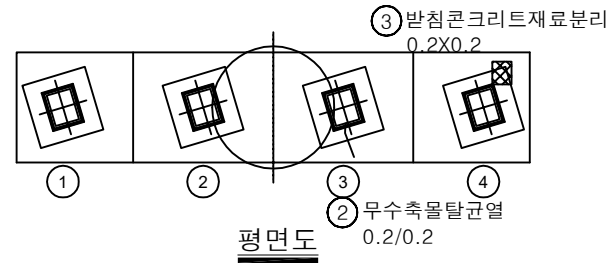
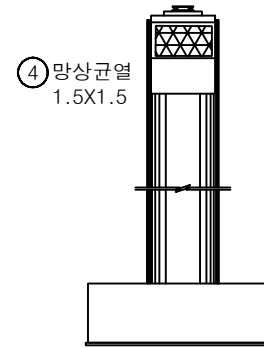
| 번호 | 손상내용 | 손상현황 | | | | | | 비고 |
|---|---|---|---|---|---|---|---|---|
| 1 | 망상균열 | | 10.0 | 1.0 | 10.00 | m' | 1 | |
| 2 | 무수축물탈균열 | 0.2 | 0.2 | | 0.20 | m | 1 | |
| 4 | 망상균열 | 1.5 | 1.5 | 2.25 | | m' | 1 | 신규 |

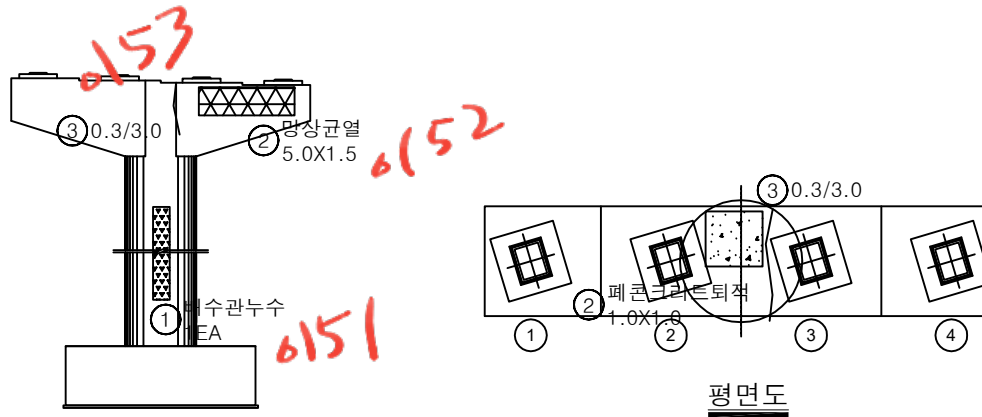
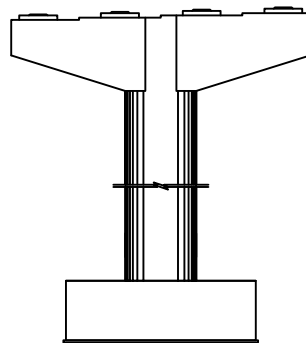
| 번호 | 손상내용 | 손상현황 | | | | | | 비고 |
|---|---|---|---|---|---|---|---|---|
| 1 | 배수관누수 | | | | 1.00 | EA | 1 | |
| 2 | 방상균열 | | 5.0 | 1.5 | 7.50 | m' | 1 | |
| 3 | 균열 | 0.3 | 3.0 | | 3.00 | m | 1 | |

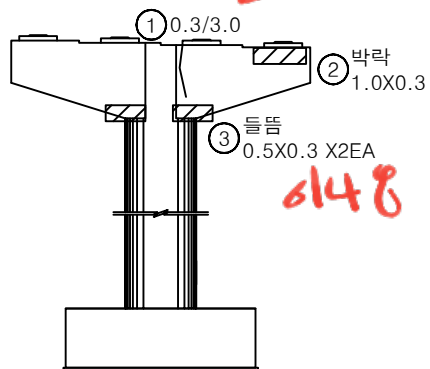
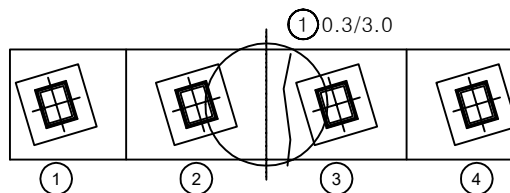
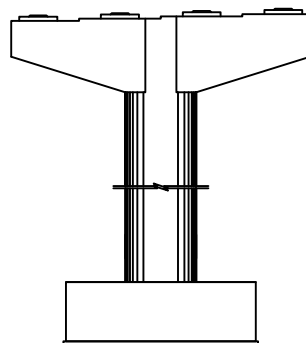
| 번호 | 손상내용 | 손상현황 | | | | | | 비고 |
|---|---|---|---|---|---|---|---|---|
| 1 | 균열 | 0.3 | 3.0 | | 3.00 | m | 1 | |
