상주영천고속도로 시설물 안전·하자점검 및 성능평가 용역  
(2021년 하반기 정밀안전점검)

# 외 관 조 사 망 도

군위 JCT R-C교

2021.12

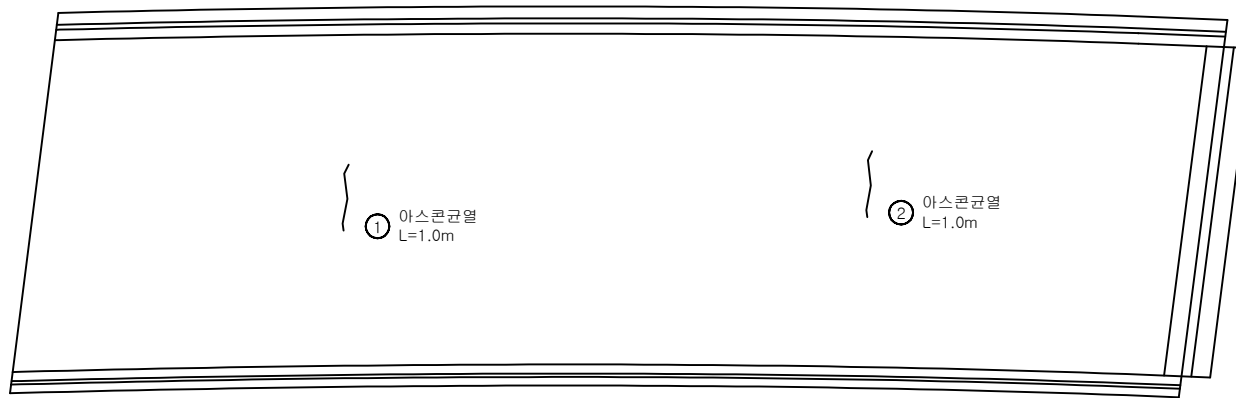
| 번호 | 손상내용 | 손상현황 | | | | | 비고 |
|---|---|---|---|---|---|---|---|
| 1 | 아스콘균열 | | 1.0 | | 1.00 | m | 신규 |
| 2 | 아스콘균열 | | 0.3 | | 0.30 | m | 신규 |
