상주영천고속도로 시설물 안전·하자점검 및 성능평가 용역  
(2021년 하반기 정밀안전점검)

# 외 관 조 사 망 도

가호교

2021.12

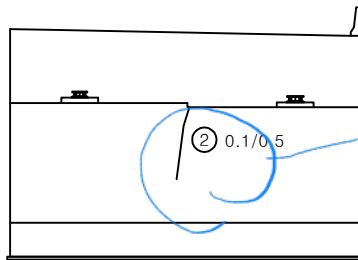
평면도

| 번호 | 손상내용 | 손상현황 | | | | | | 비고 |
|---|---|---|---|---|---|---|---|---|
| 2 | 균열 | 0.1 | 0.5 | | 0.50 | m | 1 | 21'상 보수 |

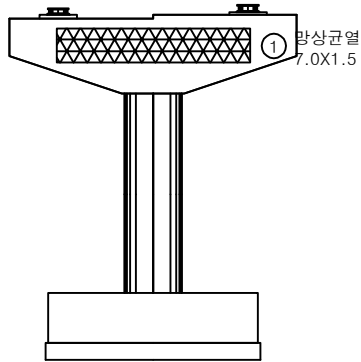
정면

| 번호 | 손상내용 | 손상현황 | | | | | | 비고 |
|---|---|---|---|---|---|---|---|---|
| 1 | 망상균열 | | 7.0 | 1.5 | 10.50 | m <sup>2</sup> | 1 | |
