상주영천고속도로 시설물 안전·하자점검 및 성능평가 용역  
(2021년 하반기 정밀안전점검)

# 외 관 조 사 망 도

산성교

2021.12

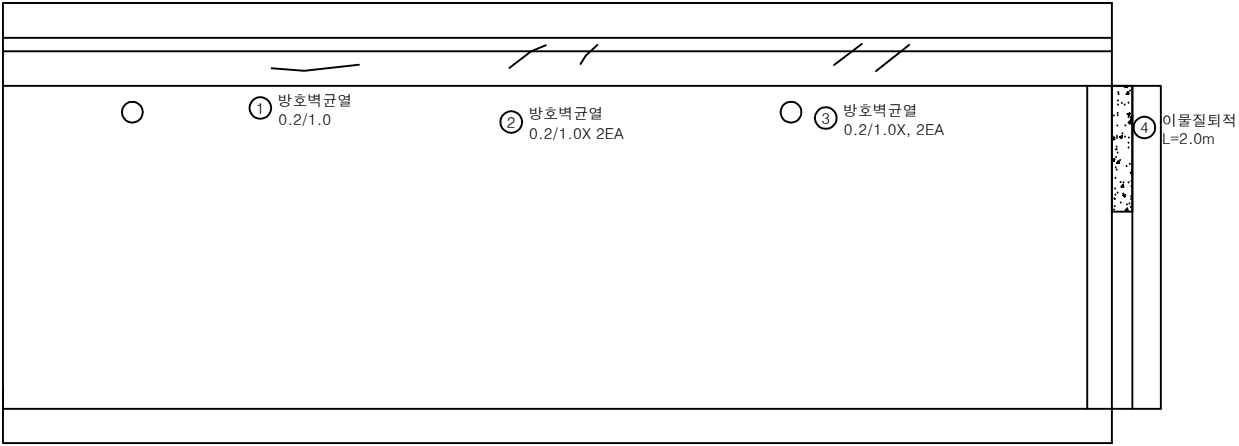
| 번호 | 손상내용 | 손상현황 | | | | | | 비고 |
|---|---|---|---|---|---|---|---|---|
| 1 | 방호벽균열 | 0.2 | 1.0 | | 1.00 | m | 1 | |
| 2 | 방호벽균열 | 0.2 | 1.0 | | 1.00 | m | 1 | |
| 3 | 방호벽균열 | 0.2 | 1.0 | | 1.00 | m | 1 | |

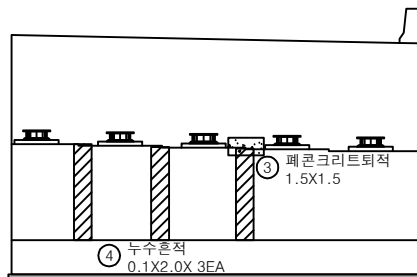
평면도

| 번호 | 손상내용 | 손상현황 | | | | | | 비고 |
|---|---|---|---|---|---|---|---|---|
| 2 | 반침 plate부식 | | | | 1.00 | EA | 1 | |
| 4 | 누수 흔적 | | 0.1 | 2.0 | 0.60 | m <sup>2</sup> | 3 | |

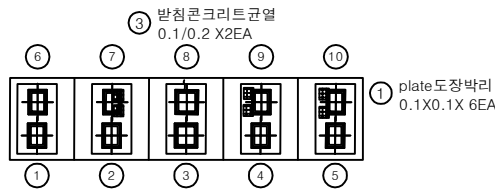
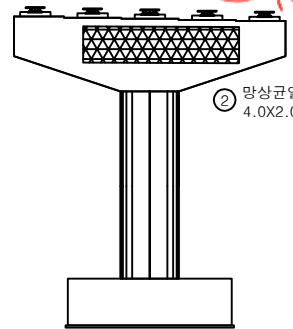
| 번호 | 손상내용 | 손상현황 | | | | | | 비고 |
|---|---|---|---|---|---|---|---|---|
| 2 | 망상균열 | | 4.0 | 2.0 | 8.00 | m <sup>2</sup> | 1 | 손상증가 |
| 3 | 발침콘크리트균열 | 0.1 | 0.2 | | 0.02 | m | 1 | 신규 |

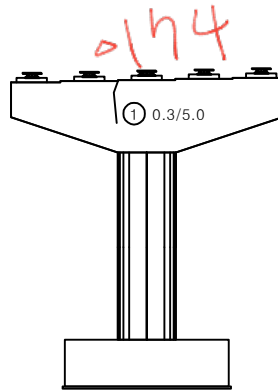
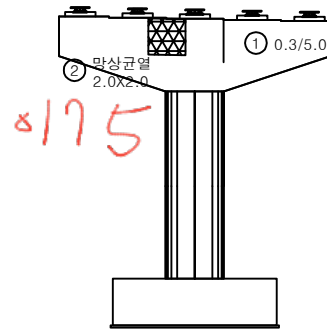
| 번호 | 손상내용 | 손상현황 | | | | | | 비고 |
|---|---|---|---|---|---|---|---|---|
| 1 | 균열 | 0.3 | 5.0 | | 5.00 | m | 1 | |
| 2 | 망상균열 | | 2.0 | 2.0 | 4.00 | m <sup>2</sup> | 1 | 신규 |

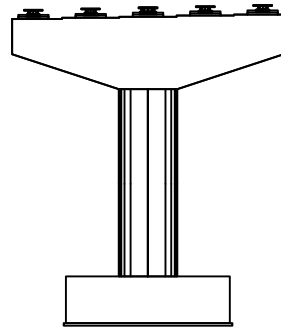
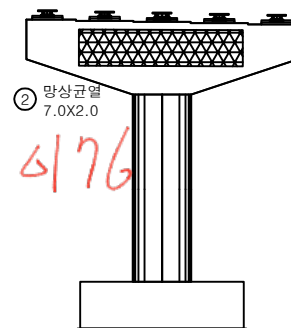
| 번호 | 손상내용 | 손상현황 | | | | | | 비고 |
|---|---|---|---|---|---|---|---|---|
| 2 | 망상균열 | | 7.0 | 2.0 | 14.00 | m <sup>2</sup> | 1 | 신규 |
