상주영천고속도로 시설물 안전·하자점검 및 성능평가 용역  
(2021년 하반기 정밀안전점검)

# 외 관 조 사 망 도

신녕교

2021.12

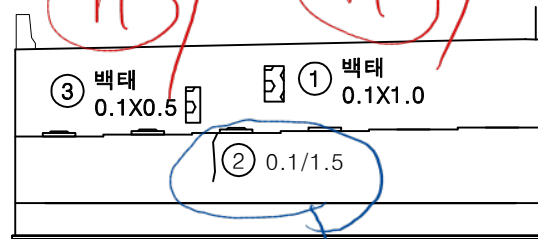
날개벽

| 번호 | 손상내용 | 손상현황 | | | | | | 비고 |
|---|---|---|---|---|---|---|---|---|
| 2 | 균열 | 0.1 | 1.5 | | 1.50 | m | 1 | 21'상 보수 |

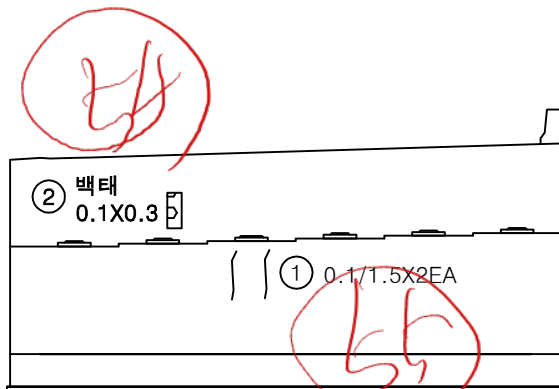
평면도

| 번호 | 손상내용 | 손상현황 | | | | | | 비고 |
|---|---|---|---|---|---|---|---|---|
| 1 | 균열 | 0.1 | 1.5 | | 3.00 | m | 2 | 21'상 보수 |

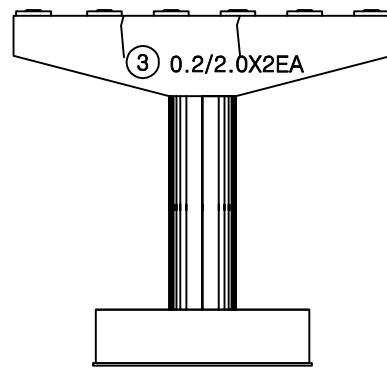
좌측면

| 번호 | 손상내용 | 손상현황 | | | | | | 비고 |
|---|---|---|---|---|---|---|---|---|
| 1 | 균열 | 0.2 | 2.0 | | 4.00 | m | 2 | |
| 3 | 균열 | 0.2 | 2.0 | | 4.00 | m | 2 | |
