상주영천고속도로 시설물 안전·하자점검 및 성능평가 용역  
(2021년 하반기 정밀안전점검)

# 외 관 조 사 망 도

가래실교

2021.12

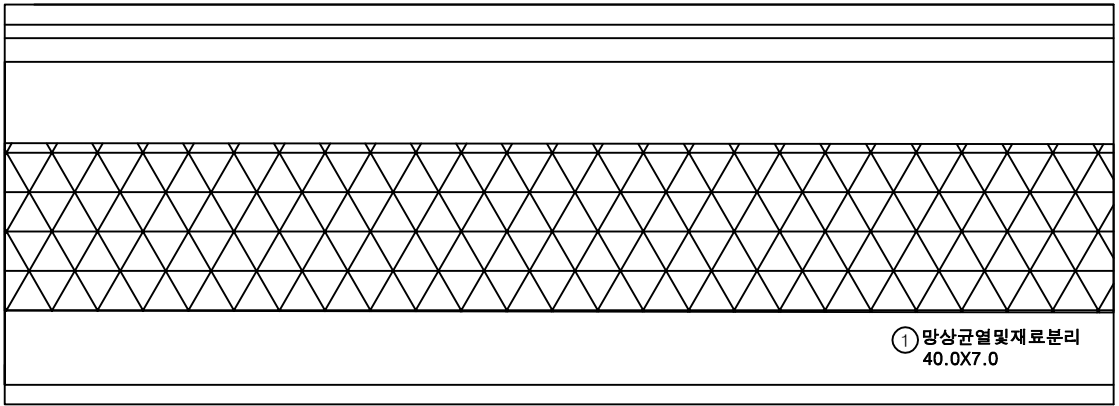
| 번호 | 손상내용 | 손상현황 | | | | | | 비고 |
|---|---|---|---|---|---|---|---|---|
| 1 | 망상균열및재료분리 | | 40.0 | 7.0 | 280.00 | m <sup>2</sup> | 1 | |

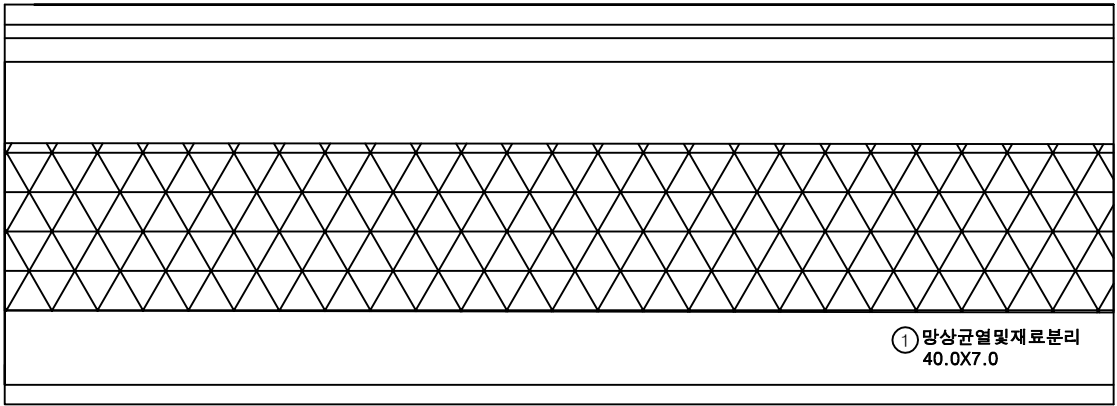
| 번호 | 손상내용 | 손상현황 | | | | | | 비고 |
|---|---|---|---|---|---|---|---|---|
| 1 | 망상균열및재료분리 | | 40.0 | 7.0 | 280.00 | m <sup>2</sup> | 1 | |
