상주영천고속도로 시설물 안전·하자점검 및 성능평가 용역  
(2021년 하반기 정밀안전점검)

# 외 관 조 사 망 도

암기교

2021.12

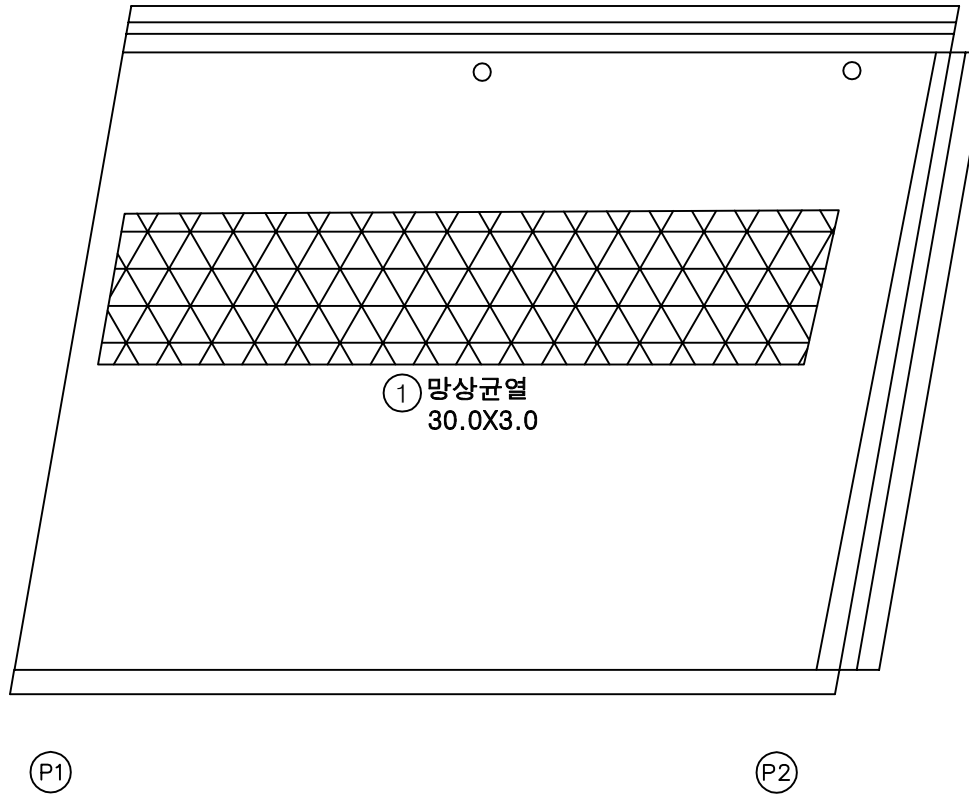
영천방향

| 번호 | 손상내용 | 손상현황 | | | | | | 비고 |
|---|---|---|---|---|---|---|---|---|
| 1 | 망상균열 | | 30.0 | 3.0 | 90.00 | m <sup>2</sup> | 1 | |

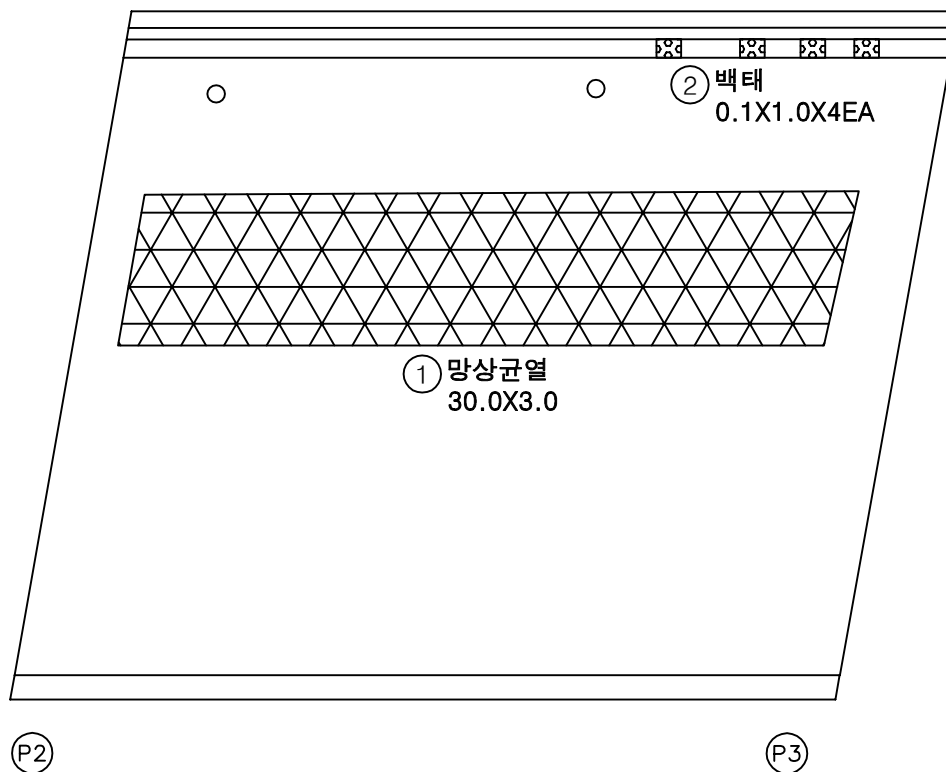
영천방향

| 번호 | 손상내용 | 손상현황 | | | | | | 비고 |
|---|---|---|---|---|---|---|---|---|
| 1 | 망상균열 | | 30.0 | 3.0 | 90.00 | m <sup>2</sup> | 1 | |

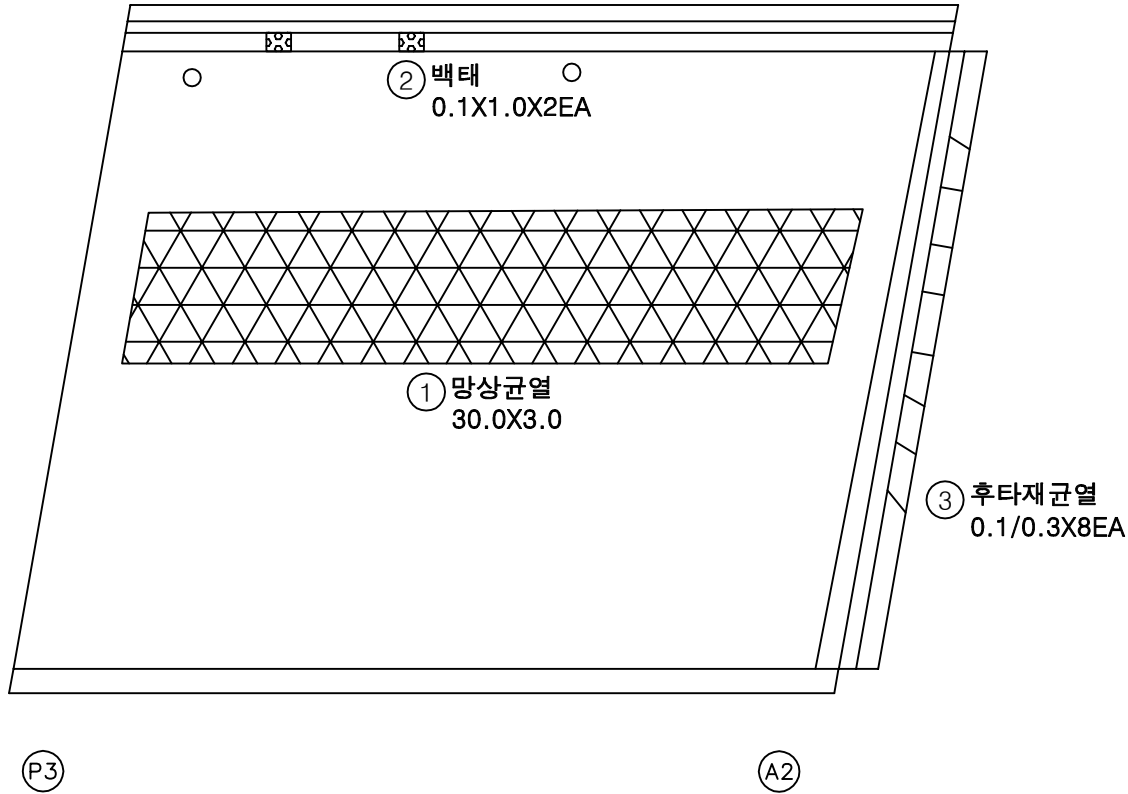
영천방향

| 번호 | 손상내용 | 손상현황 | | | | | | 비고 |
|---|---|---|---|---|---|---|---|---|
| 1 | 망상균열 | | 30.0 | 3.0 | 90.00 | m <sup>2</sup> | 1 | |
| 3 | 후타재균열 | 0.1 | 0.3 | | 2.40 | m | 8 | |
