상주영천고속도로 시설물 안전·하자점검 및 성능평가 용역  
(2021년 하반기 정밀안전점검)

# 외 관 조 사 망 도

대성교

2021.12

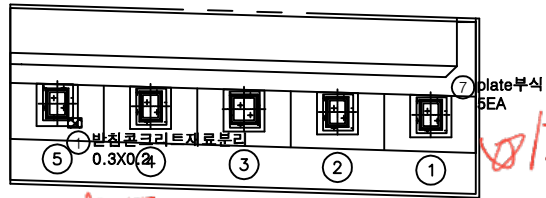
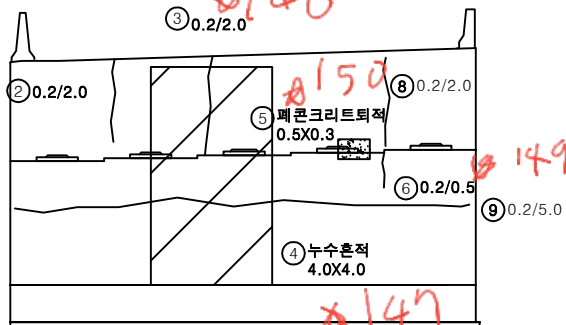
| 번호 | 손상내용 | 손상현황 | | | | | | 비고 |
|---|---|---|---|---|---|---|---|---|
| 2 | 균열 | 0.2 | 2.0 | | 2.00 | m | 1 | |
| 3 | 균열 | 0.2 | 2.0 | | 2.00 | m | 1 | |
| 4 | 누수흔적 | | 4.0 | 4.0 | 16.00 | m² | 1 | |
| 6 | 균열 | 0.2 | 0.5 | | 0.50 | m | 1 | |
| 7 | plate부식 | | | | 5.00 | EA | 5 | 신규 |
| 8 | 균열 | 0.2 | 2.0 | | 2.00 | m | 1 | 신규 |
| 9 | 균열 | 0.2 | 5.0 | | 5.00 | m | 1 | 신규 |

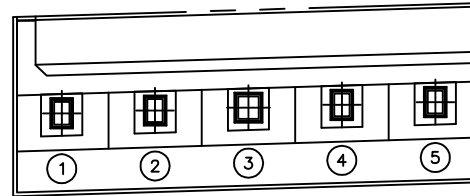
평면도

| 번호 | 손상내용 | 손상현황 | | | | | | 비고 |
|---|---|---|---|---|---|---|---|---|
| 1 | 무수축물탈균열 | 0.2 | 0.1 | | 0.10 | m | 1 | |
| 2 | 무수축물탈균열 | 0.2 | 0.1 | | 0.20 | m | 2 | |
| 3 | 무수축물탈균열 | 0.1 | 0.1 | | 0.30 | m | 3 | |
| 5 | 망상균열 | | 1.0 | 1.0 | 1.00 | m <sup>2</sup> | 1 | |

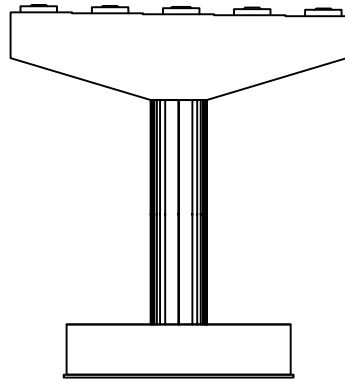
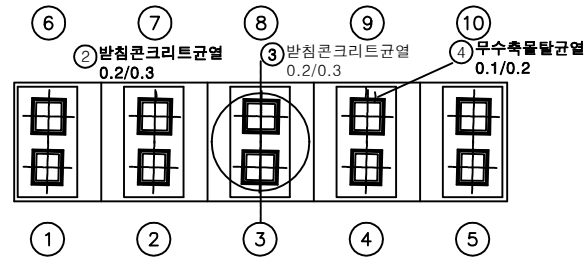
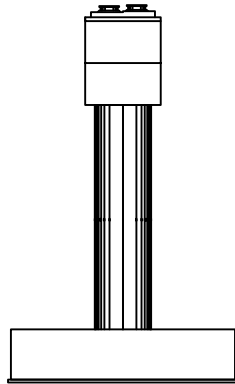
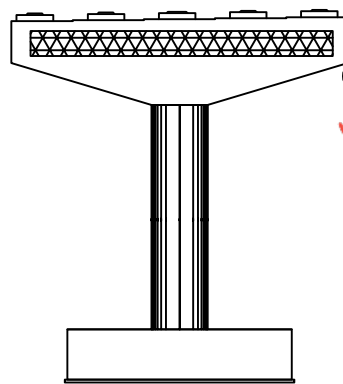
138~139

| 번호 | 손상내용 | 손상현황 | | | | | | 비고 |
|---|---|---|---|---|---|---|---|---|
| 1 | 망상균열 | | 10.0 | 2.0 | 20.00 | m <sup>2</sup> | 1 | 신규 |
| 2 | 받침콘크리트균열 | 0.2 | 0.3 | | 0.30 | m | 1 | 신규 |
| 3 | 받침콘크리트균열 | 0.2 | 0.3 | | 0.30 | m | 1 | 신규 |
| 4 | 무수축물탈균열 | 0.1 | 0.2 | | 0.20 | m | 1 | 신규 |

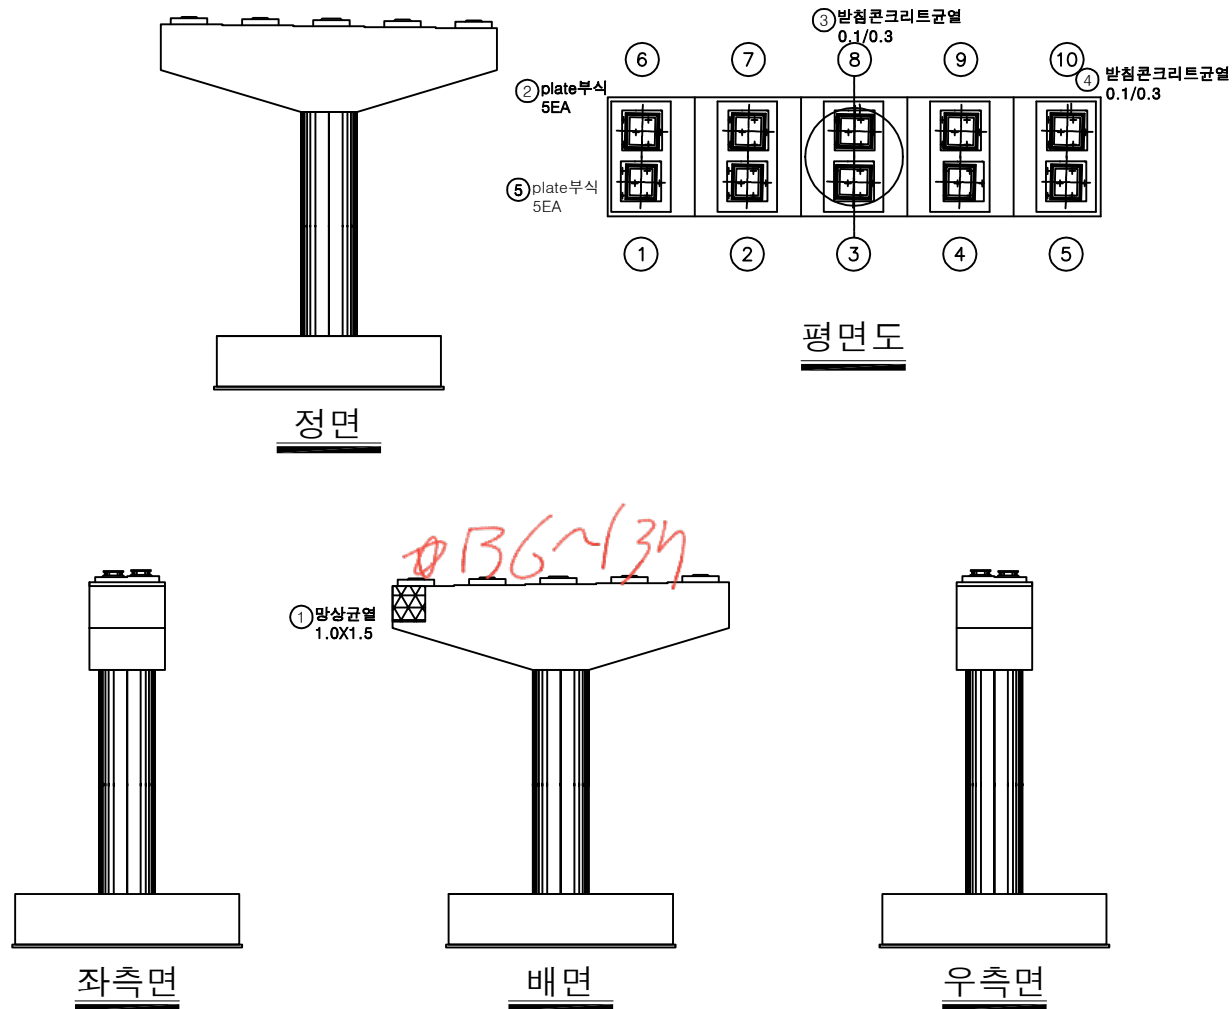
| 번호 | 손상내용 | 손상현황 | | | | | | 비고 |
|---|---|---|---|---|---|---|---|---|
| 1 | 망상균열 | | 1.0 | 1.5 | 1.50 | m <sup>2</sup> | 1 | |
| 2 | 방침콘크리트균열 | 0.1 | 0.3 | | 0.30 | m | 1 | |
| 3 | plate부식 | | | | 5.00 | EA | 5 | |
| 4 | 방침콘크리트균열 | 0.1 | 0.3 | | 0.30 | m | 1 | |
| 5 | plate부식 | | | | 5.00 | EA | 5 | 신규 |

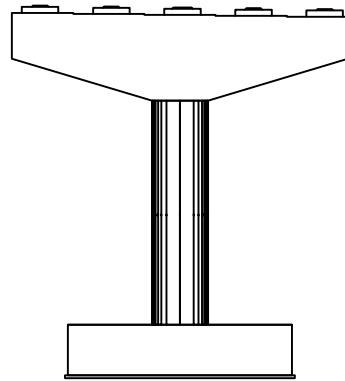
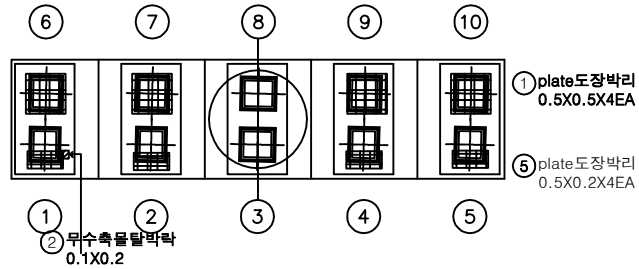
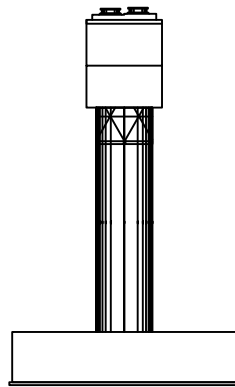
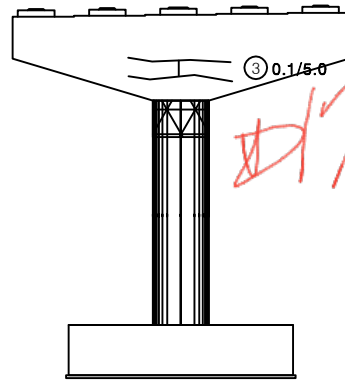
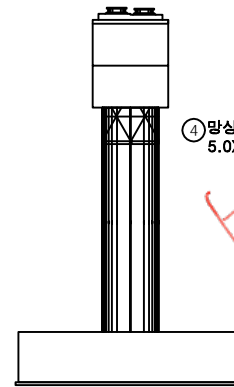
| 번호 | 손상내용 | 손상현황 | | | | | | 비고 |
|---|---|---|---|---|---|---|---|---|
| 3 | 균열 | 0.1 | 5.0 | | 5.00 | m | 1 | |
| 4 | 망상균열 | | 5.0 | 1.0 | 5.00 | m <sup>2</sup> | 1 | 손상명변경 |
