신월여의지하도로 2022년 상반기  
정기안전점검 용역

외관조사망도  
신월여의지하도로

| | | | 도 면 명 | 신월여의지하도로-여의도방향 NATM 1~10구간 |

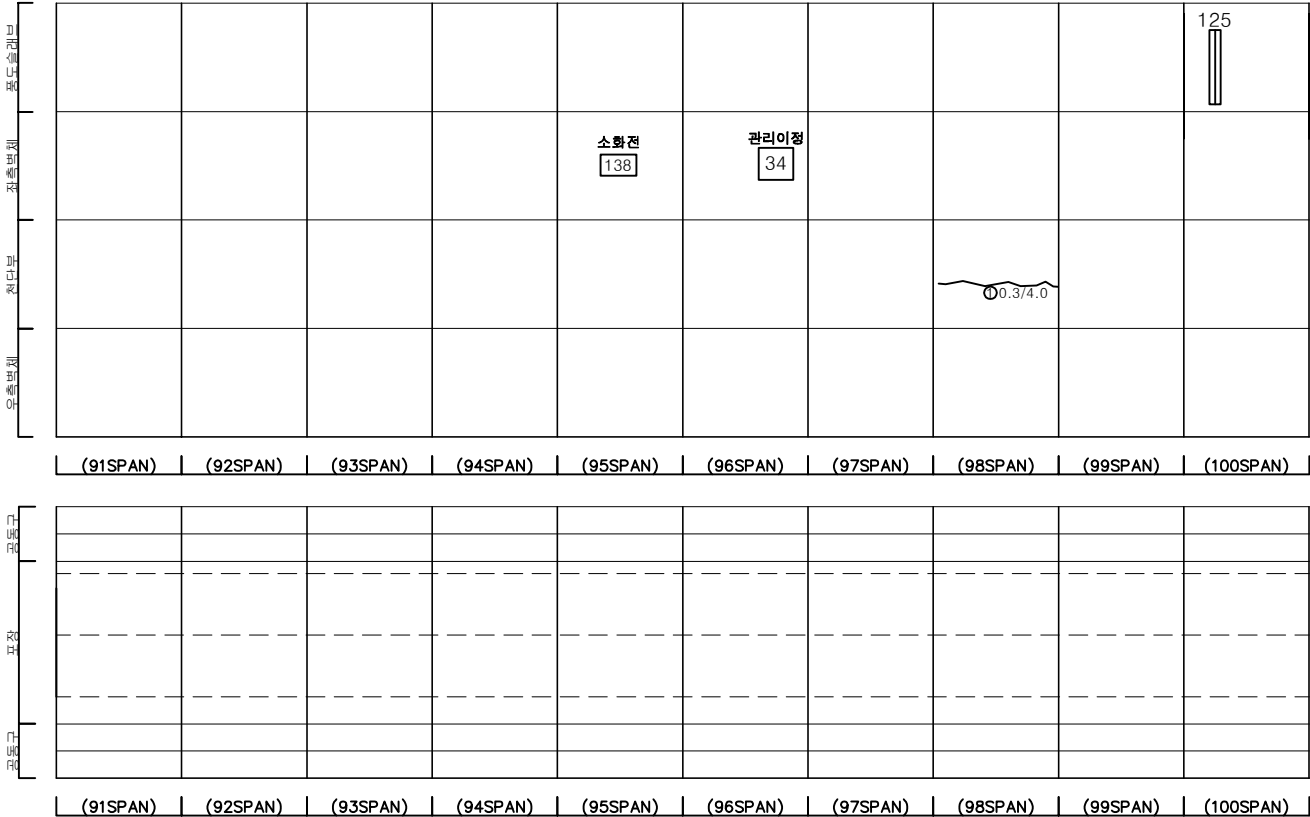
| 번호 | 발생<br>년도 | 부재 | 위치 | 손상내용 | 손상현황 | | | | | | 비고 |
|---|---|---|---|---|---|---|---|---|---|---|---|
| 1 | 22상 | 천단부 | S 098 | 균열(폭0.3mm이상) | 0.3 | 4.0 | - | m | 1 | 4.00 | |

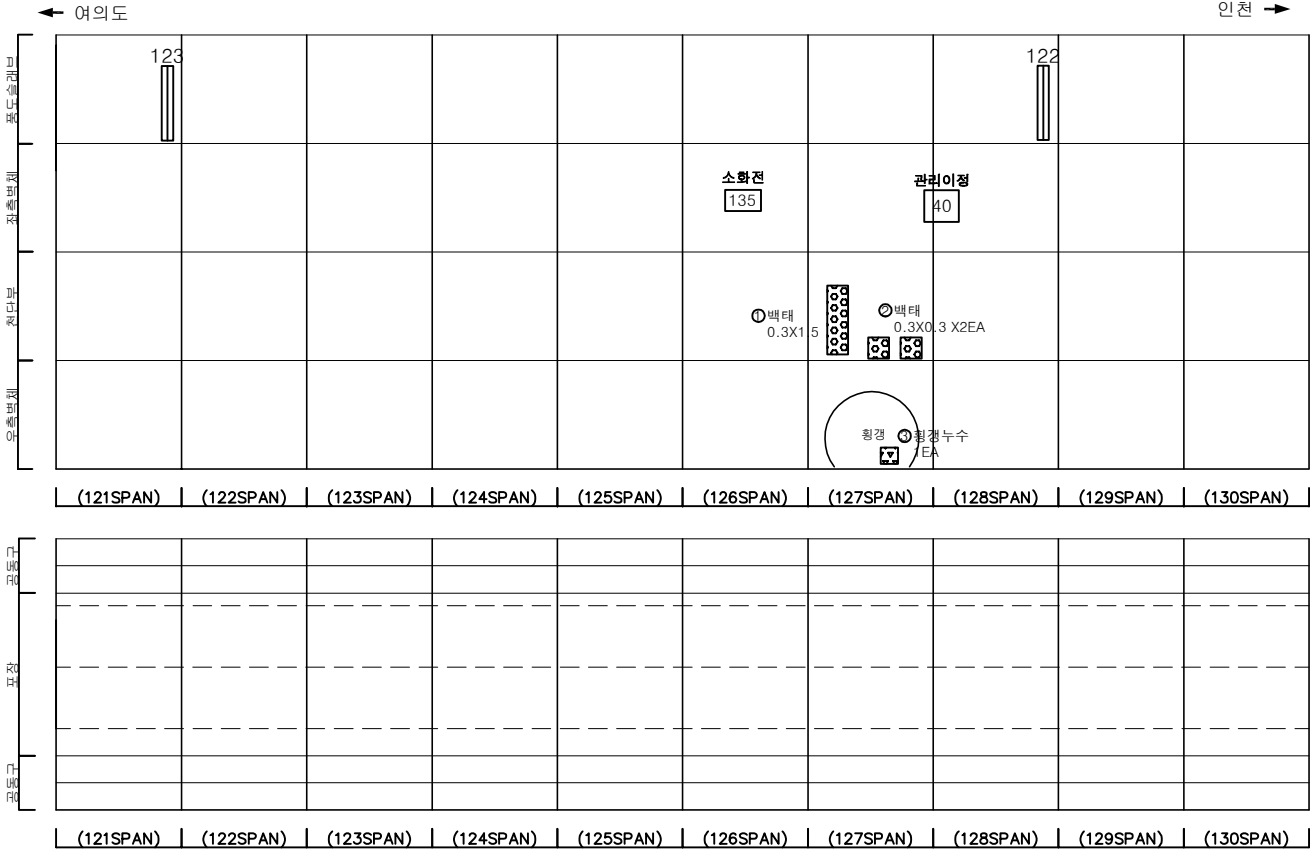
| | 누수, 습윤부 | | 백태 | | 도면명 | 신월여의지하도로-여의도방향 NATM 121~130구간 |

| 번호 | 발생년도 | 부재 | 위치 | 손상내용 | 손상현황 | | | | | | 비고 |
|---|---|---|---|---|---|---|---|---|---|---|---|
| 3 | 22상 | 횡경부 | S 127 | 누수 | - | - | - | EA | 1 | 1.00 | |

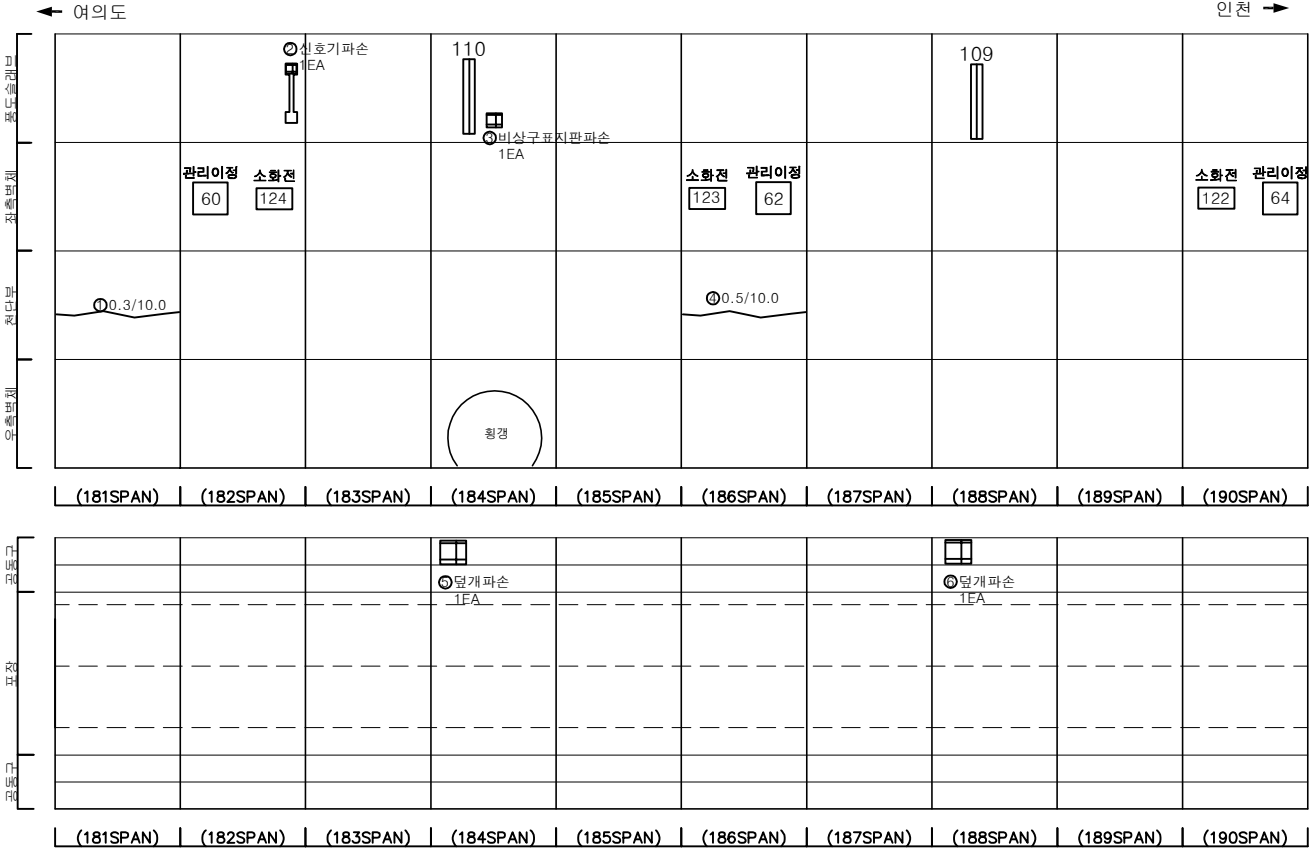
| 번호 | 발생년도 | 부재 | 위치 | 손상내용 | 손상현황 | | | | | | 비고 |
|---|---|---|---|---|---|---|---|---|---|---|---|
| 1 | 22상 | 천단부 | S 181 | 균열(폭0.3mm이상) | 0.3 | 10.0 | - | m | 1 | 10.00 | |
| 4 | 22상 | 천단부 | S 186 | 균열(폭0.3mm이상) | 0.5 | 10.0 | - | m | 1 | 10.00 | |

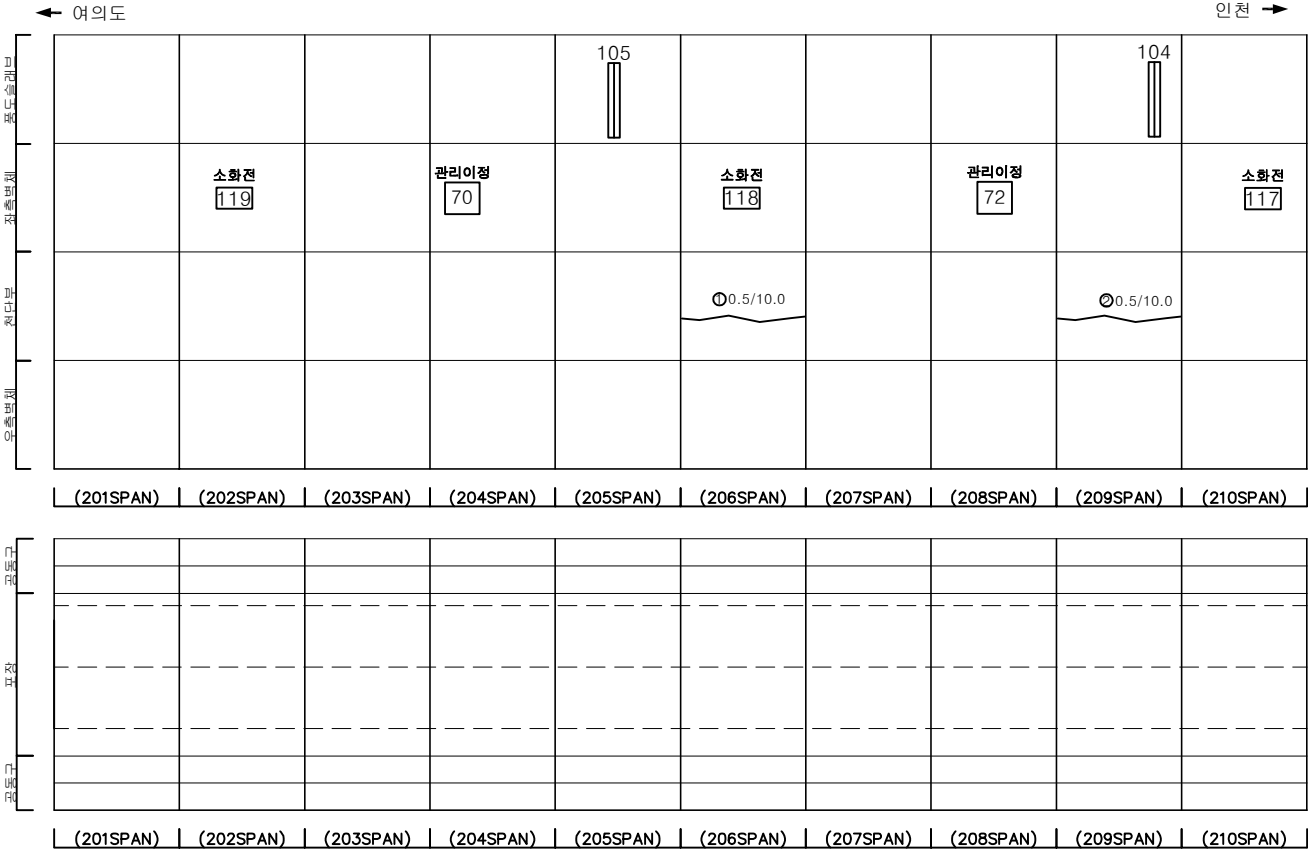
| | 누수, 습윤부 | | 박테 | | 퇴적물 | 도면명 | 신월여의지하도로-여의도방향 NATM 201~210구간 |

| 번호 | 발생<br>년도 | 부재 | 위치 | 손상내용 | 손상현황 | | | | | | 비고 |
|---|---|---|---|---|---|---|---|---|---|---|---|
| 1 | 22상 | 천단부 | S 206 | 균열 (폭0.3mm이상) | 0.5 | 10.0 | - | m | 1 | 10.00 | |
| 2 | 22상 | 천단부 | S 209 | 균열 (폭0.3mm이상) | 0.5 | 10.0 | - | m | 1 | 10.00 | |

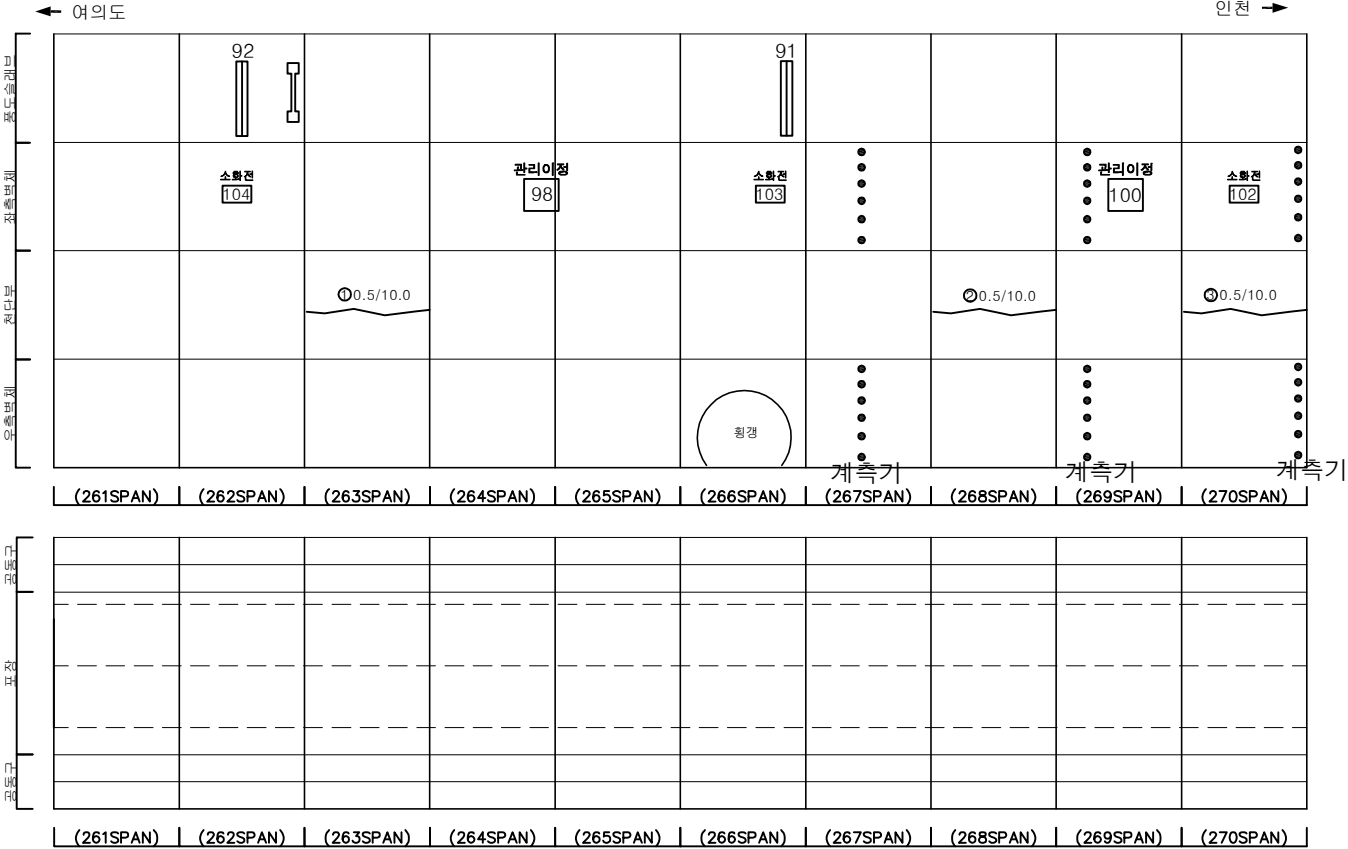
| 번호 | 발생<br>년도 | 부재 | 위치 | 손상내용 | 손상현황 | | | | | | 비 고 |
|---|---|---|---|---|---|---|---|---|---|---|---|
| 1 | 22상 | 천단부 | S 263 | 균열(폭0.3mm이상) | 0.5 | 10.0 | - | m | 1 | 10.00 | |
| 2 | 22상 | 천단부 | S 268 | 균열(폭0.3mm이상) | 0.5 | 10.0 | - | m | 1 | 10.00 | |
| 3 | 22상 | 천단부 | S 270 | 균열(폭0.3mm이상) | 0.5 | 10.0 | - | m | 1 | 10.00 | |

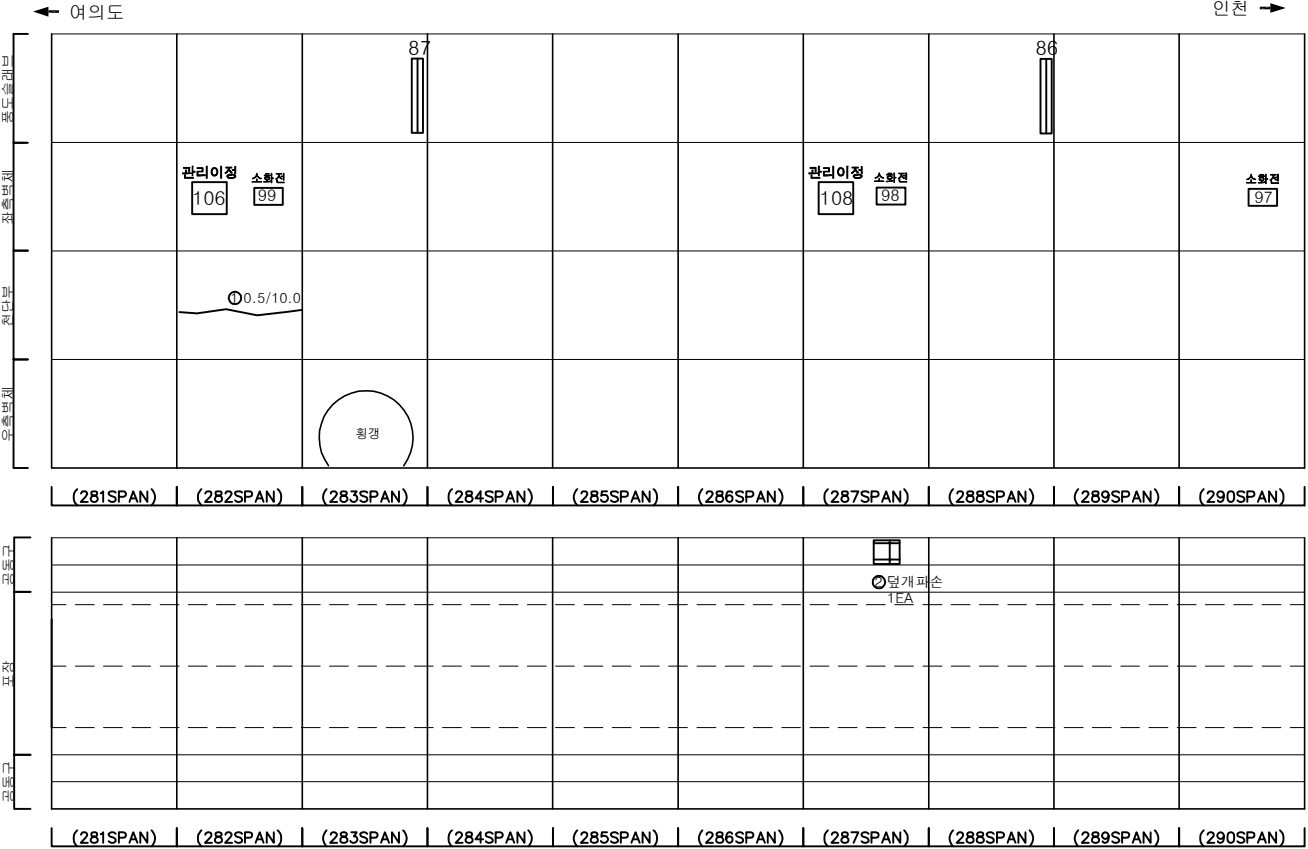
| | 누수, 습윤부 | | 벽체 | | 피복물 | 도면명 | 신월여의지하도로-여의도방향 NATM 281~290구간 |

| 번호 | 발생년도 | 부재 | 위치 | 손상내용 | 손상현황 | | | | | | 비고 |
|---|---|---|---|---|---|---|---|---|---|---|---|
| 1 | 22상 | 천단부 | S 282 | 균열(폭0.3mm이상) | 0.5 | 10.0 | - | m | 1 | 10.00 | |

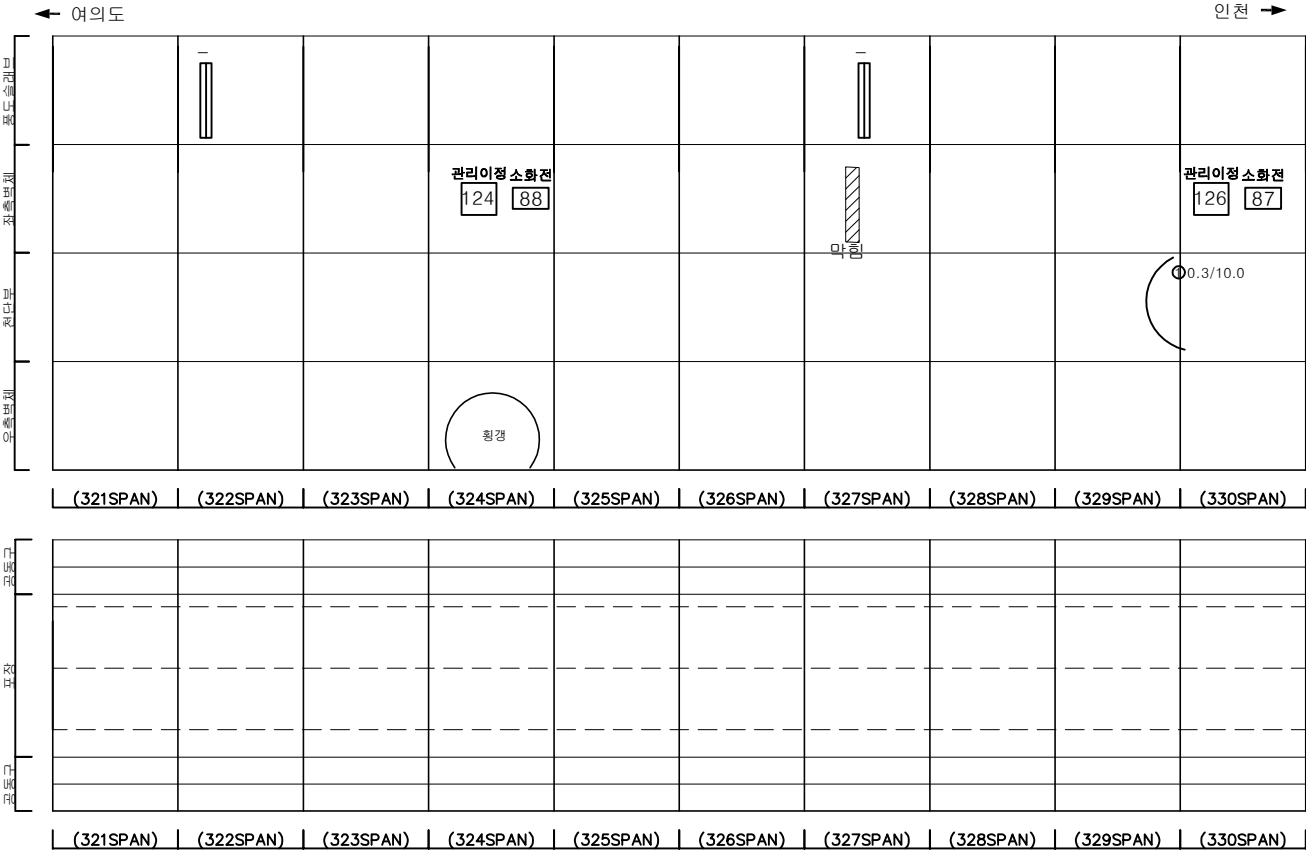
| 번호 | 발생년도 | 부재 | 위치 | 손상내용 | 손상현황 | | | | | | 비고 |
|---|---|---|---|---|---|---|---|---|---|---|---|
| 1 | 22상 | 천단부 | S 329 | 균열(폭0.3mm이상) | 0.3 | 10.0 | - | m | 1 | 10.00 | |
