신월여의지하도로 2022년 상반기  
정기안전점검 용역

외관조사망도  
신월여의지하도로

서울터널주식회사

(주)명성엔지니어링

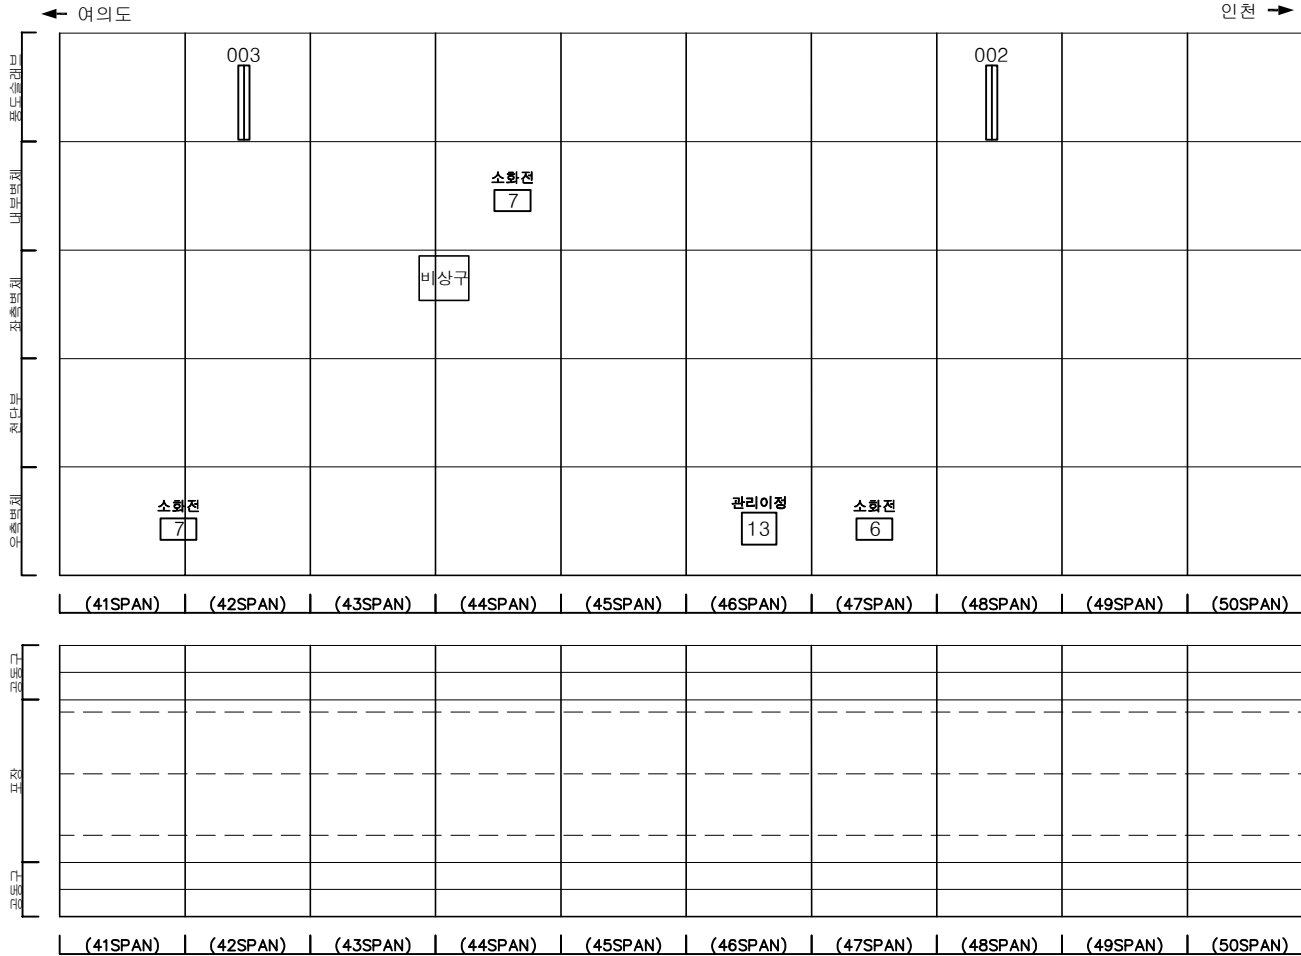
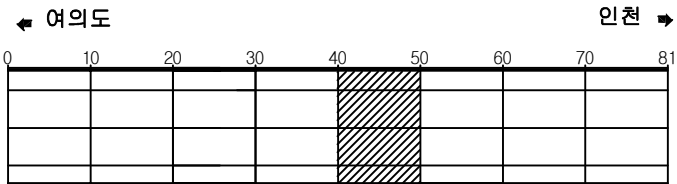
| | 누수, 습윤부 | | 벽태 | | 퇴적물 | 도면명 | 신월여의지하도로-인천방향 RAMP-D NATM 41~50구간 |

| 번호 | 발생<br>년도 | 부재 | 위치 | 손상내용 | 손상현황 | | | | | | 비고 |
|---|---|---|---|---|---|---|---|---|---|---|---|
| 1 | 22상 | 공동슬래브 | S 54-55 | 파손 | - | 0.2 | 2.0 | m <sup>2</sup> | 7 | 2.80 | |
