상주영천고속도로 시설물 안전·하자점검 및 성능평가 용역  
(2021년 하반기 정밀안전점검)

# 외 관 조 사 망 도

고현천교

2021.12

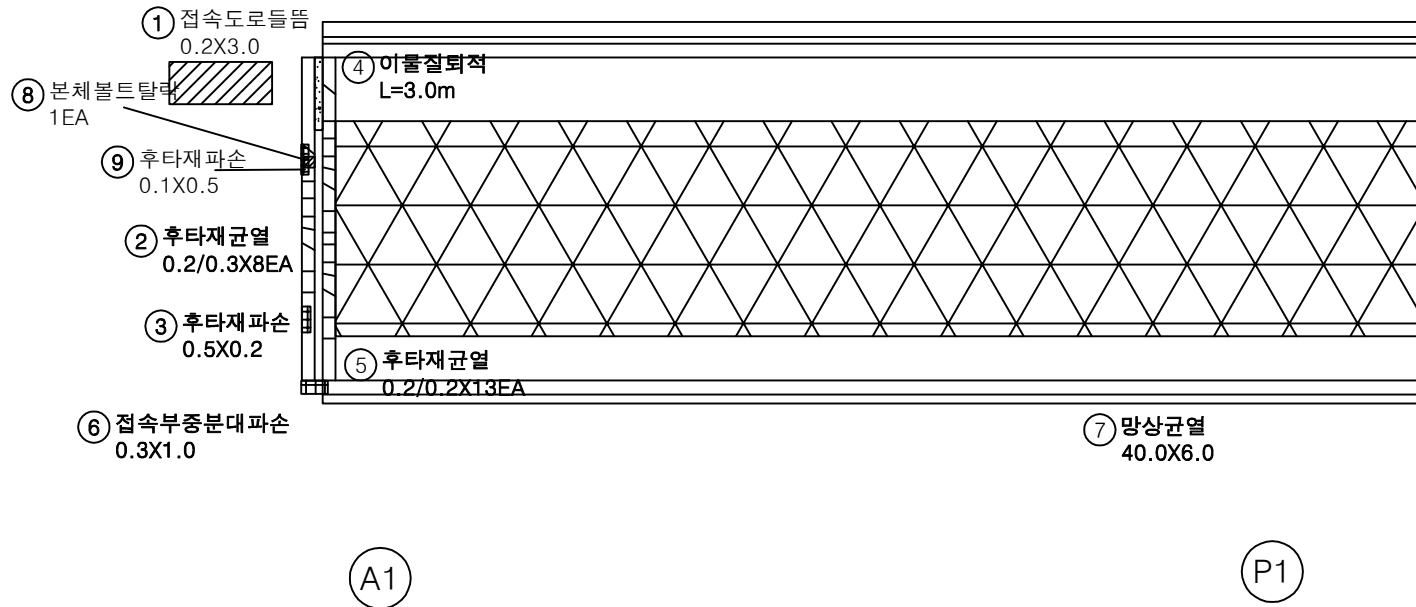
| 번호 | 손상내용 | 손상현황 | | | | | | 비고 |
|---|---|---|---|---|---|---|---|---|
| 1 | 접속도로들뜸 | | 0.2 | 3.0 | 0.60 | m <sup>2</sup> | 1 | 21'상 보수 |
| 2 | 후타재균열 | 0.2 | 0.3 | | 2.40 | m | 8 | |
| 3 | 후타재파손 | | 0.5 | 0.2 | 0.10 | m <sup>2</sup> | 1 | 21'상 보수 |
| 4 | 이물침투적 | | 3.0 | | 3.00 | m | 1 | |
| 5 | 후타재균열 | 0.2 | 0.2 | | 2.60 | m | 13 | |
| 6 | 접속부중분대파손 | | 0.3 | 1.0 | 0.30 | m <sup>2</sup> | 1 | |
| 7 | 망상균열 | | 40.0 | 6.0 | 240.00 | m <sup>2</sup> | 1 | |
| 8 | 본체볼트탈락 | | | | 1.00 | EA | 1 | 신규 |
| 9 | 후타재파손 | | 0.1 | 0.5 | 0.05 | m <sup>2</sup> | 1 | 신규 |

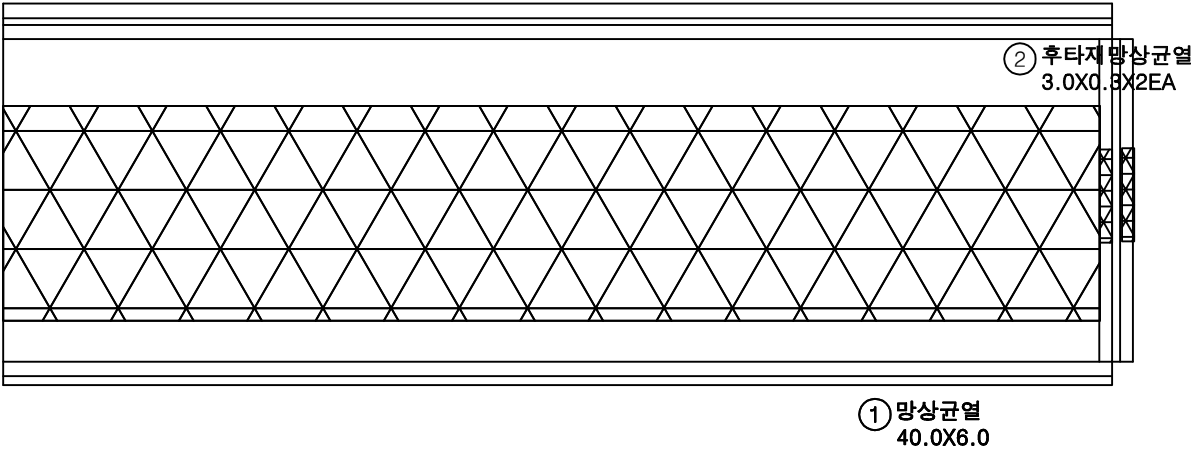
| 침하 | 부식 | 기타 | 도면번호 | 02 |

| 번호 | 손상내용 | 손상현황 | | | | | | 비 고 |
|---|---|---|---|---|---|---|---|---|
| 1 | 망상균열 | | 40.0 | 6.0 | 240.00 | m <sup>2</sup> | 1 | |
| 2 | 후타재망상균열 | | 3.0 | 0.3 | 1.80 | m <sup>2</sup> | 2 | |

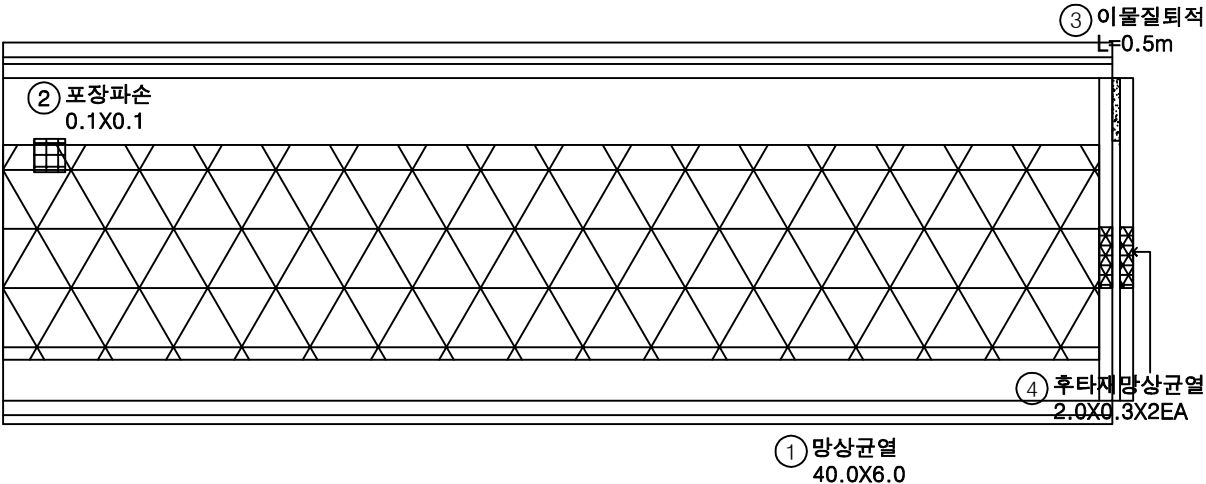
| 번호 | 손상내용 | 손상현황 | | | | | | 비고 |
|---|---|---|---|---|---|---|---|---|
| 1 | 망상균열 | | 40.0 | 6.0 | 240.00 | m <sup>2</sup> | 1 | |
| 4 | 후타재 망상균열 | | 2.0 | 0.3 | 1.20 | m <sup>2</sup> | 2 | |

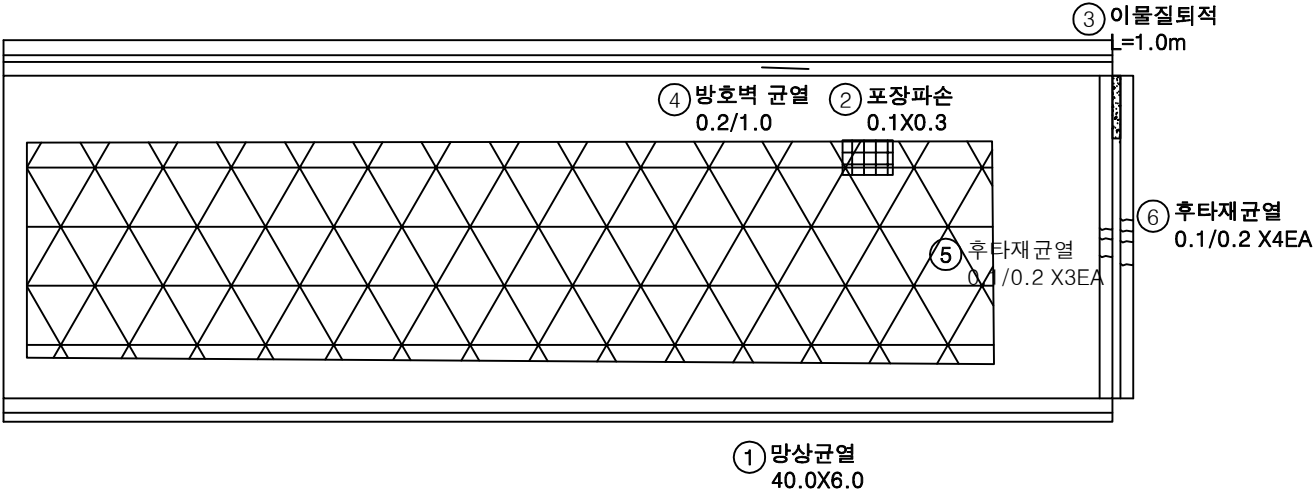
| 번호 | 손상내용 | 손상현황 | | | | | | 비고 |
|---|---|---|---|---|---|---|---|---|
| 1 | 망상균열 | | 40.0 | 6.0 | 240.00 | m <sup>2</sup> | 1 | |
| 4 | 방호벽균열 | 0.2 | 1.0 | | 1.00 | m | 1 | |
| 5 | 후타재균열 | 0.1 | 0.2 | | 0.60 | m | 3 | 신규 |
| 6 | 후타재균열 | 0.1 | 0.2 | | 0.80 | m | 4 | 신규 |

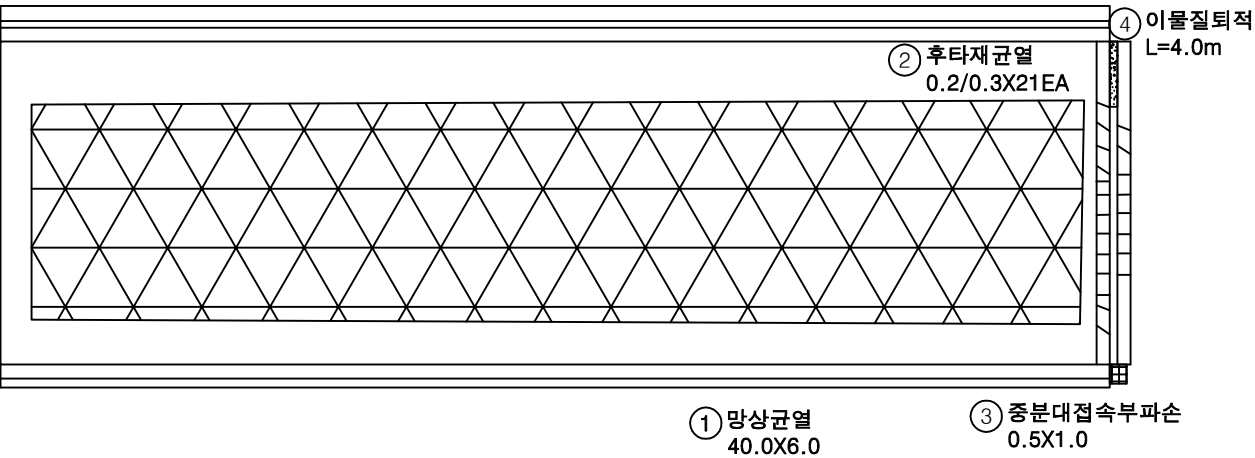
| 번호 | 손상내용 | 손상현황 | | | | | | 비고 |
|---|---|---|---|---|---|---|---|---|
| 1 | 망상균열 | | 40.0 | 6.0 | 240.00 | m <sup>2</sup> | 1 | |
| 2 | 후타재균열 | 0.2 | 0.3 | | 6.30 | m | 21 | |

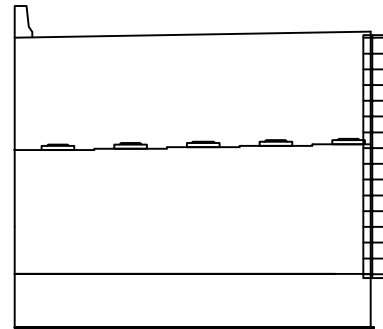
평면도

① 실란트파손  
L=5.0m
