상주영천고속도로 시설물 안전·하자점검 및 성능평가 용역  
(2022년 하반기 정밀안전점검)

# 외 관 조 사 망 도

산하교

2022.12

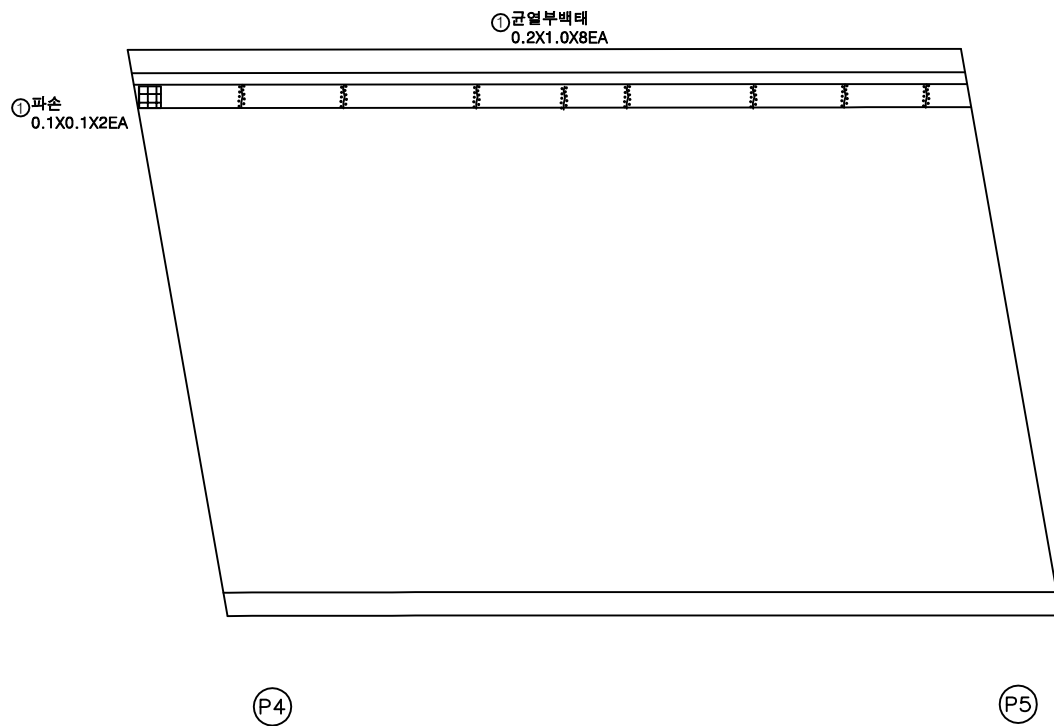
영천방향

| 번호 | 손상내용 | 손상현황 | | | | | | 비고 |
|---|---|---|---|---|---|---|---|---|
| 1 | 균열부백태 | | 0.2 | 1.0 | 1.60 | m <sup>2</sup> | 8 | |

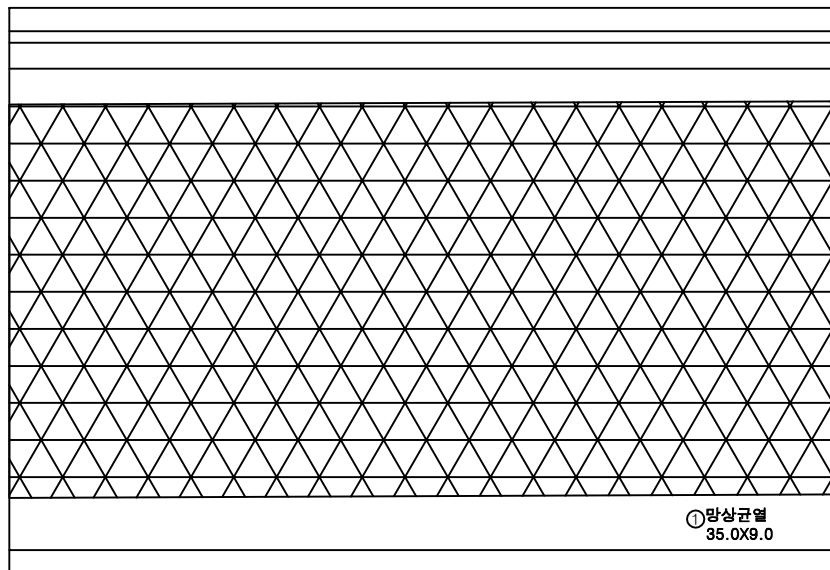
| 번호 | 손상내용 | 손상현황 | | | | | | 비고 |
|---|---|---|---|---|---|---|---|---|
| 1 | 망상균열 | | 35.0 | 9.0 | 315.00 | m <sup>2</sup> | 1 | |

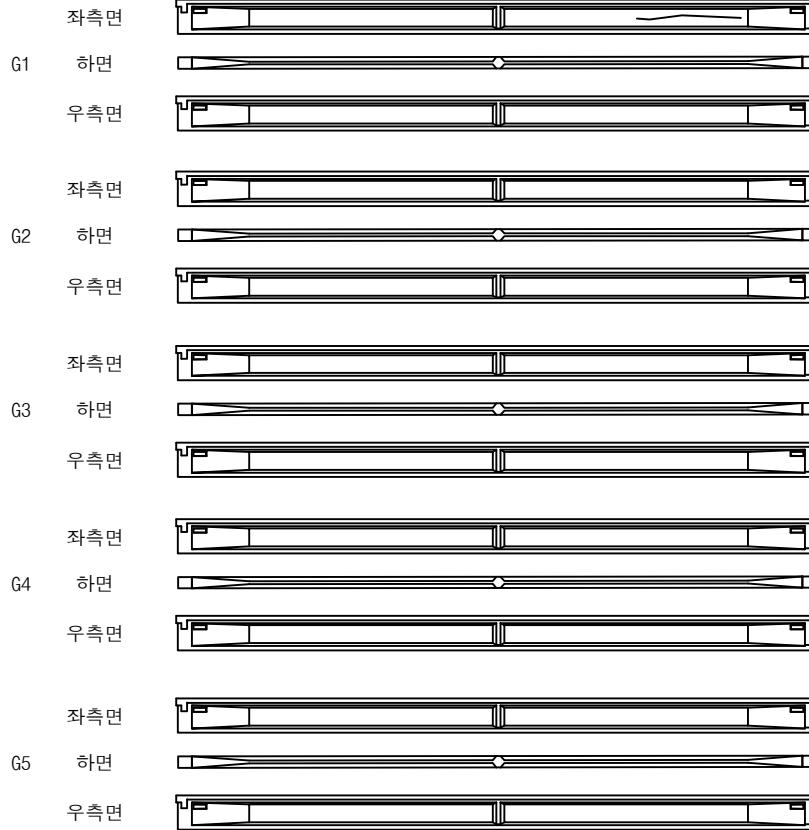
| 번호 | 손상내용 | 손상현황 | | | | | | 비고 |
|---|---|---|---|---|---|---|---|---|
| 1 | 균열 | 0.2 | 1.0 | | 1.00 | m | 1 | |

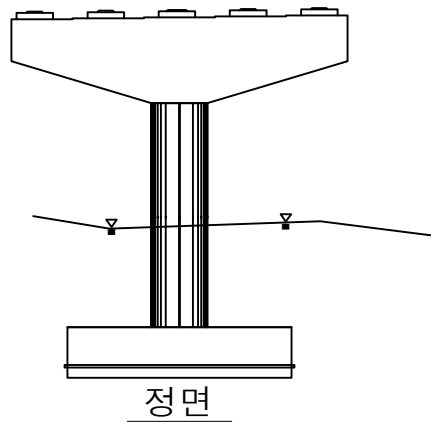
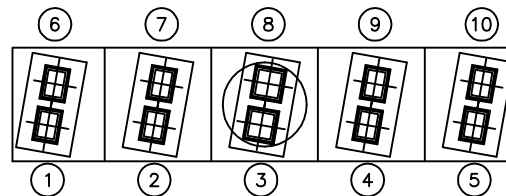
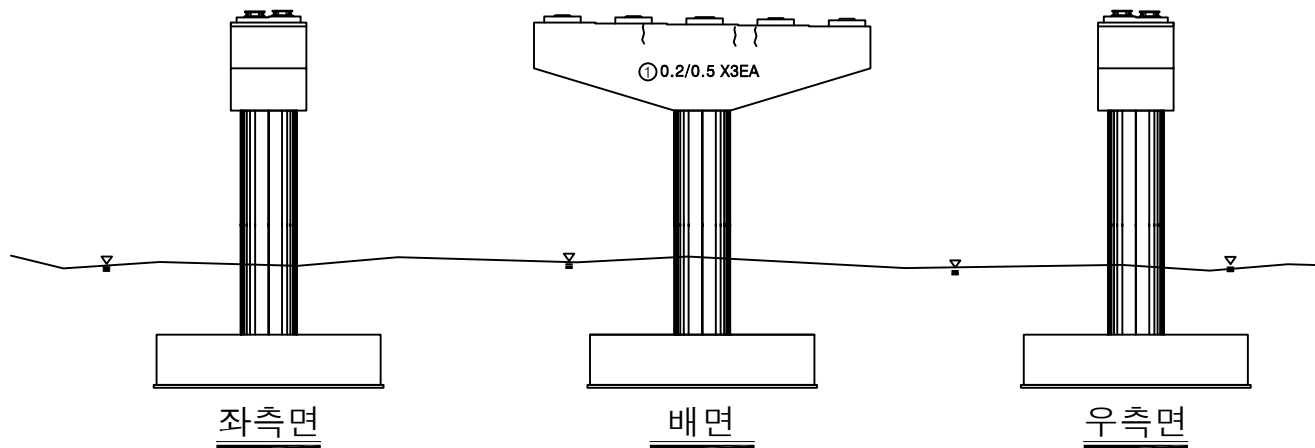
| 번호 | 손상내용 | 손상현황 | | | | | | 비고 |
|---|---|---|---|---|---|---|---|---|
| 1 | 균열 | 0.2 | 0.5 | | 1.50 | m | 3 | |

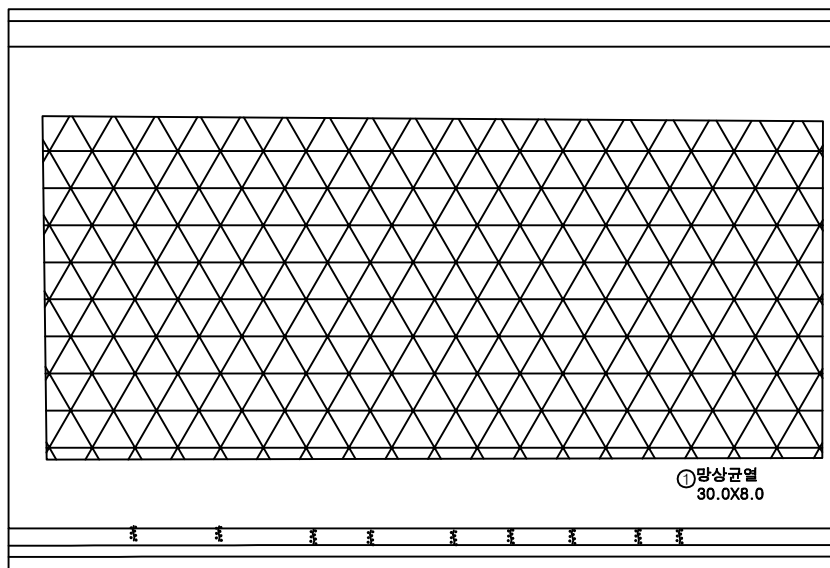
P8

| 번호 | 손상내용 | 손상현황 | | | | | | 비고 |
|---|---|---|---|---|---|---|---|---|
| 1 | 망상균열 | | 30.0 | 8.0 | 240.00 | m <sup>2</sup> | 1 | |
| 2 | 균열부백태 | | 0.2 | 1.0 | 1.80 | m <sup>2</sup> | 9 | |

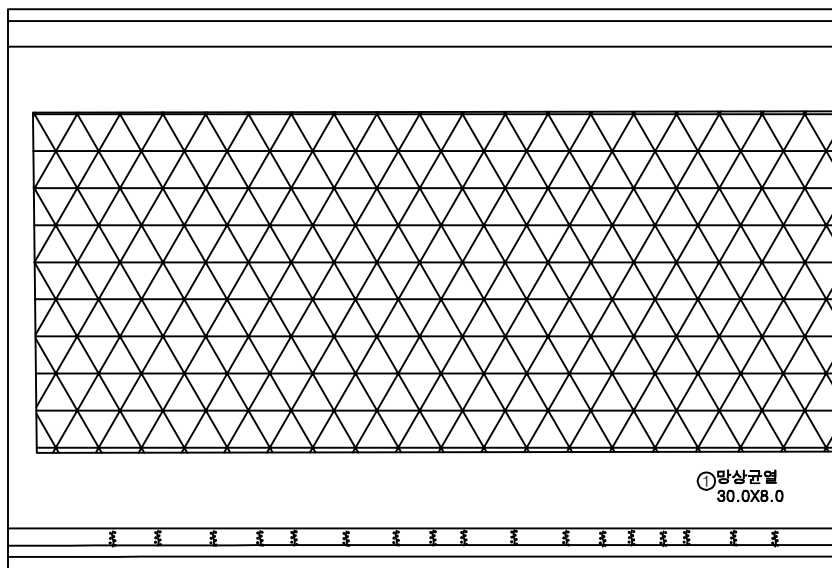
P9

| 번호 | 손상내용 | 손상현황 | | | | | | 비고 |
|---|---|---|---|---|---|---|---|---|
| 1 | 망상균열 | | 30.0 | 8.0 | 240.00 | m <sup>2</sup> | 1 | |
| 2 | 균열부백태 | | 0.2 | 1.0 | 3.40 | m <sup>2</sup> | 17 | |

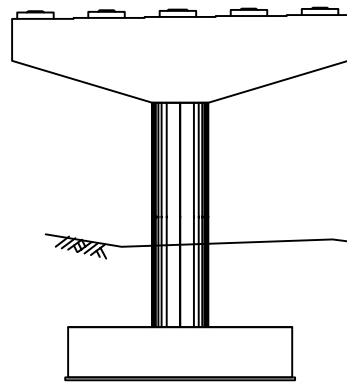
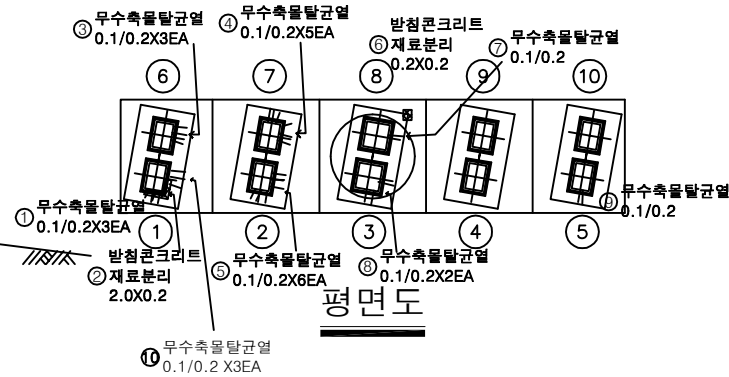
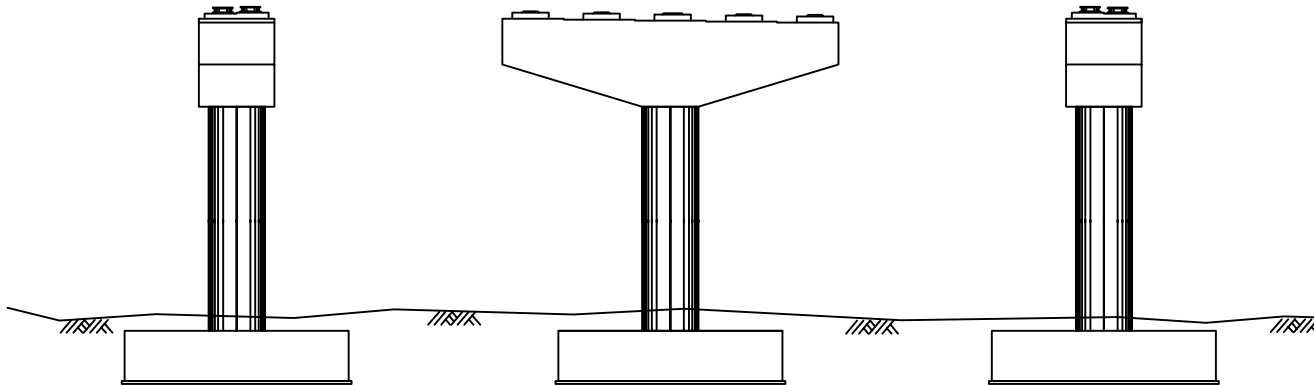
| 번호 | 손상내용 | 손상현황 | | | | | | 비 고 |
|---|---|---|---|---|---|---|---|---|
| 1 | 무수축물탈균열 | 0.1 | 0.2 | | 0.60 | m | 3 | |
| 3 | 무수축물탈균열 | 0.1 | 0.2 | | 0.60 | m | 3 | |
| 4 | 무수축물탈균열 | 0.1 | 0.2 | | 1.00 | m | 5 | |
| 5 | 무수축물탈균열 | 0.1 | 0.2 | | 1.20 | m | 6 | |
| 7 | 무수축물탈균열 | 0.1 | 0.2 | | 0.20 | m | 1 | |
| 8 | 무수축물탈균열 | 0.1 | 0.2 | | 0.40 | m | 2 | |
| 9 | 무수축물탈균열 | 0.1 | 0.2 | | 0.20 | m | 1 | |
| 10 | 무수축물탈균열 | 0.1 | 0.2 | | 0.60 | m | 3 | |

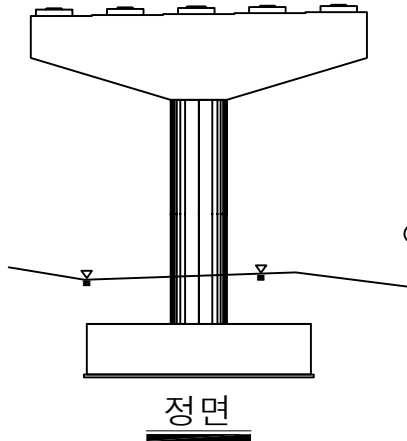
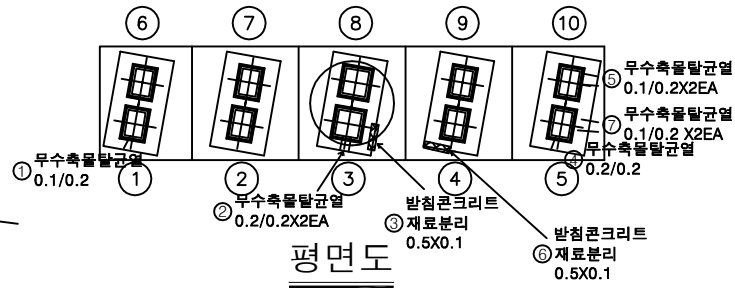
| 번호 | 손상내용 | 손상현황 | | | | | | 비 고 |
|---|---|---|---|---|---|---|---|---|
| 1 | 무수축물탈균열 | 0.1 | 0.2 | | 0.20 | m | 1 | |
| 2 | 무수축물탈균열 | 0.2 | 0.2 | | 0.40 | m | 2 | |
| 4 | 무수축물탈균열 | 0.2 | 0.2 | | 0.20 | m | 1 | |
| 5 | 무수축물탈균열 | 0.1 | 0.2 | | 0.40 | m | 2 | |
| 7 | 무수축물탈균열 | 0.1 | 0.2 | | 0.40 | m | 2 | |

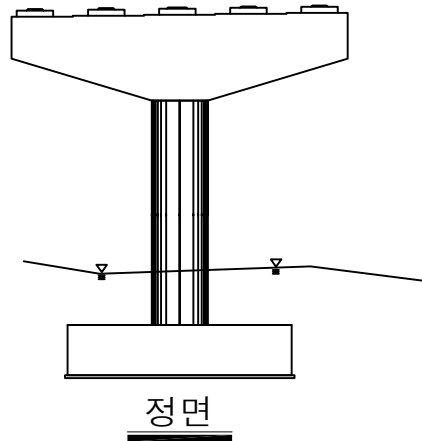
| 번호 | 손상내용 | 손상현황 | | | | | | 비고 |
|---|---|---|---|---|---|---|---|---|
| 1 | 무수축물탈균열 | 0.1 | 0.2 | | 0.20 | m | 1 | |

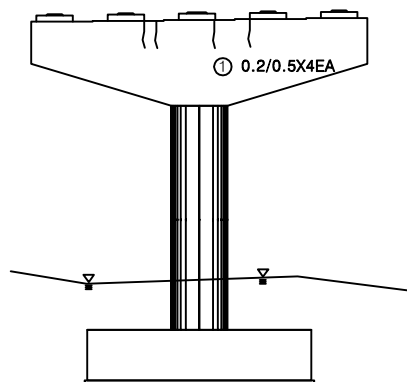
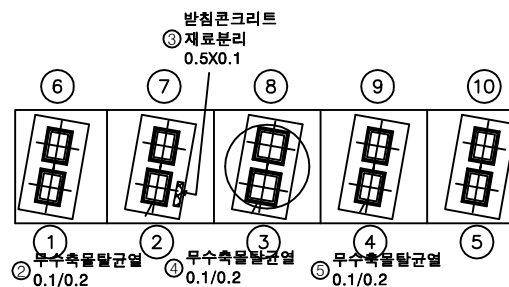
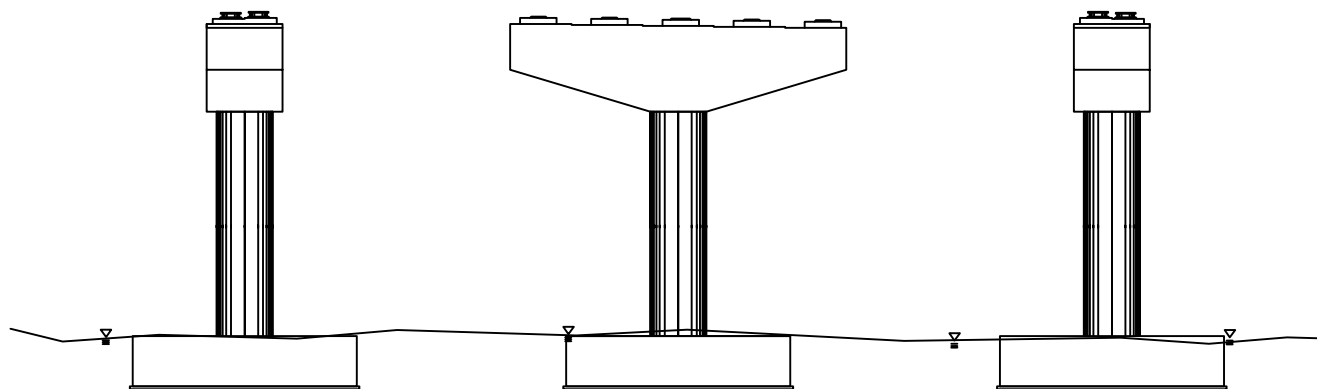
| 번호 | 손상내용 | 손상현황 | | | | | | 비고 |
|---|---|---|---|---|---|---|---|---|
| 1 | 균열 | 0.2 | 0.5 | | 2.00 | m | 4 | |
| 2 | 무수축물탈균열 | 0.1 | 0.2 | | 0.20 | m | 1 | |
| 4 | 무수축물탈균열 | 0.1 | 0.2 | | 0.20 | m | 1 | |
| 5 | 무수축물탈균열 | 0.1 | 0.2 | | 0.20 | m | 1 | |

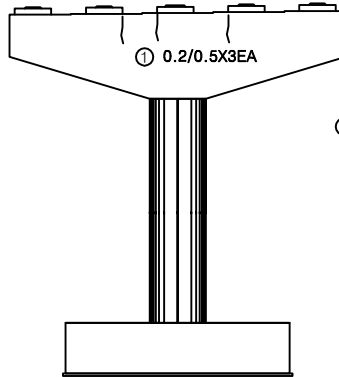
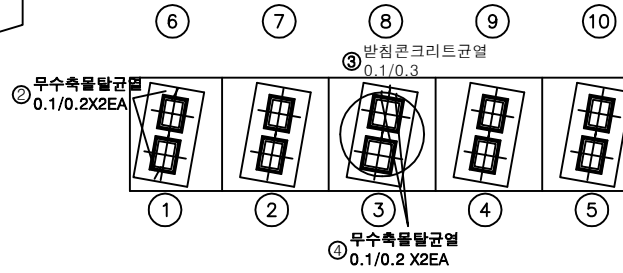
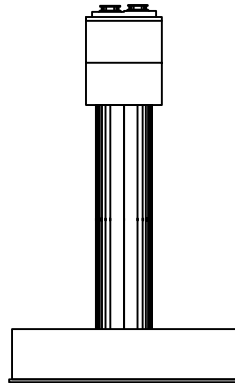
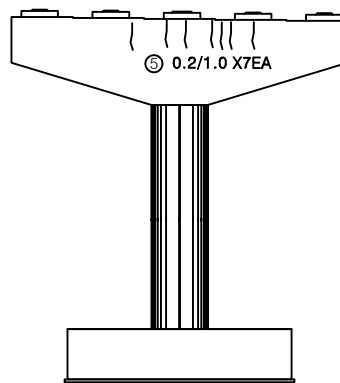
| 번호 | 손상내용 | 손상현황 | | | | | | 비 고 |
|---|---|---|---|---|---|---|---|---|
| 1 | 균열 | 0.2 | 0.5 | | 1.50 | m | 3 | |
| 2 | 무수축물탈균열 | 0.1 | 0.2 | | 0.40 | m | 2 | |
| 3 | 받침콘크리트균열 | 0.1 | 0.3 | | 0.30 | m | 1 | |
| 4 | 무수축물탈균열 | 0.1 | 0.2 | | 0.40 | m | 2 | |
| 5 | 균열 | 0.2 | 1.0 | | 7.00 | m | 7 | |

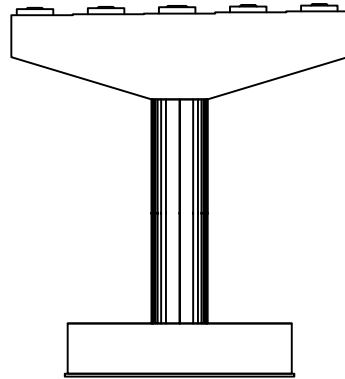
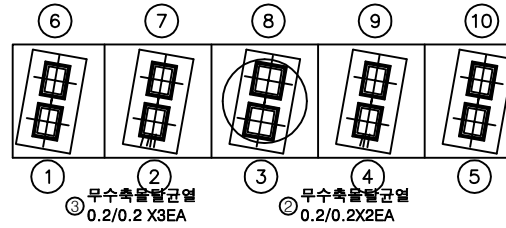
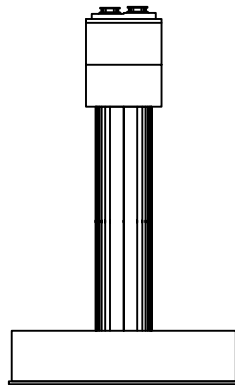
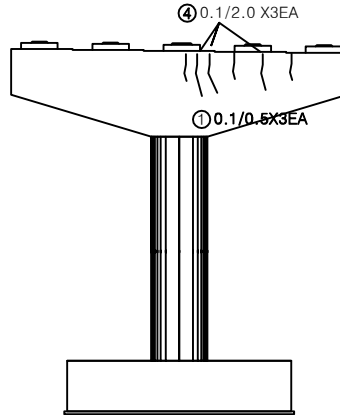
| 번호 | 손상내용 | 손상현황 | | | | | | 비 고 |
|---|---|---|---|---|---|---|---|---|
| 1 | 균열 | 0.1 | 0.5 | | 1.50 | m | 3 | |
| 2 | 무수축물탈균열 | 0.2 | 0.2 | | 0.40 | m | 2 | |
| 3 | 무수축물탈균열 | 0.2 | 0.2 | | 0.60 | m | 3 | |
| 4 | 균열 | 0.1 | 2.0 | | 6.00 | m | 3 | |

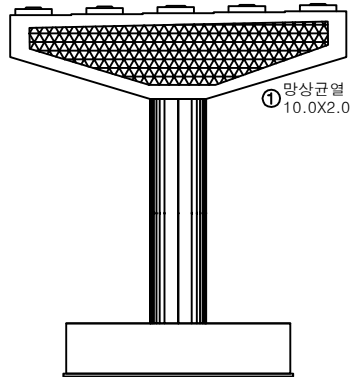
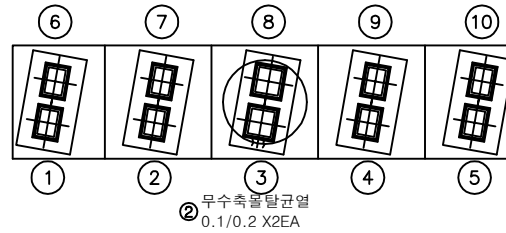
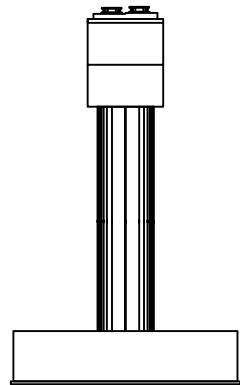
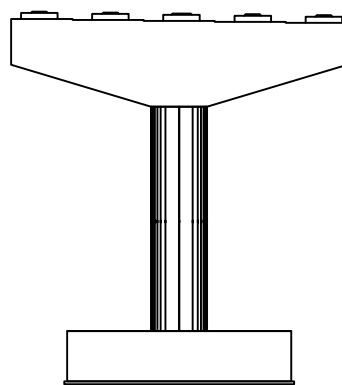
| 번호 | 손상내용 | 손상현황 | | | | | | 비 고 |
|---|---|---|---|---|---|---|---|---|
| 1 | 망상균열 | | 10.0 | 2.0 | 20.00 | m <sup>2</sup> | 1 | |
| 2 | 무수축물탈균열 | 0.1 | 0.2 | | 0.40 | m | 2 | |
