상주영천고속도로 시설물 안전·하자점검 및 성능평가 용역  
(2022년 하반기 정밀안전점검)

# 외 관 조 사 망 도

대성교

2022.12

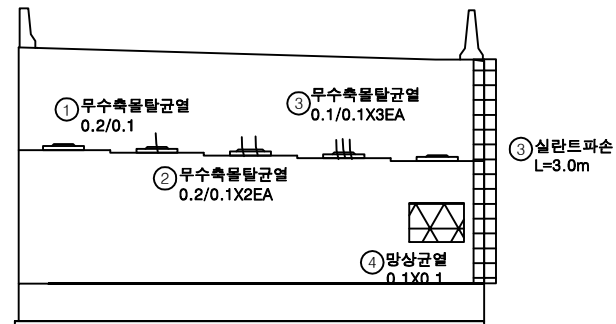
정면

| 번호 | 손상내용 | 손상현황 | | | | | | 비고 |
|---|---|---|---|---|---|---|---|---|
| 1 | 무수축물탈균열 | 0.2 | 0.1 | | 0.10 | m | 1 | |
| 2 | 무수축물탈균열 | 0.2 | 0.1 | | 0.20 | m | 2 | |
| 3 | 무수축물탈균열 | 0.1 | 0.1 | | 0.30 | m | 3 | |
| 5 | 망상균열 | | 1.0 | 1.0 | 1.00 | m <sup>2</sup> | 1 | |
