상주영천고속도로 시설물 안전·하자점검 및 성능평가 용역  
(2022년 하반기 정밀안전점검)

# 외 관 조 사 망 도

내포교

2022.12

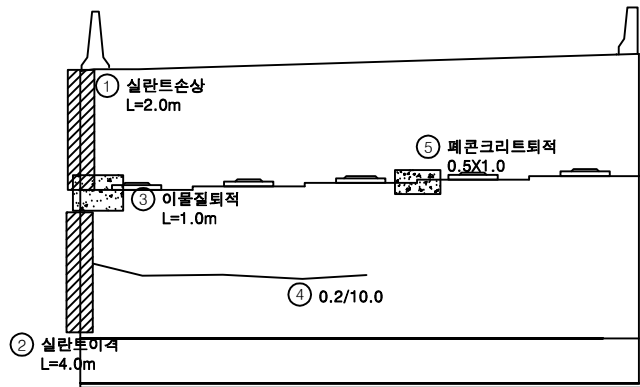
평면도

| 번호 | 손상내용 | 손상현황 | | | | | | 비고 |
|---|---|---|---|---|---|---|---|---|
| 1 | 실란트손상 | | 2.0 | | 2.00 | m | 1 | |
| 4 | 균열 | 0.2 | 10.0 | | 10.00 | m | 1 | |

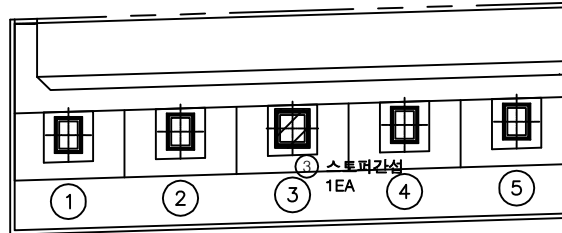
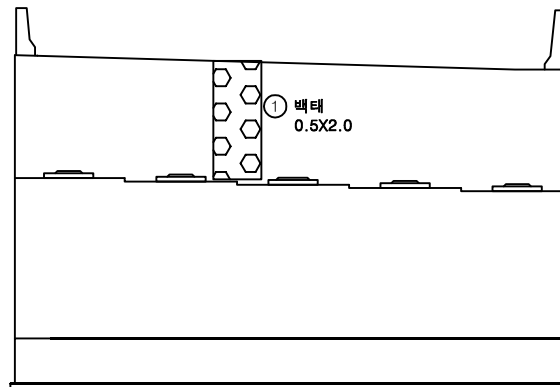
평면도

| 번호 | 손상내용 | 손상현황 | | | | | | 비고 |
|---|---|---|---|---|---|---|---|---|
| 3 | 스토퍼간섭 | | | | 1.00 | EA | 1 | 손상감소 |
