상주영천고속도로 시설물 안전·하자점검 및 성능평가 용역  
(2022년 하반기 정밀안전점검)

# 외 관 조 사 망 도

상촌교

2022.12

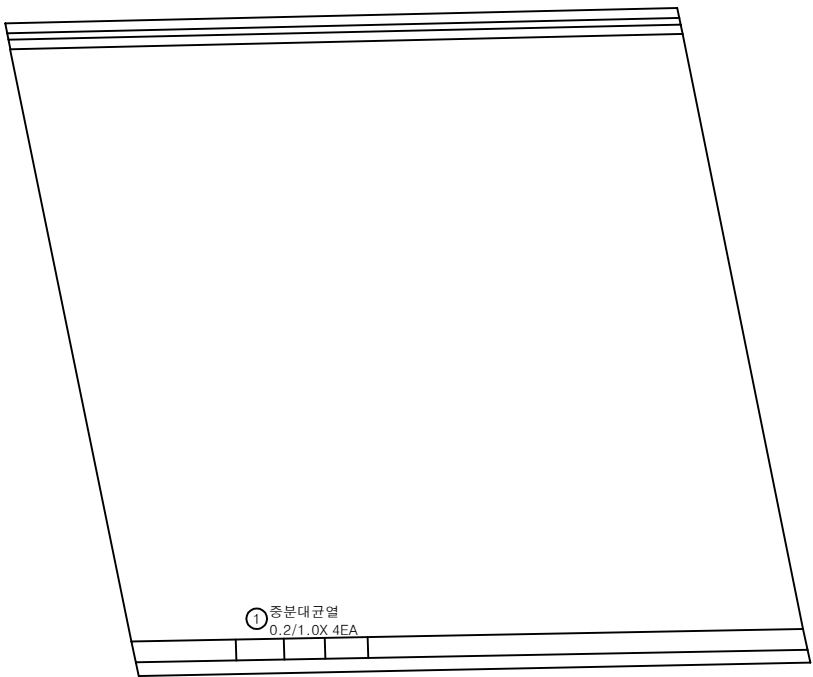
P2

| 번호 | 손상내용 | 손상현황 | | | | | | 비고 |
|---|---|---|---|---|---|---|---|---|
| 1 | 중분대균열 | 0.2 | 1.0 | | 4.00 | m | 4 | |

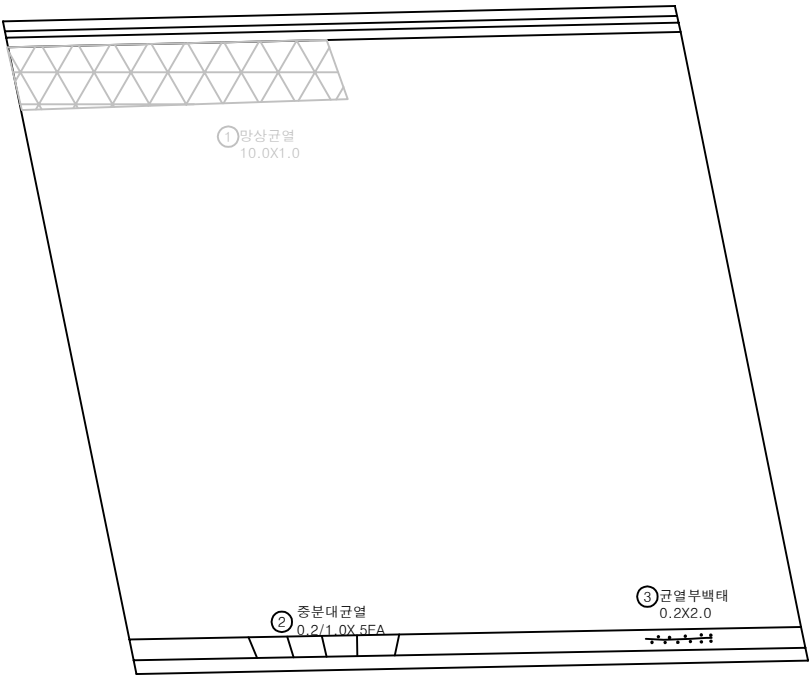
P3

| 번호 | 손상내용 | 손상현황 | | | | | | 비 고 |
|---|---|---|---|---|---|---|---|---|
| 1 | 망상균열 | | 10.0 | 1.0 | 10.00 | m <sup>2</sup> | 1 | 21'상 보수 |
| 2 | 중분대균열 | 0.2 | 1.0 | | 5.00 | m | 5 | |
| 3 | 균열부백태 | | 0.2 | 2.0 | 0.40 | m <sup>2</sup> | 1 | |

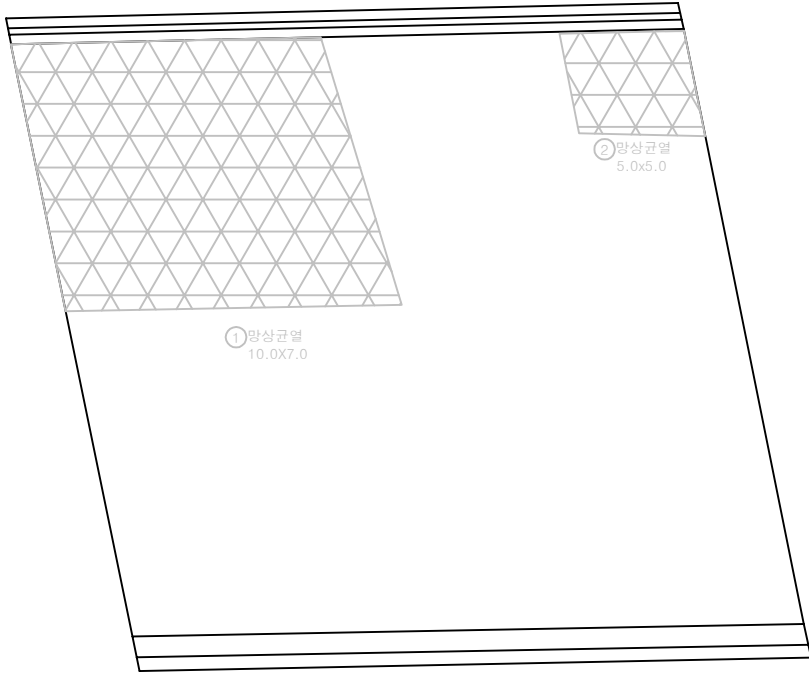
P4

| 번호 | 손상내용 | 손상현황 | | | | | | 비고 |
|---|---|---|---|---|---|---|---|---|
| 1 | 광상균열 | | 10.0 | 7.0 | 70.00 | m <sup>2</sup> | 1 | 21'상 보수 |
| 2 | 광상균열 | | 5.0 | 5.0 | 25.00 | m <sup>2</sup> | 1 | 21'상 보수 |

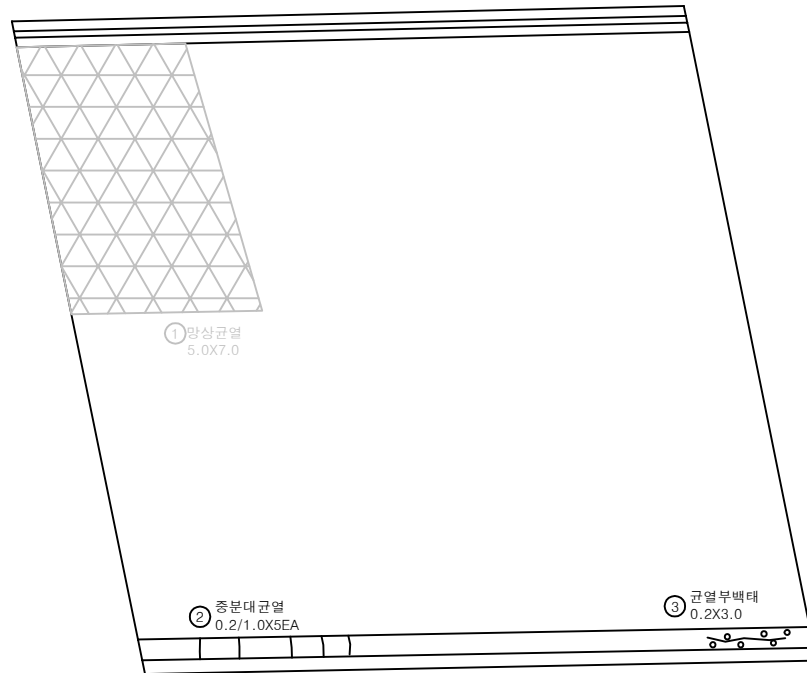
P5

| 번호 | 손상내용 | 손상현황 | | | | | | 비고 |
|---|---|---|---|---|---|---|---|---|
| 1 | 망상균열 | | 5.0 | 7.0 | 35.00 | m <sup>2</sup> | 1 | 21'상 보수 |
| 2 | 중분대균열 | 0.2 | 1.0 | | 5.00 | m | 5 | |
| 3 | 균열부백태 | | 0.2 | 3.0 | 0.60 | m <sup>2</sup> | 1 | |

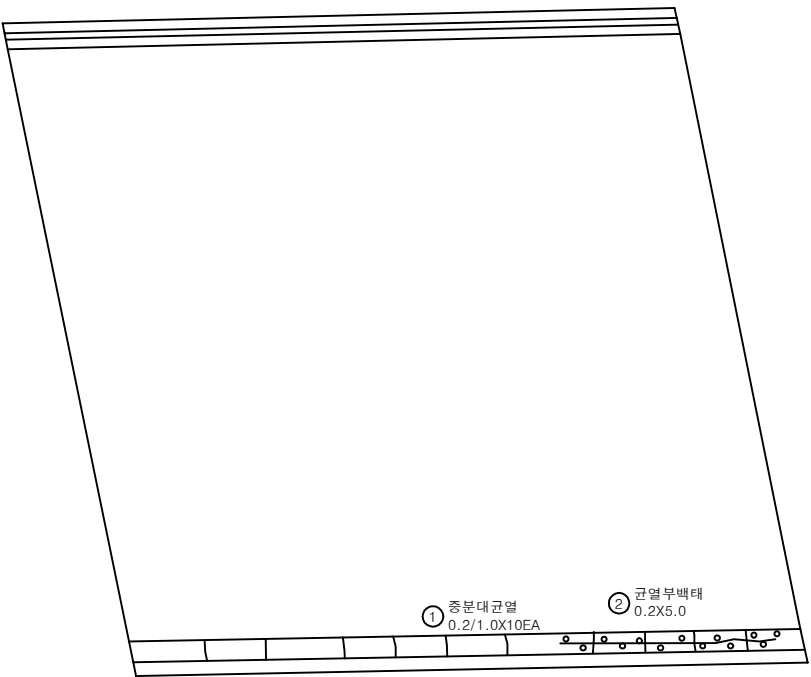
P6

| 번호 | 손상내용 | 손상현황 | | | | | | 비고 |
|---|---|---|---|---|---|---|---|---|
| 1 | 중분대균열 | 0.2 | 1.0 | | 10.00 | m | 10 | |
| 2 | 균열부백태 | | 0.2 | 5.0 | 1.00 | m <sup>2</sup> | 1 | |

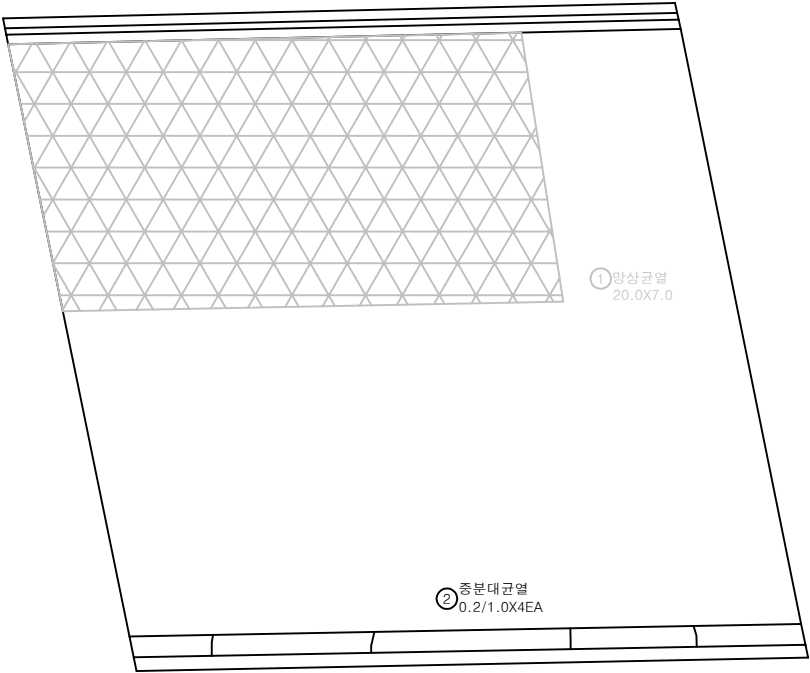
P7

| 번호 | 손상내용 | 손상현황 | | | | | | 비고 |
|---|---|---|---|---|---|---|---|---|
| 1 | 망상균열 | | 20.0 | 7.0 | 140.00 | m <sup>2</sup> | 1 | 21'상 보수 |
| 2 | 중분대균열 | 0.2 | 1.0 | | 4.00 | m | 4 | |

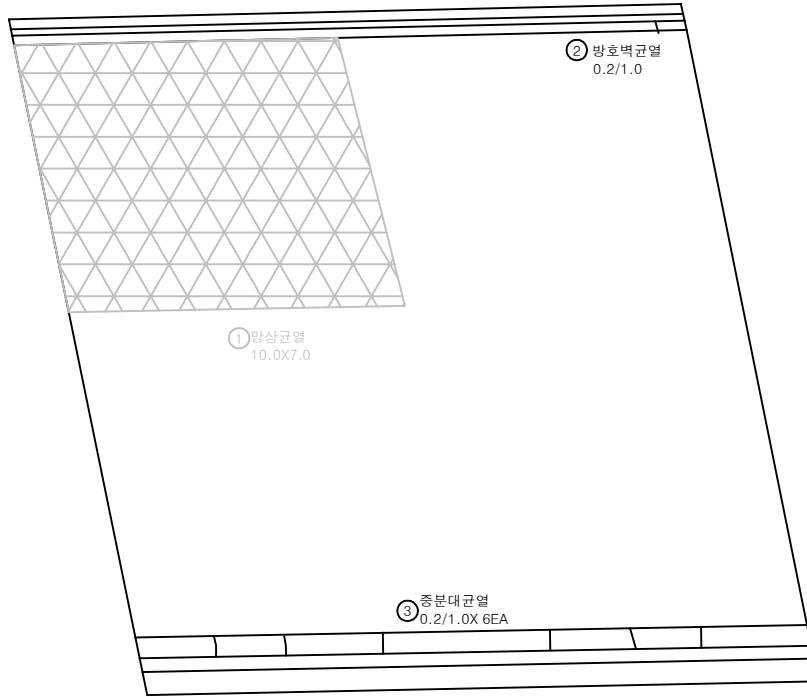
P9

| 번호 | 손상내용 | 손상현황 | | | | | | 비고 |
|---|---|---|---|---|---|---|---|---|
| 1 | 망상균열 | | 10.0 | 7.0 | 70.00 | m <sup>2</sup> | 1 | 21'상 보수 |
| 2 | 방호벽균열 | 0.2 | 1.0 | | 1.00 | m | 1 | |
| 3 | 중분대균열 | 0.2 | 1.0 | | 6.00 | m | 6 | |

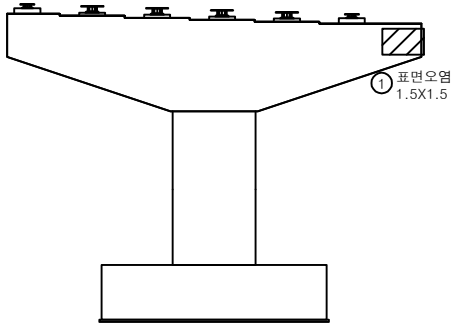
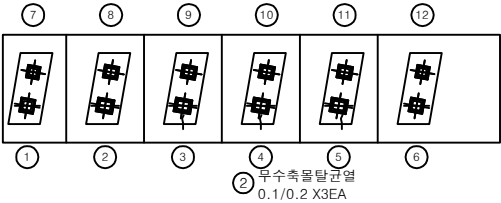
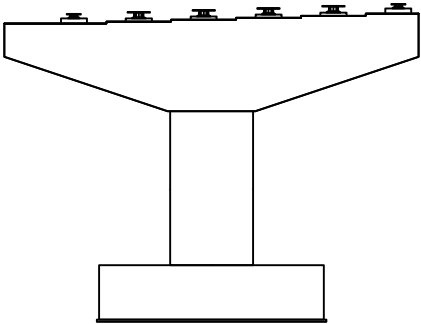
손 상 물 량 표

| 번호 | 손상내용 | 손상현황 | | | | | | 비 고 |
|---|---|---|---|---|---|---|---|---|
| 2 | 무수축물탈균열 | 0.1 | 0.2 | | 0.60 | m | 3 | |

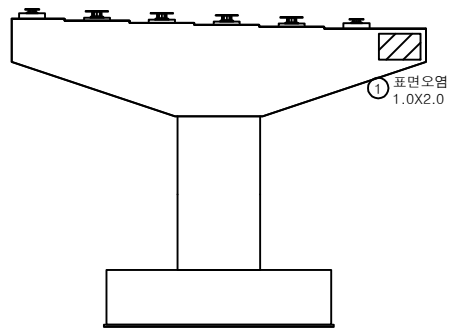
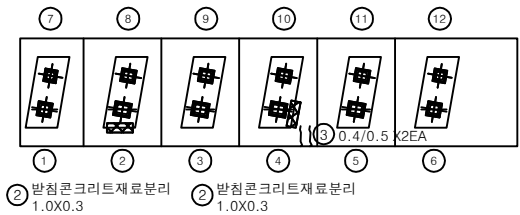
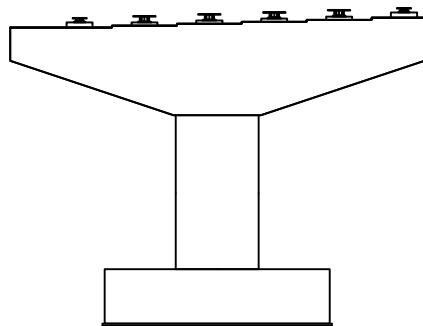
손 상 물 량 표

| 번호 | 손상내용 | 손상현황 | | | | | 비고 |
|---|---|---|---|---|---|---|---|
| 4 | 균열 | 0.4 | 0.5 | | 1.00 | m | |
