상주영천고속도로 시설물 안전·하자점검 및 성능평가 용역  
(2022년 하반기 정밀안전점검)

# 외 관 조 사 망 도

산호교

2022.12

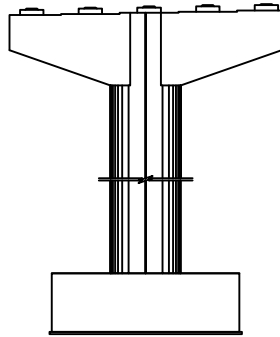
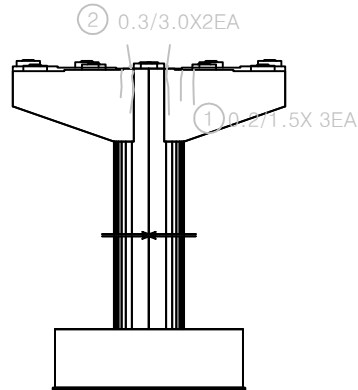
| 번호 | 손상내용 | 손상현황 | | | | | | 비고 |
|---|---|---|---|---|---|---|---|---|
| 1 | 균열 | 0.2 | 1.5 | | 4.50 | m | 3 | 22'상 보수 |
| 2 | 균열 | 0.3 | 3.0 | | 6.00 | m | 2 | 21'하 보수 |

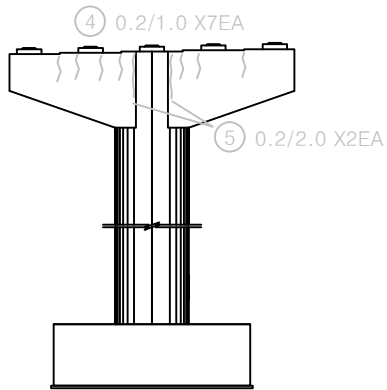
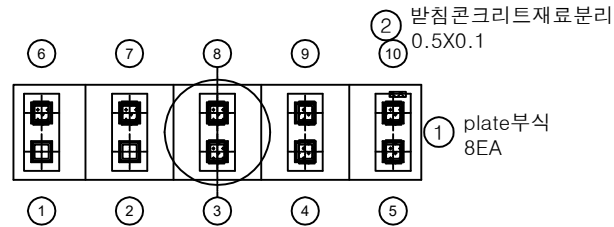
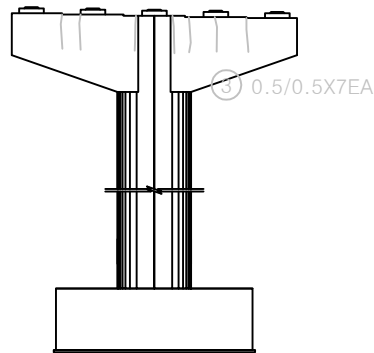
| 번호 | 손상내용 | 손상현황 | | | | | | 비고 |
|---|---|---|---|---|---|---|---|---|
| 1 | plate부식 | | | | 8.00 | EA | 8 | |
| 3 | 균열 | 0.5 | 0.5 | | 3.50 | m | 7 | 21'상 보수 |
| 4 | 균열 | 0.2 | 1.0 | | 7.00 | m | 7 | 22'상 보수 |
| 5 | 균열 | 0.2 | 2.0 | | 4.00 | m | 2 | 22'상 보수 |

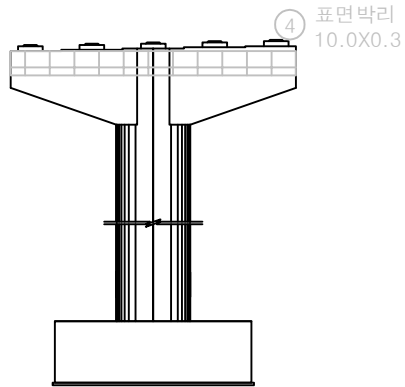
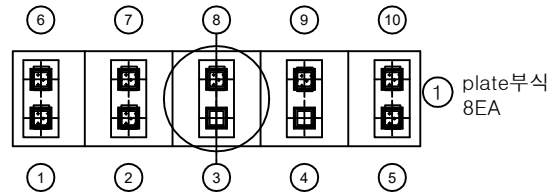
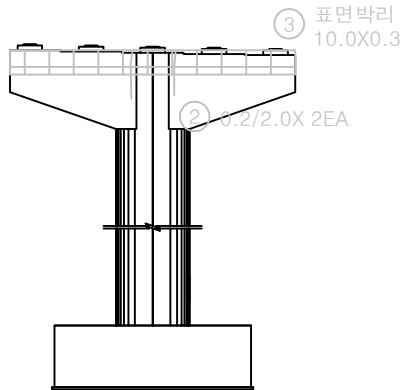
| 번호 | 손상내용 | 손상현황 | | | | | | 비고 |
|---|---|---|---|---|---|---|---|---|
| 1 | plate부식 | | | | 8.00 | EA | 8 | |
| 2 | 균열 | 0.2 | 2.0 | | 4.00 | m | 2 | 22'상 보수 |

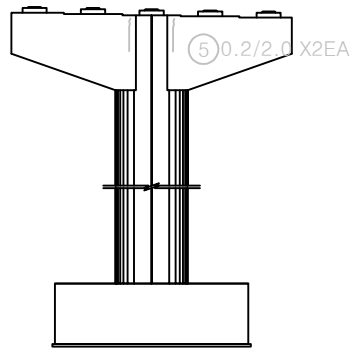
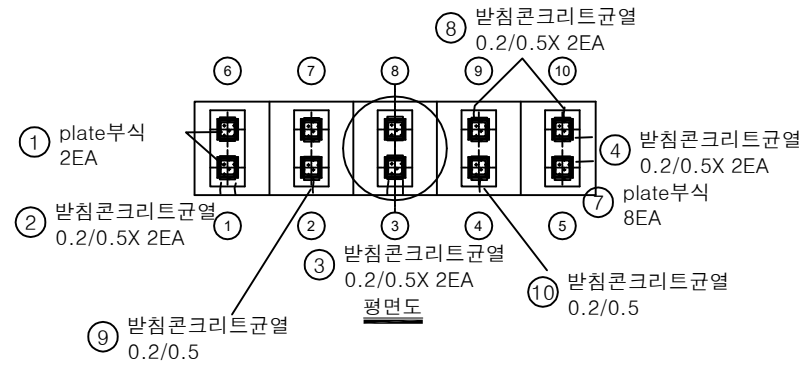
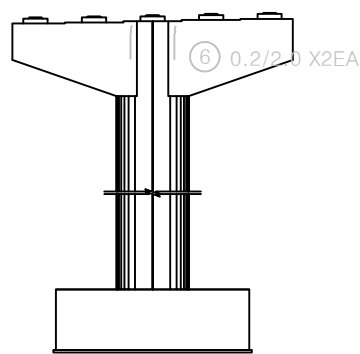
| 번호 | 손상내용 | 손상현황 | | | | | | 비고 |
|---|---|---|---|---|---|---|---|---|
| 2 | 받침콘크리트균열 | 0.2 | 0.5 | | 1.00 | m | 2 | |
| 3 | 받침콘크리트균열 | 0.2 | 0.5 | | 1.00 | m | 2 | |
| 4 | 받침콘크리트균열 | 0.2 | 0.5 | | 1.00 | m | 2 | |
| 5 | 균열 | 0.2 | 2.0 | | 4.00 | m | 2 | 22'상 보수 |
| 6 | 균열 | 0.2 | 2.0 | | 4.00 | m | 2 | 22'상 보수 |
| 7 | plate부식 | | | | 8.00 | EA | 8 | |

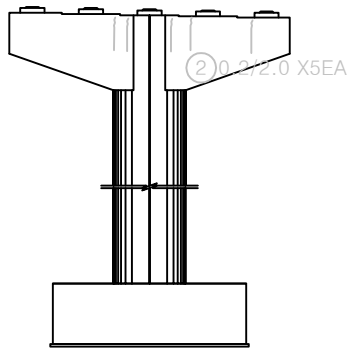
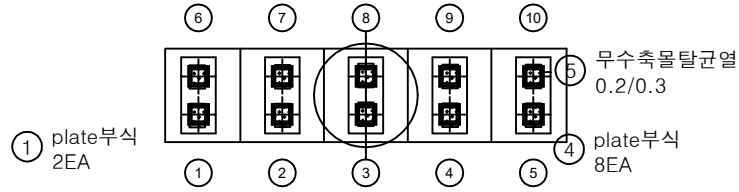
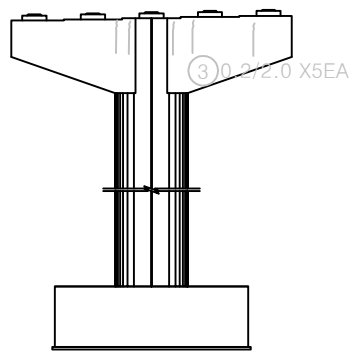
| 번호 | 손상내용 | 손상현황 | | | | | | 비고 |
|---|---|---|---|---|---|---|---|---|
| 2 | 균열 | 0.2 | 2.0 | | 10.00 | m | 5 | 22'상 보수 |
| 3 | 균열 | 0.2 | 2.0 | | 10.00 | m | 5 | 22'상 보수 |
| 4 | plate부식 | | | | 8.00 | EA | 8 | |
| 5 | 무수축물탈균열 | 0.2 | 0.3 | | 0.30 | m | 1 | |

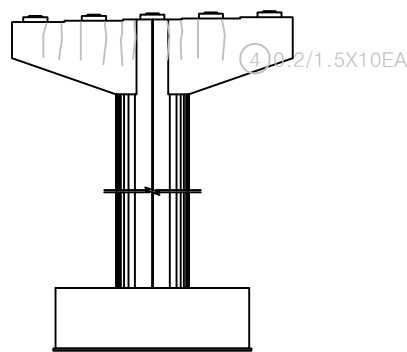
⑥ 받침콘크리트균열  
0.1/0.3② 받침콘크리트균열  
0.1/0.3⑦ 받침콘크리트재료분리  
1.0X0.3⑤ plate부식  
8EA⑧ 받침콘크리트재료분리  
1.0X0.2

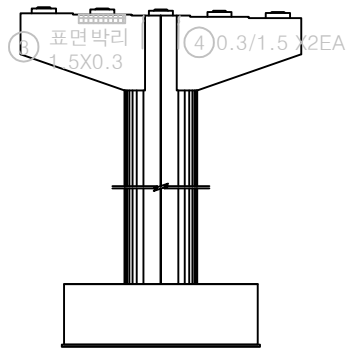
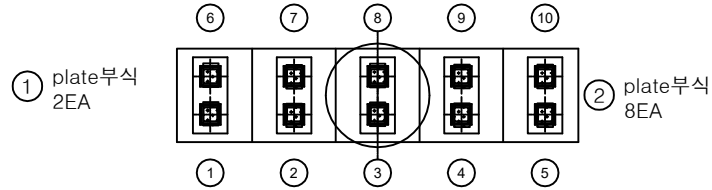
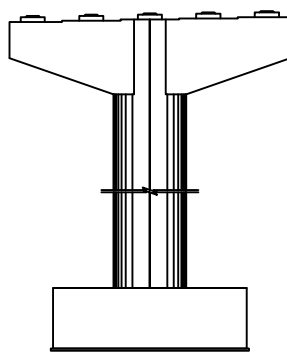
| 번호 | 손상내용 | 손상현황 | | | | | | 비고 |
|---|---|---|---|---|---|---|---|---|
| 1 | plate부식 | | | | 2.00 | EA | 2 | |
| 2 | plate부식 | | | | 8.00 | EA | 8 | |
| 4 | 균열 | 0.3 | 1.5 | | 3.00 | m | 2 | 21'하 보수 |
