상주영천고속도로 시설물 안전·하자점검 및 성능평가 용역  
(2022년 하반기 정밀안전점검)

# 외 관 조 사 망 도

오로교

2022.12

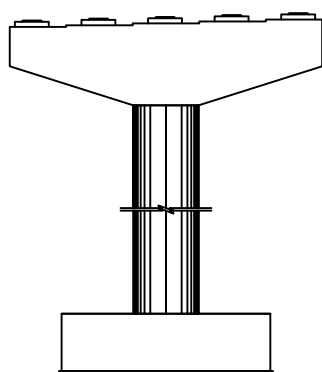
좌측면

| 번호 | 손상내용 | 손상현황 | | | | | | 비고 |
|---|---|---|---|---|---|---|---|---|
| 1 | 무수축물탈균열 | 0.1 | 0.2 | | 0.20 | m | 1 | |
| 4 | 무수축물탈균열 | 0.1 | 0.2 | | 0.20 | m | 1 | |
| 13 | plate부식 | | | | 10.00 | EA | 10 | |
