상주영천고속도로 시설물 안전·하자점검 및 성능평가 용역  
(2022년 하반기 정밀안전점검)

# 외 관 조 사 망 도

불당교

2022.12

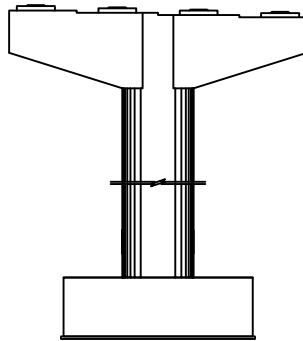
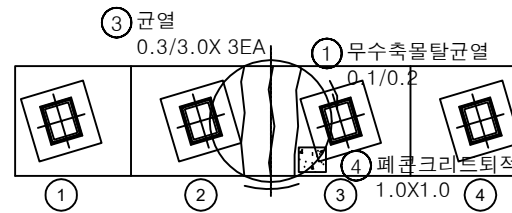
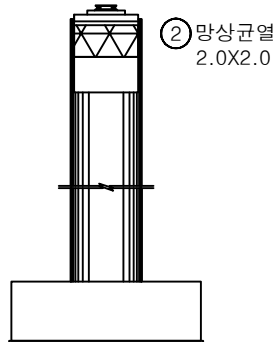
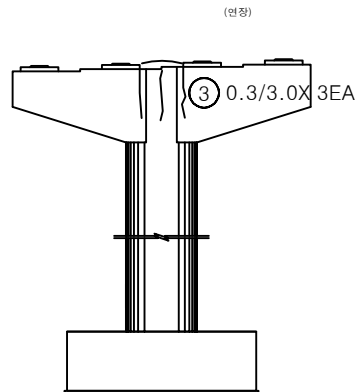
| 번호 | 손상내용 | 손상현황 | | | | | | 비고 |
|---|---|---|---|---|---|---|---|---|
| 1 | 무수축물탈균열 | 0.1 | 0.2 | | 0.20 | m | 1 | |
| 2 | 망상균열 | | 2.0 | 2.0 | 4.00 | m <sup>2</sup> | 1 | |
| 3 | 균열 | 0.3 | 3.0 | | 9.00 | m | 3 | |

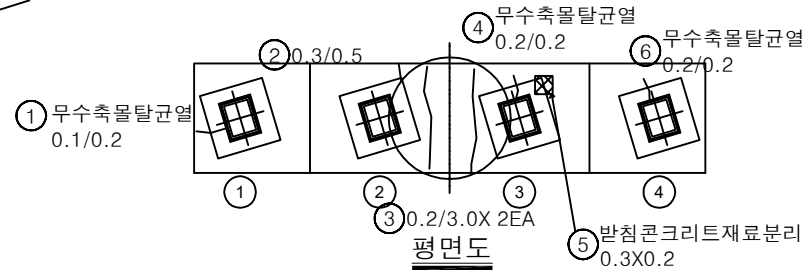
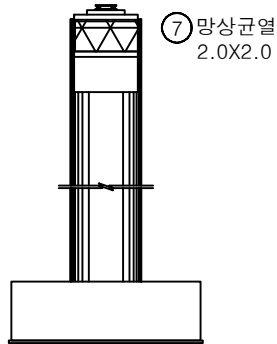
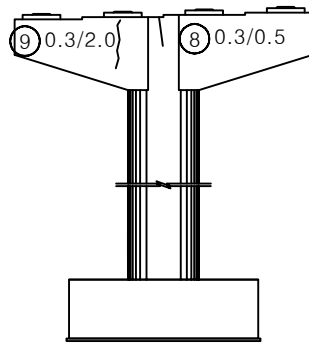
| 번호 | 손상내용 | 손상현황 | | | | | | 비고 |
|---|---|---|---|---|---|---|---|---|
| 1 | 무수축물탈균열 | 0.1 | 0.2 | | 0.20 | m | 1 | |
| 2 | 균열 | 0.3 | 0.5 | | 0.50 | m | 1 | |
| 3 | 균열 | 0.3 | 3.0 | | 6.00 | m | 2 | |
| 4 | 무수축물탈균열 | 0.2 | 0.2 | | 0.20 | m | 1 | |
| 6 | 무수축물탈균열 | 0.2 | 0.2 | | 0.20 | m | 1 | |
| 7 | 망상균열 | | 2.0 | 2.0 | 4.00 | m <sup>2</sup> | 1 | |
| 8 | 균열 | 0.3 | 0.5 | | 0.50 | m | 1 | |
| 9 | 균열 | 0.3 | 2.0 | | 2.00 | m | 1 | |

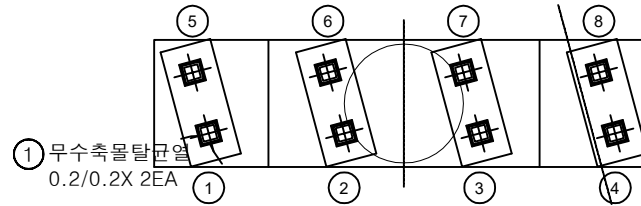
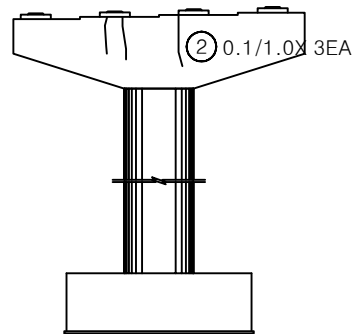
| 번호 | 손상내용 | 손상현황 | | | | | | 비고 |
|---|---|---|---|---|---|---|---|---|
| 1 | 무수축물탈균열 | 0.1 | 0.2 | | 0.20 | m | 1 | |
| 2 | 무수축물탈균열 | 0.1 | 0.2 | | 0.20 | m | 1 | |
| 3 | 균열 | 0.2 | 1.5 | | 9.00 | m | 6 | 길이증가 |
| 4 | 균열 | 0.2 | 1.5 | | 9.00 | m | 6 | 길이증가 |
| 5 | 균열 | 0.3 | 3.0 | | 9.00 | m | 3 | |

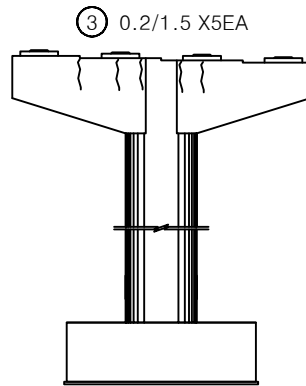
## 정면

| 번호 | 손상내용 | 손상현황 | | | | | | 비 고 |
|---|---|---|---|---|---|---|---|---|
| 1 | 무수축물탈균열 | 0.1 | 0.2 | | 0.20 | m | 1 | |
| 2 | 무수축물탈균열 | 0.1 | 0.2 | | 0.20 | m | 1 | |
| 3 | 균열 | 0.2 | 1.5 | | 7.50 | m | 5 | |

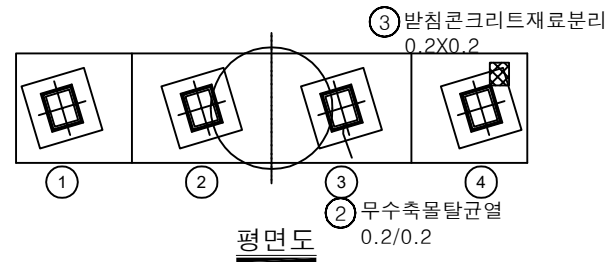
정면

| 번호 | 손상내용 | 손상현황 | | | | | | 비고 |
|---|---|---|---|---|---|---|---|---|
| 1 | 망상균열 | | 10.0 | 1.0 | 10.00 | m <sup>2</sup> | 1 | |
| 2 | 무수축물탈균열 | 0.2 | 0.2 | | 0.20 | m | 1 | |
| 4 | 망상균열 | | 1.5 | 1.5 | 2.25 | m <sup>2</sup> | 1 | |

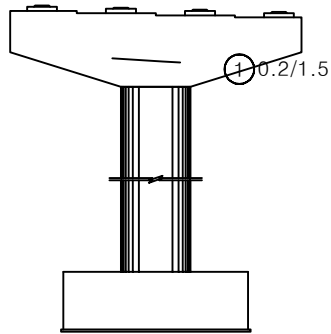
정면

| 번호 | 손상내용 | 손상현황 | | | | | | 비고 |
|---|---|---|---|---|---|---|---|---|
| 1 | 균열 | 0.2 | 1.5 | | 1.50 | m | 1 | |
| 2 | 무수축물탈균열 | 0.1 | 0.4 | | 0.40 | m | 1 | |
| 3 | 무수축물탈균열 | 0.1 | 0.4 | | 0.40 | m | 1 | |
| 4 | plate부식 | | | | 1.00 | EA | 1 | |

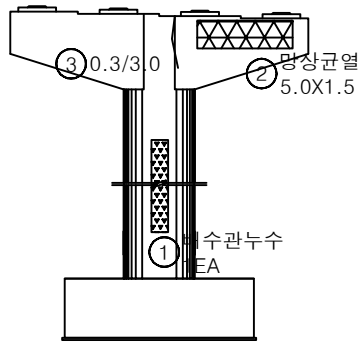
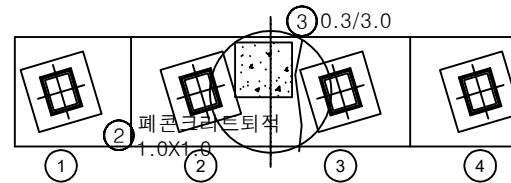
정면

| 번호 | 손상내용 | 손상현황 | | | | | | 비고 |
|---|---|---|---|---|---|---|---|---|
| 1 | 배수관누수 | | | | 1.00 | EA | 1 | |
| 2 | 망상균열 | | 5.0 | 1.5 | 7.50 | m' | 1 | |
| 3 | 균열 | 0.3 | 3.0 | | 3.00 | m | 1 | |

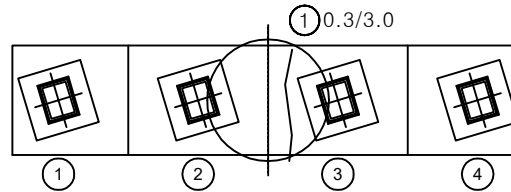
평면도

| 번호 | 손상내용 | 손상현황 | | | | | | 비고 |
|---|---|---|---|---|---|---|---|---|
| 1 | 균열 | 0.3 | 3.0 | | 3.00 | m | 1 | |
