상주영천고속도로 시설물 안전·하자점검 및 성능평가 용역  
(2022년 하반기 정밀안전점검)

# 외 관 조 사 망 도

내리교

(주)명성엔지니어링

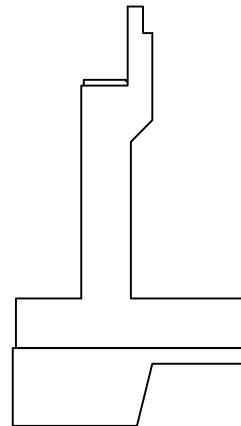
정면

| 번호 | 손상내용 | 손상현황 | | | | | | 비고 |
|---|---|---|---|---|---|---|---|---|
| 2 | 균열 | 0.2 | 4.0 | | 4.00 | m | 1 | |
| 3 | 균열 | 0.3 | 5.0 | | 5.00 | m | 1 | |

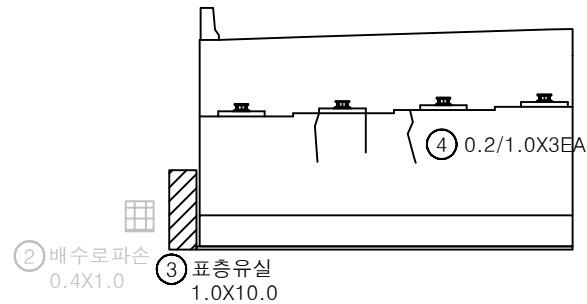
정면

| 번호 | 손상내용 | 손상현황 | | | | | | 비고 |
|---|---|---|---|---|---|---|---|---|
| 1 | plate부식 | | | | 4.00 | EA | 4 | |
| 4 | 균열 | 0.2 | 1.0 | | 3.00 | m | 3 | |
