상주영천고속도로 시설물 안전·하자점검 및 성능평가 용역  
(2022년 하반기 정밀안전점검)

# 외 관 조 사 망 도

신녕교

2022.12

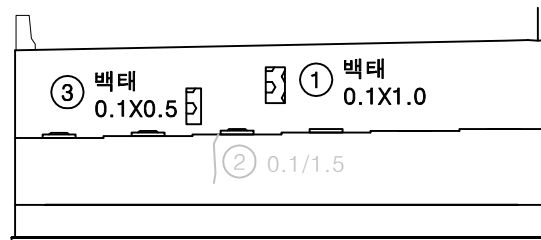
날개벽

| 번호 | 손상내용 | 손상현황 | | | | | | 비고 |
|---|---|---|---|---|---|---|---|---|
| 1 | 균열 | 0.1 | 1.5 | | 3.00 | m | 2 | 21'상 보수 |

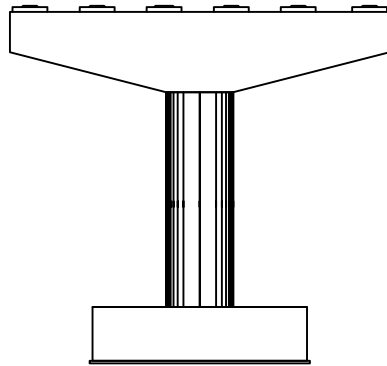
정면

| 번호 | 손상내용 | 손상현황 | | | | | | 비고 |
|---|---|---|---|---|---|---|---|---|
| 1 | 무수축물탈균열 | 0.1 | 0.2 | | 0.20 | m | 1 | |
| 2 | 균열 | 0.2 | 5.5 | | 5.50 | m | 1 | 21'상 보수 |

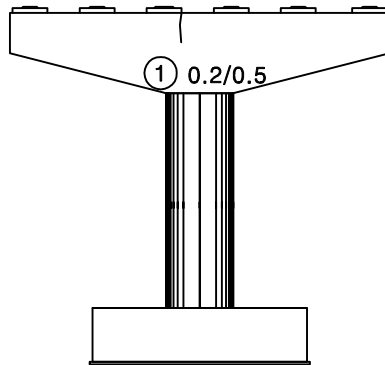
정면

| 번호 | 손상내용 | 손상현황 | | | | | | 비고 |
|---|---|---|---|---|---|---|---|---|
| 1 | 균열 | 0.2 | 0.5 | | 0.50 | m | 1 | |
| 2 | 균열 | 0.2 | 0.5 | | 0.50 | m | 1 | |
