상주영천고속도로 시설물 안전·하자점검 및 성능평가 용역  
(2022년 하반기 정밀안전점검)

# 외 관 조 사 망 도

고현천교

2022.12

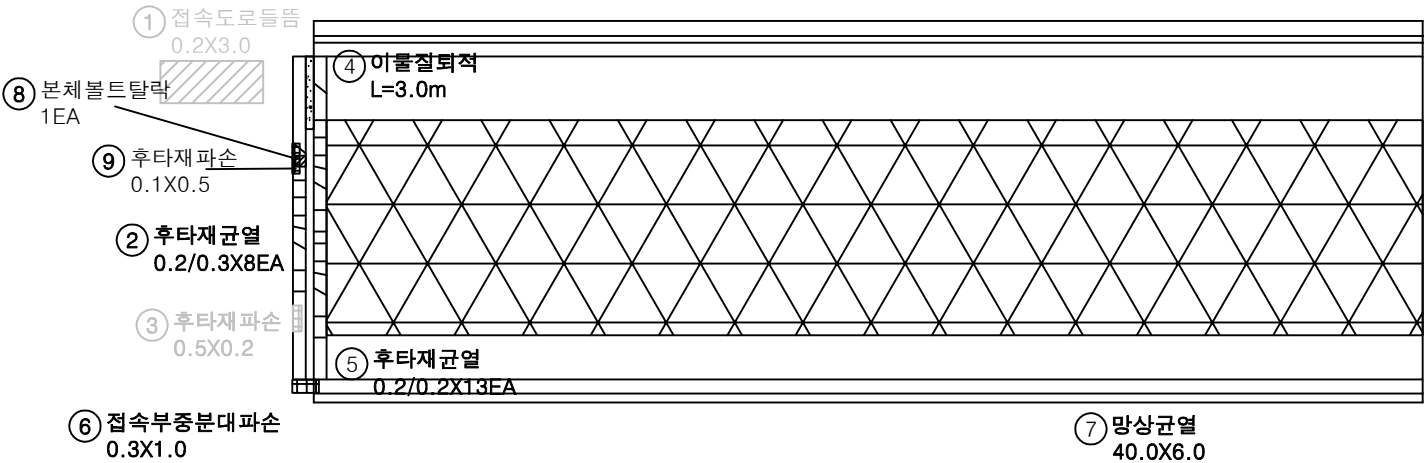
| 번호 | 손상내용 | 손상현황 | | | | | | 비 고 |
|---|---|---|---|---|---|---|---|---|
| 1 | 접속도로들뜸 | | 0.2 | 3.0 | 0.60 | m <sup>2</sup> | 1 | 21'상 보수 |
| 2 | 후타재균열 | 0.2 | 0.3 | | 2.40 | m | 8 | |
| 3 | 후타재파손 | | 0.5 | 0.2 | 0.10 | m <sup>2</sup> | 1 | 21'상 보수 |
| 4 | 이물질퇴적 | | 3.0 | | 3.00 | m | 1 | |
| 5 | 후타재균열 | 0.2 | 0.2 | | 2.60 | m | 13 | |
| 6 | 접속부중분대파손 | | 0.3 | 1.0 | 0.30 | m <sup>2</sup> | 1 | |
| 7 | 망상균열 | | 40.0 | 6.0 | 240.00 | m <sup>2</sup> | 1 | |
| 8 | 본체볼트탈락 | | | | 1.00 | EA | 1 | |
| 9 | 후타재파손 | | 0.1 | 0.5 | 0.05 | m <sup>2</sup> | 1 | |

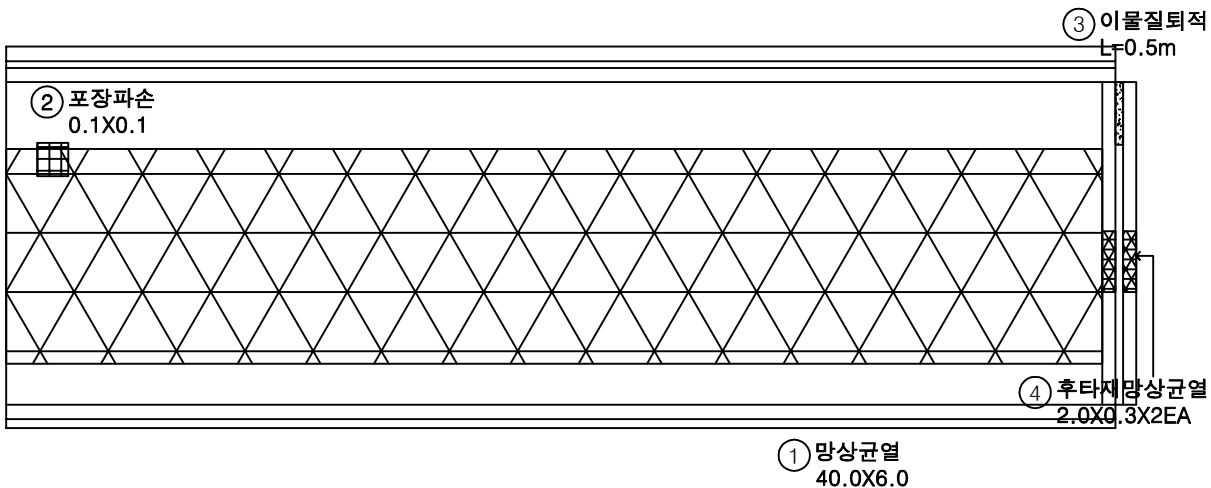
| 번호 | 손상내용 | 손상현황 | | | | | | 비고 |
|---|---|---|---|---|---|---|---|---|
| 1 | 망상균열 | | 40.0 | 6.0 | 240.00 | m <sup>2</sup> | 1 | |
| 4 | 후타재 망상균열 | | 2.0 | 0.3 | 1.20 | m <sup>2</sup> | 2 | |

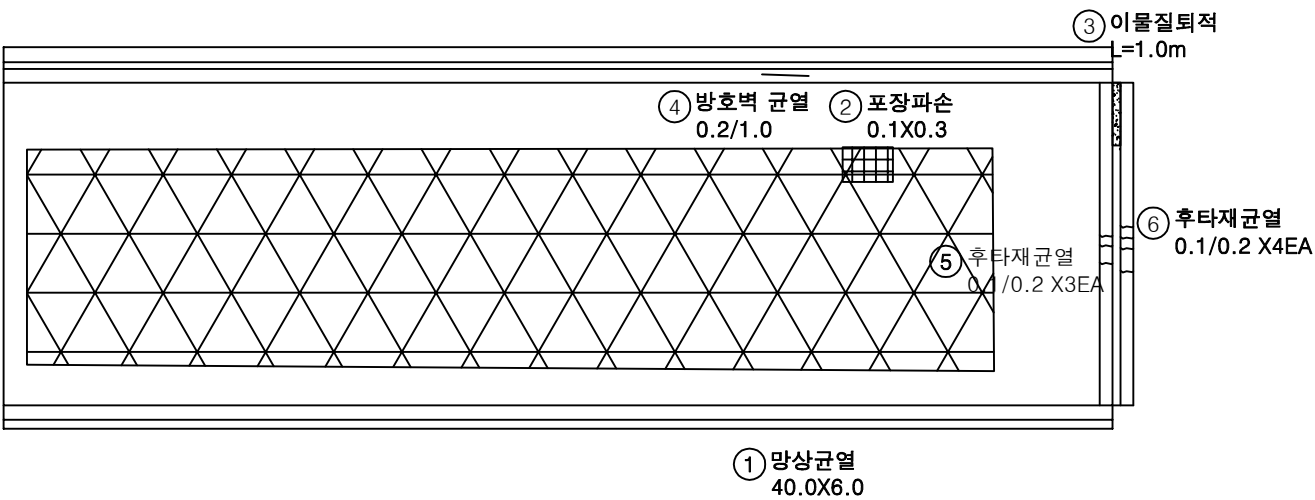
| 번호 | 손상내용 | 손상현황 | | | | | | 비 고 |
|---|---|---|---|---|---|---|---|---|
| 1 | 망상균열 | | 40.0 | 6.0 | 240.00 | m <sup>2</sup> | 1 | |
| 4 | 방호벽균열 | 0.2 | 1.0 | | 1.00 | m | 1 | |
| 5 | 후타재균열 | 0.1 | 0.2 | | 0.60 | m | 3 | |
| 6 | 후타재균열 | 0.1 | 0.2 | | 0.80 | m | 4 | |

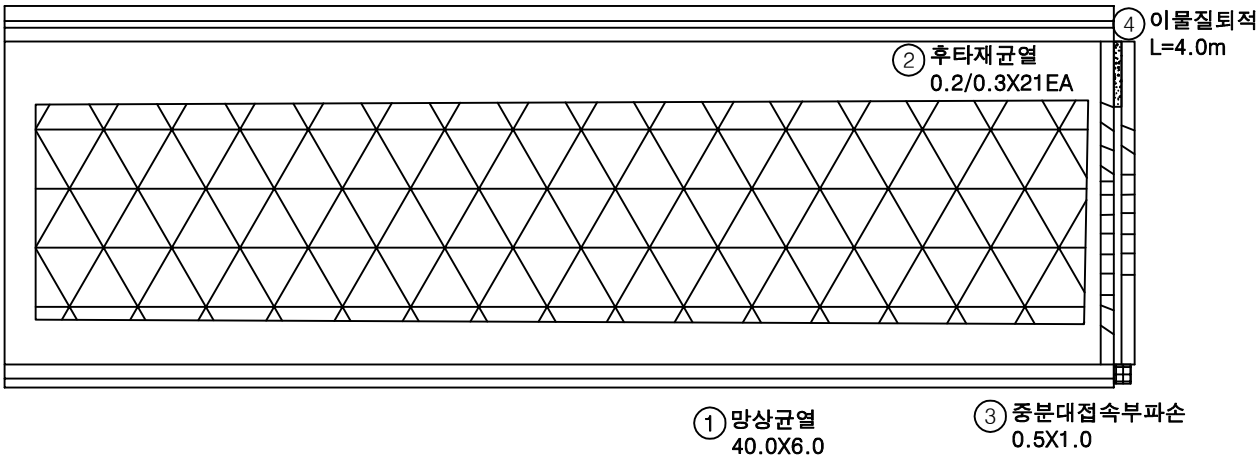
| 번호 | 손상내용 | 손상현황 | | | | | | 비 고 |
|---|---|---|---|---|---|---|---|---|
| 1 | 망상균열 | | 40.0 | 6.0 | 240.00 | m <sup>2</sup> | 1 | |
| 2 | 후타재균열 | 0.2 | 0.3 | | 6.30 | m | 21 | |

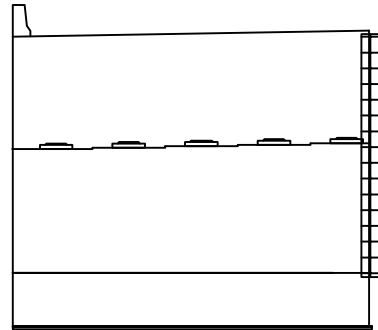
평면도

① 실란트 파손  
L=5.0m

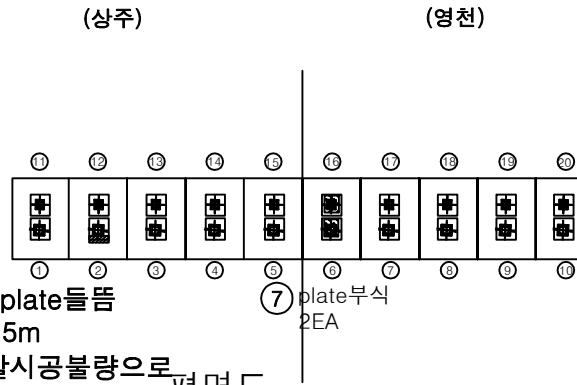
하부plate들뜸  
L=0.5m  
④ (물탈시공불량으로 인한공동 10mm) 평면도

③ 0.3/1.5X2EA
