상주영천고속도로 시설물 안전·하자점검 및 성능평가 용역  
(2022년 하반기 정밀안전점검)

# 외 관 조 사 망 도

패널식 옹벽 02

2022.12

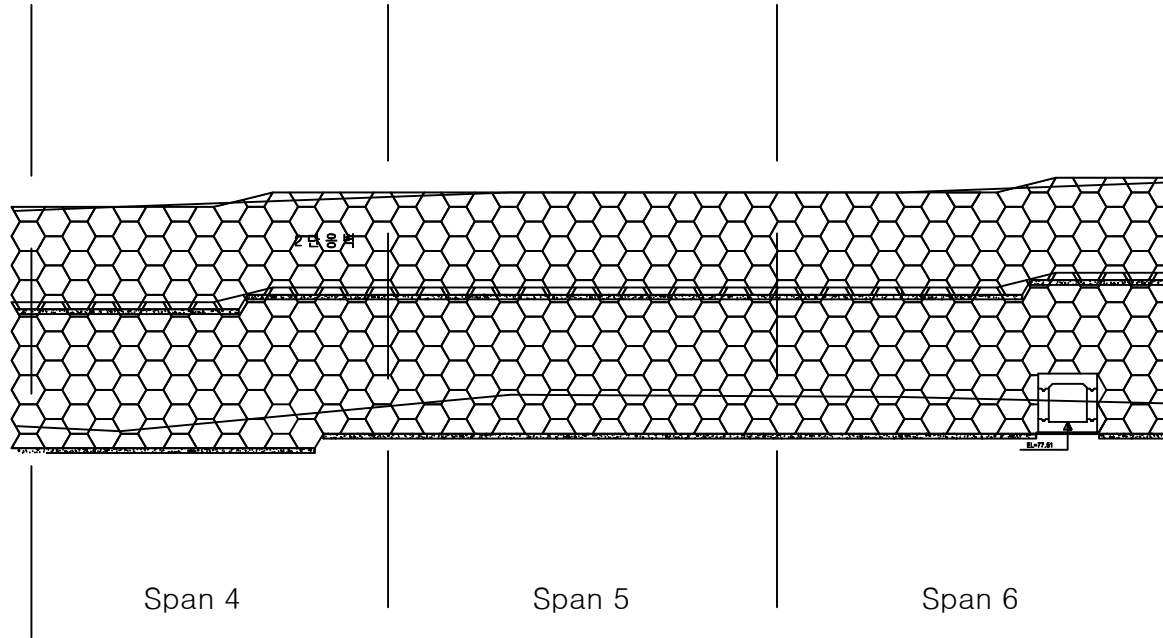
| | | | 01 |

| 번호 | 손상내용 | 손상현황 | | | | | | 비 고 |
|---|---|---|---|---|---|---|---|---|
| 1 | 판넬 파손 | | 0.2 | 0.3 | 0.06 | m <sup>2</sup> | 1 | 손상증가 |
| 2 | 배부름 | | 7.0 | 2.5 | 17.5 | m <sup>2</sup> | 1 | |
| 3 | 판넬 파손 | | 0.1 | 0.3 | 0.03 | m <sup>2</sup> | 1 | |
| 4 | 채수 | | 10.0 | 0.5 | 5.00 | m <sup>2</sup> | 1 | |
| 5 | 누수 | | | | 3.00 | EA | 3 | |
