서부간선지하도로 정기,정밀안전점검 용역

## 외관조사망도

( 서부간선지하도로 (성산방향) )-1공구

서서울도시고속도로(주)

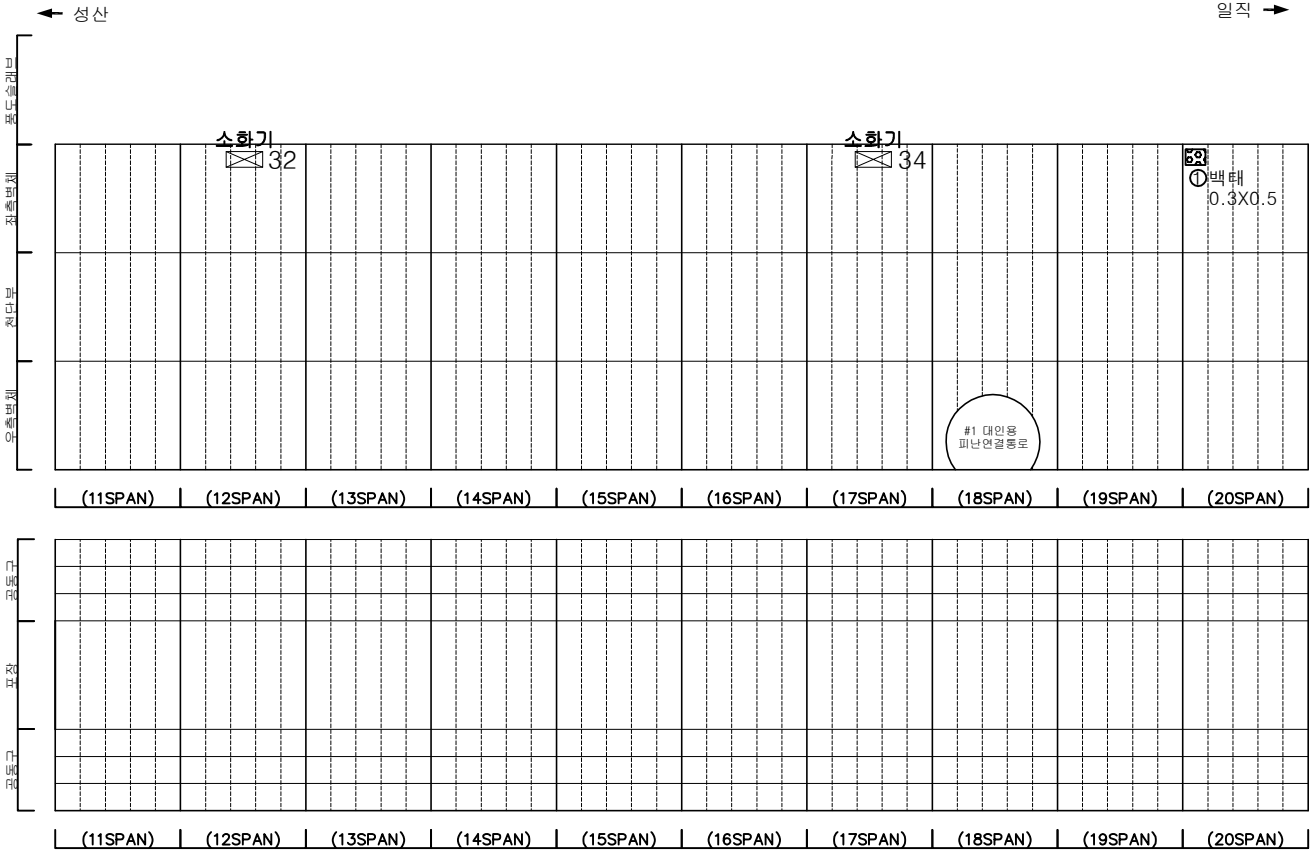
| 번호 | 발생<br>년도 | 부재 | 손상내용 | 손상현황 | | | | | | | 비 고 |
|---|---|---|---|---|---|---|---|---|---|---|---|
| 1 | 21하 | 속박부 | 균열 (폭0.3mm) | 0.3 | 0.5 | - | 0.50 | m | 1 | 0.50 | 22'성 보수 |
| 2 | 22하 | 포장부 | 포장 파손 | - | 0.2 | 0.5 | 0.10 | m² | 2 | 0.20 | |

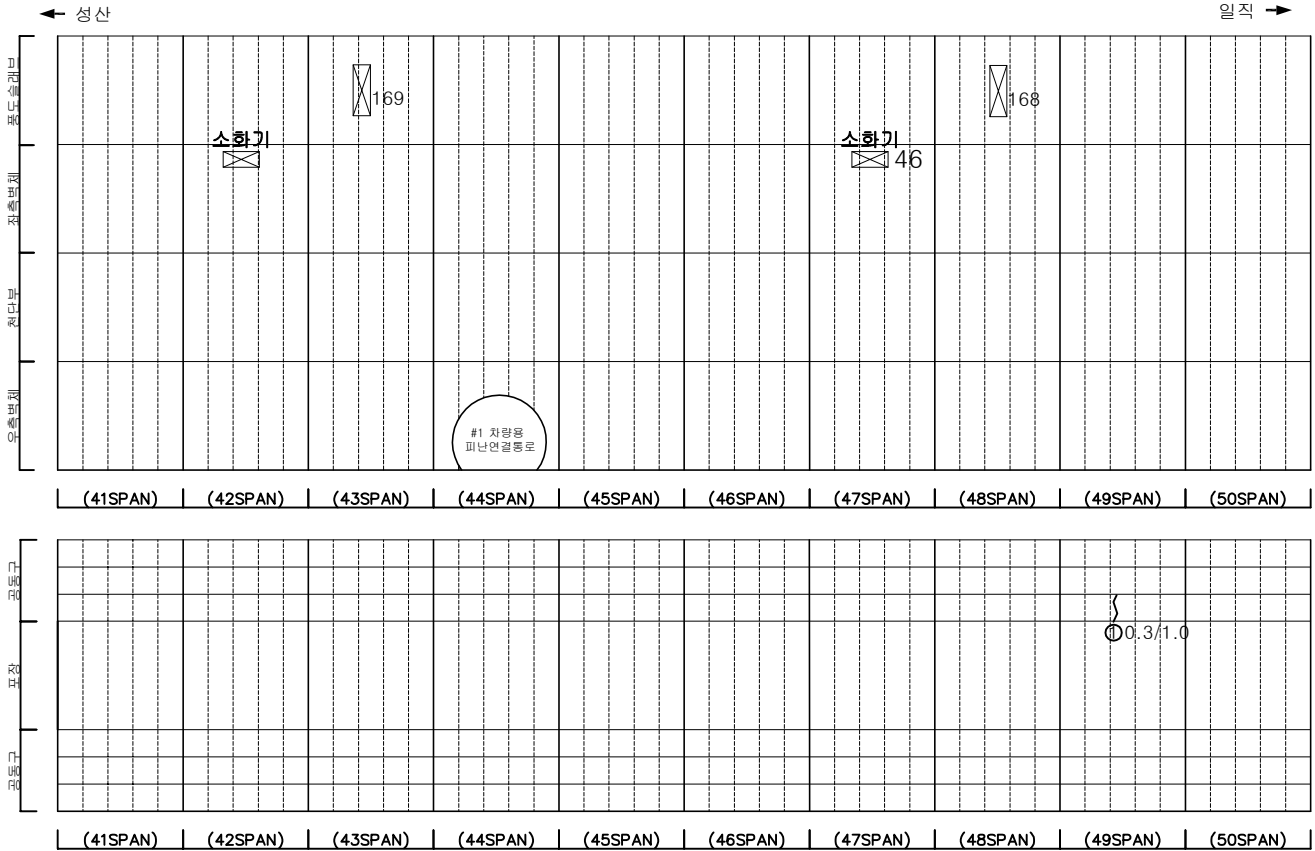
| 번호 | 발생<br>년도 | 부재 | 손상내용 | 손상현황 | | | | | | | 비 고 |
|---|---|---|---|---|---|---|---|---|---|---|---|
| 1 | 22하 | 공동구 | 공동구 균열(폭0.3mm) | 0.3 | 1.0 | - | 1.00 | m | 1 | 1.00 | |
