서부간선지하도로 정기 , 정밀안전점검 용역

## 외관조사망도

( 서부간선지하도로 (성산방향) )-2공구

서서울도시고속도로(주)

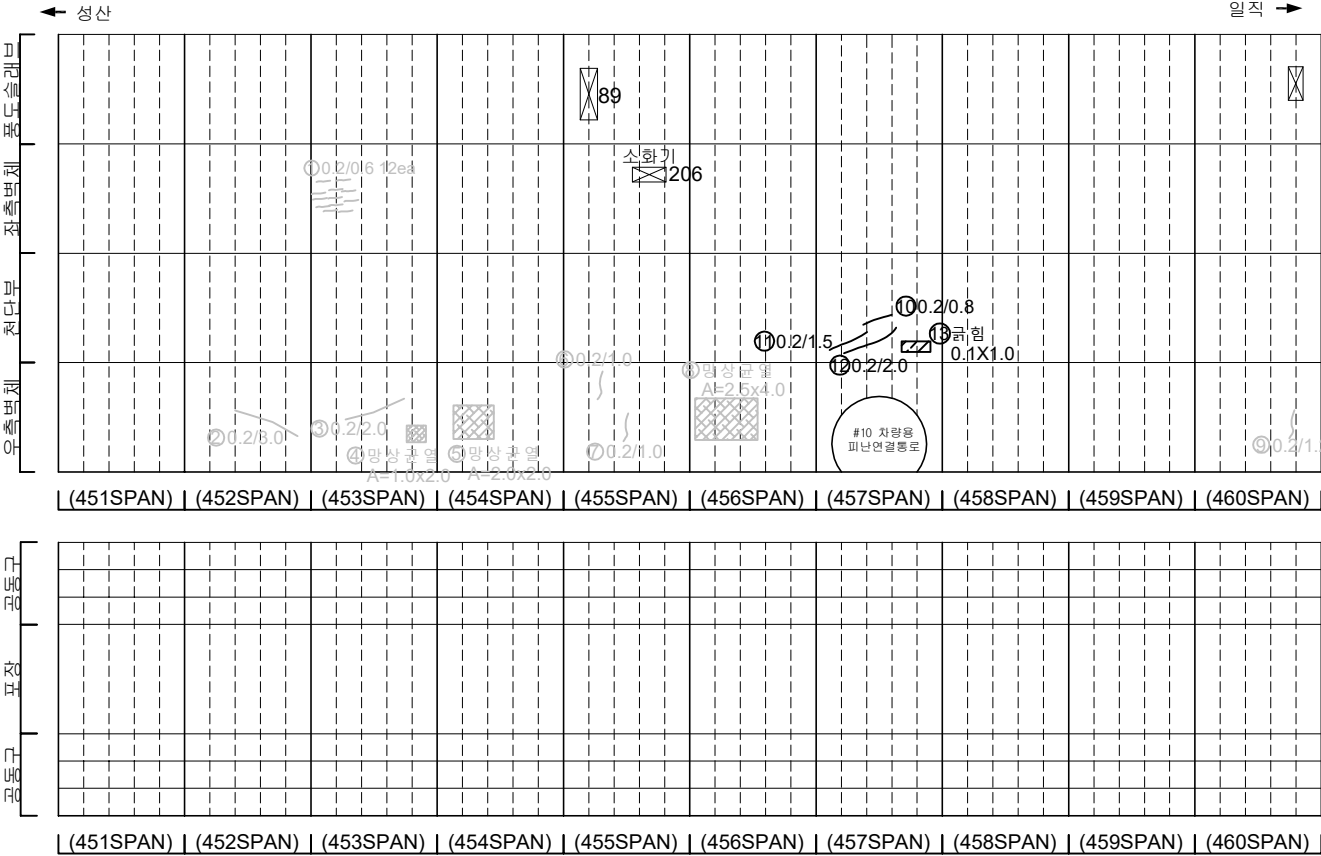
| 번호 | 발생<br>년도 | 부재 | 손상내용 | 손상현황 | | | | | | | 비 고 |
|---|---|---|---|---|---|---|---|---|---|---|---|
| 1 | 21하 | 측벽부 | 균열(폭0.2mm) | 0.2 | 0.8 | - | 0.80 | m | 12 | 7.20 | 22'상 보강 |
| 2 | 21하 | 측벽부 | 균열(폭0.2mm) | 0.2 | 3.0 | - | 3.00 | m | 1 | 3.00 | 22'상 보강 |
| 3 | 21하 | 측벽부 | 균열(폭0.2mm) | 0.2 | 2.0 | - | 2.00 | m | 1 | 2.00 | 22'상 보강 |
| 4 | 21하 | 측벽부 | 방향균열 | - | 1.0 | 2.0 | 2.00 | m <sup>2</sup> | 1 | 2.00 | 22'상 보강 |
| 5 | 21하 | 측벽부 | 방향균열 | - | 2.0 | 2.0 | 4.00 | m <sup>2</sup> | 1 | 4.00 | 22'상 보강 |
| 6 | 21하 | 측벽부 | 균열(폭0.2mm) | 0.2 | 1.0 | - | 1.00 | m | 1 | 1.00 | 22'상 보강 |
| 7 | 21하 | 측벽부 | 균열(폭0.2mm) | 0.2 | 1.0 | - | 1.00 | m | 1 | 1.00 | 22'상 보강 |
| 8 | 21하 | 측벽부 | 방향균열 | - | 2.5 | 4.0 | 10.00 | m <sup>2</sup> | 1 | 10.00 | 22'상 보강 |
| 9 | 21하 | 측벽부 | 균열(폭0.2mm) | 0.1 | 1.2 | - | 1.20 | m | 1 | 1.20 | 22'상 보강 |
| 10 | 21하 | 천단부 | 균열(폭0.2mm) | 0.1 | 0.8 | - | 0.80 | m | 1 | 0.80 | |
| 11 | 21하 | 천단부 | 균열(폭0.2mm) | 0.1 | 1.5 | - | 1.50 | m | 1 | 1.50 | |
| 12 | 21하 | 천단부 | 균열(폭0.2mm) | 0.1 | 2.0 | - | 2.00 | m | 1 | 2.00 | |
| 13 | 22하 | 천단부 | 균열 | - | 0.1 | 1.0 | 0.10 | m <sup>2</sup> | 1 | 0.10 | |

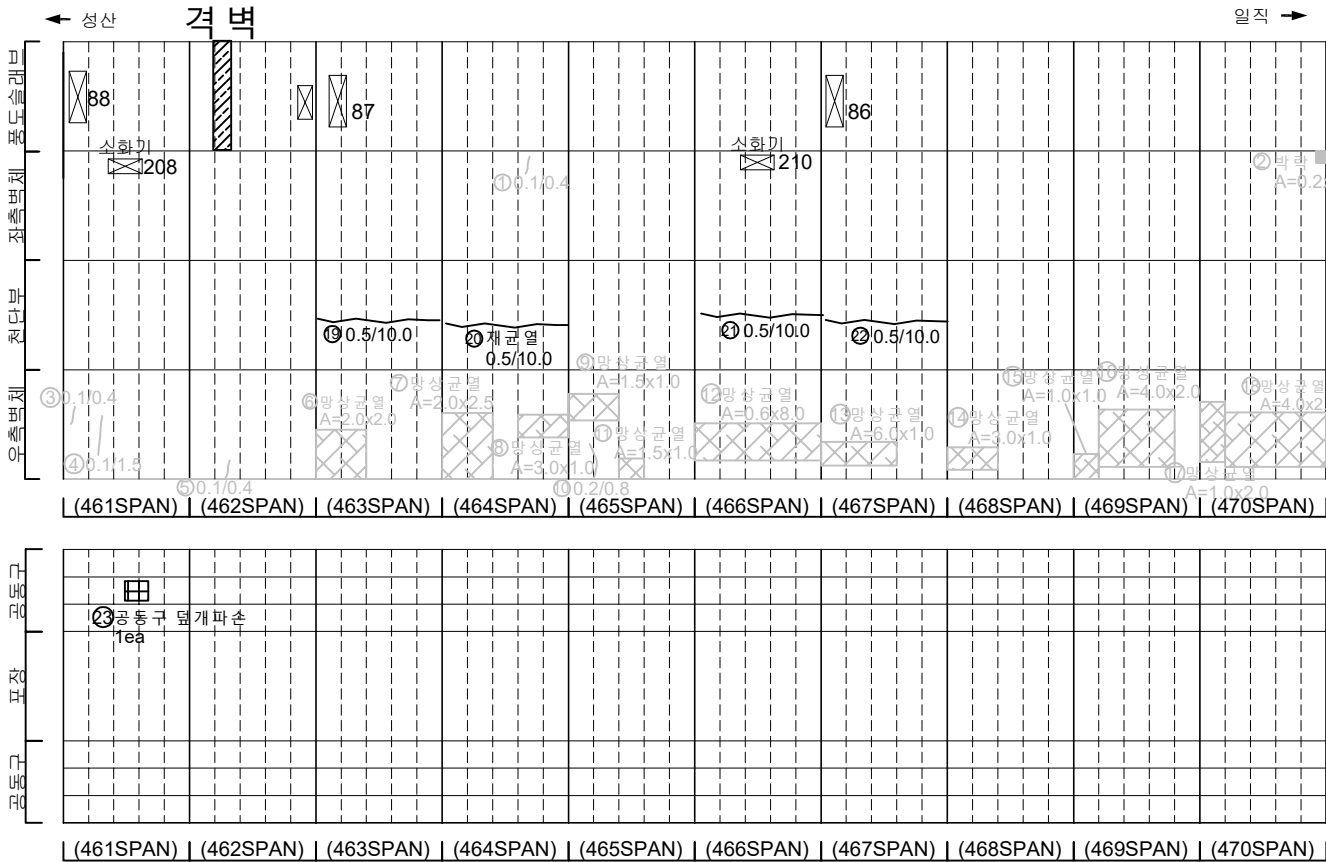
| 번호 | 발생<br>년도 | 부재 | 손상내용 | 손상현황 | | | | | | | 비 고 |
|---|---|---|---|---|---|---|---|---|---|---|---|
| 1 | 21하 | 측벽부 | 균열(폭0.1mm) | 0.1 | 0.4 | - | 0.40 | m | 1 | 0.40 | 22'상 보수 |
| 3 | 21하 | 측벽부 | 균열(폭0.1mm) | 0.1 | 0.4 | - | 0.40 | m | 1 | 0.40 | 22'상 보수 |
| 4 | 21하 | 측벽부 | 균열(폭0.1mm) | 0.1 | 1.5 | - | 1.50 | m | 1 | 1.50 | 22'상 보수 |
| 5 | 21하 | 측벽부 | 균열(폭0.1mm) | 0.1 | 0.4 | - | 0.40 | m | 1 | 0.40 | 22'상 보수 |
| 6 | 21하 | 측벽부 | 방상균열 | - | 2.0 | 2.0 | 4.00 | m | 1 | 4.00 | 22'상 보수 |
| 7 | 21하 | 측벽부 | 방상균열 | - | 2.0 | 2.5 | 5.00 | m | 1 | 5.00 | 22'상 보수 |
| 8 | 21하 | 측벽부 | 방상균열 | - | 3.0 | 1.0 | 3.00 | m | 1 | 3.00 | 22'상 보수 |
| 9 | 21하 | 측벽부 | 방상균열 | - | 1.5 | 1.0 | 1.50 | m | 1 | 1.50 | 22'상 보수 |
| 10 | 21하 | 측벽부 | 균열(폭0.2mm) | 0.2 | 0.8 | - | 0.80 | m | 1 | 0.80 | 22'상 보수 |
| 11 | 21하 | 측벽부 | 방상균열 | - | 1.5 | 1.0 | 1.50 | m | 1 | 1.50 | 22'상 보수 |
| 12 | 21하 | 측벽부 | 방상균열 | - | 0.6 | 8.0 | 4.80 | m | 1 | 4.80 | 22'상 보수 |
| 13 | 21하 | 측벽부 | 방상균열 | - | 6.0 | 1.0 | 6.00 | m | 1 | 6.00 | 22'상 보수 |
| 14 | 21하 | 측벽부 | 방상균열 | - | 3.0 | 1.0 | 3.00 | m | 1 | 3.00 | 22'상 보수 |
| 15 | 21하 | 측벽부 | 방상균열 | - | 1.0 | 1.0 | 1.00 | m | 1 | 1.00 | 22'상 보수 |
| 16 | 21하 | 측벽부 | 방상균열 | - | 4.0 | 2.0 | 8.00 | m | 1 | 8.00 | 22'상 보수 |
| 17 | 21하 | 측벽부 | 방상균열 | - | 1.0 | 2.0 | 2.00 | m | 1 | 2.00 | 22'상 보수 |
| 18 | 21하 | 측벽부 | 방상균열 | - | 4.0 | 2.0 | 8.00 | m | 1 | 8.00 | 22'상 보수 |
| 19 | 22상 | 천단부 | 균열(폭0.5mm) | 0.5 | 10.0 | - | 10.00 | m | 1 | 10.00 | |
| 20 | 22상 | 천단부 | 재균열(폭0.5mm) | 0.5 | 10.0 | - | 10.00 | m | 1 | 10.00 | |
| 21 | 22상 | 천단부 | 균열(폭0.5mm) | 0.5 | 10.0 | - | 10.00 | m | 1 | 10.00 | |
| 22 | 22상 | 천단부 | 균열(폭0.5mm) | 0.5 | 10.0 | - | 10.00 | m | 1 | 10.00 | |

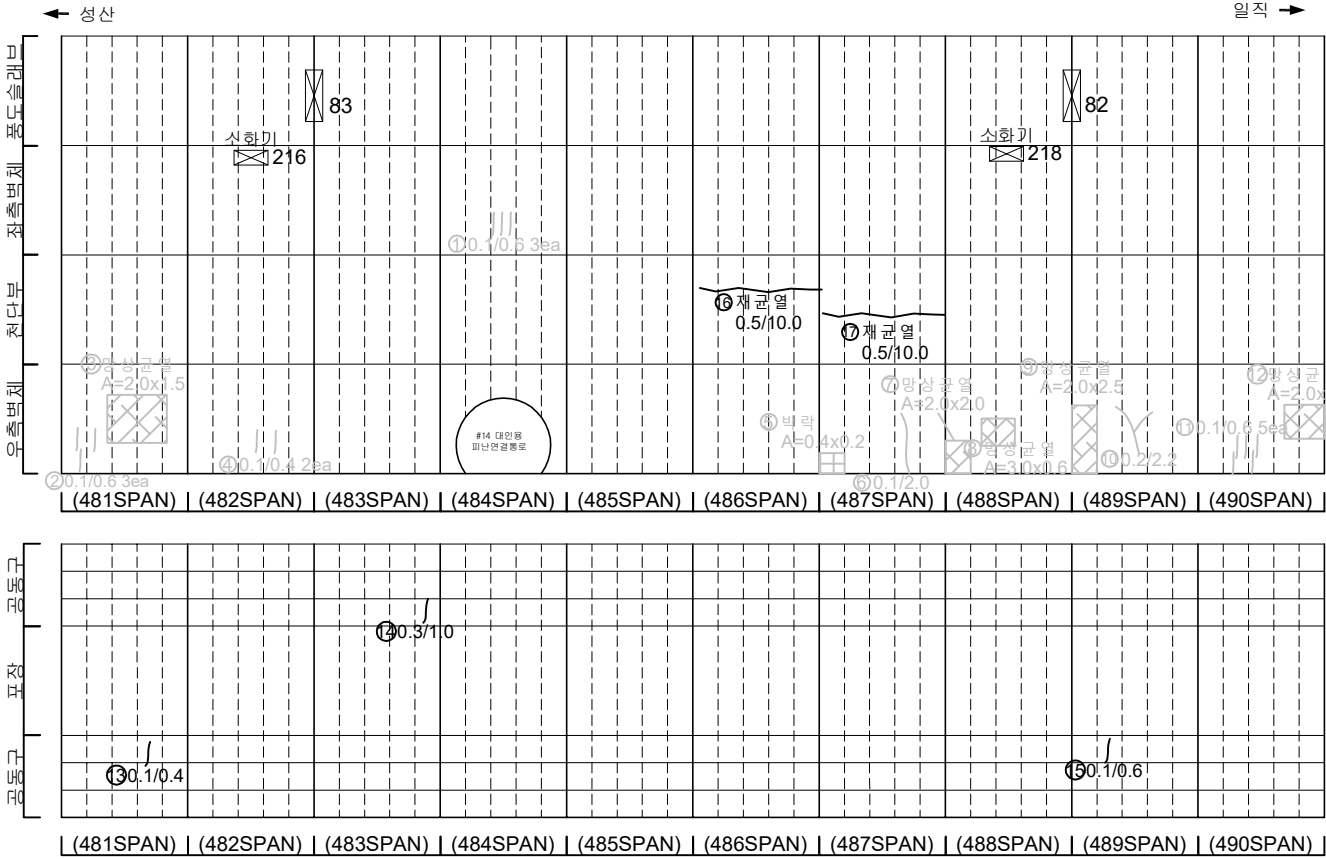
| 도 면 번호 | 05 |

| 번호 | 발생<br>년도 | 부재 | 손상내용 | 손상현황 | | | | | | | 비 고 |
|---|---|---|---|---|---|---|---|---|---|---|---|
| 1 | 21하 | 측벽부 | 균열(폭0.1mm) | 0.1 | 0.6 | - | 0.00 | m | 3 | 1.80 | 22'상 보강 |
| 2 | 21하 | 측벽부 | 균열(폭0.1mm) | 0.1 | 0.6 | - | 0.00 | m | 3 | 1.80 | 22'상 보강 |
| 3 | 21하 | 측벽부 | 평상균열 | - | 2.0 | 1.5 | 3.00 | m | 1 | 3.00 | 22'상 보강 |
| 4 | 21하 | 측벽부 | 균열(폭0.1mm) | 0.1 | 0.4 | - | 0.40 | m | 2 | 0.80 | 22'상 보강 |
| 6 | 21하 | 측벽부 | 균열(폭0.1mm) | 0.1 | 2.0 | - | 2.00 | m | 1 | 2.00 | 22'상 보강 |
| 7 | 21하 | 측벽부 | 평상균열 | - | 2.0 | 2.0 | 4.00 | m | 1 | 4.00 | 22'상 보강 |
| 8 | 21하 | 측벽부 | 평상균열 | - | 3.0 | 0.6 | 1.80 | m | 1 | 1.80 | 22'상 보강 |
| 9 | 21하 | 측벽부 | 평상균열 | - | 2.0 | 2.5 | 5.00 | m | 1 | 5.00 | 22'상 보강 |
| 10 | 21하 | 측벽부 | 균열(폭0.2mm) | 0.2 | 2.2 | - | 2.20 | m | 1 | 2.20 | 22'상 보강 |
| 11 | 21하 | 측벽부 | 균열(폭0.1mm) | 0.1 | 0.6 | - | 0.00 | m | 5 | 3.00 | 22'상 보강 |
| 12 | 21하 | 측벽부 | 평상균열 | - | 2.0 | 1.5 | 3.00 | m | 1 | 3.00 | 22'상 보강 |
| 13 | 21하 | 공동구 | 공동구 균열(폭0.1mm) | 0.1 | 0.4 | - | 0.40 | m | 1 | 0.40 | |
| 14 | 21하 | 공동구 | 공동구 균열(폭0.3mm) | 0.3 | 1.0 | - | 1.00 | m | 1 | 1.00 | |
| 15 | 21하 | 공동구 | 공동구 균열(폭0.1mm) | 0.1 | 0.6 | - | 0.60 | m | 1 | 0.60 | |
| 16 | 22상 | 천단부 | 재균열(폭0.5mm) | 0.5 | 10.0 | - | 10.00 | m | 1 | 10.00 | |
| 17 | 22상 | 천단부 | 재균열(폭0.5mm) | 0.5 | 10.0 | - | 10.00 | m | 1 | 10.00 | |

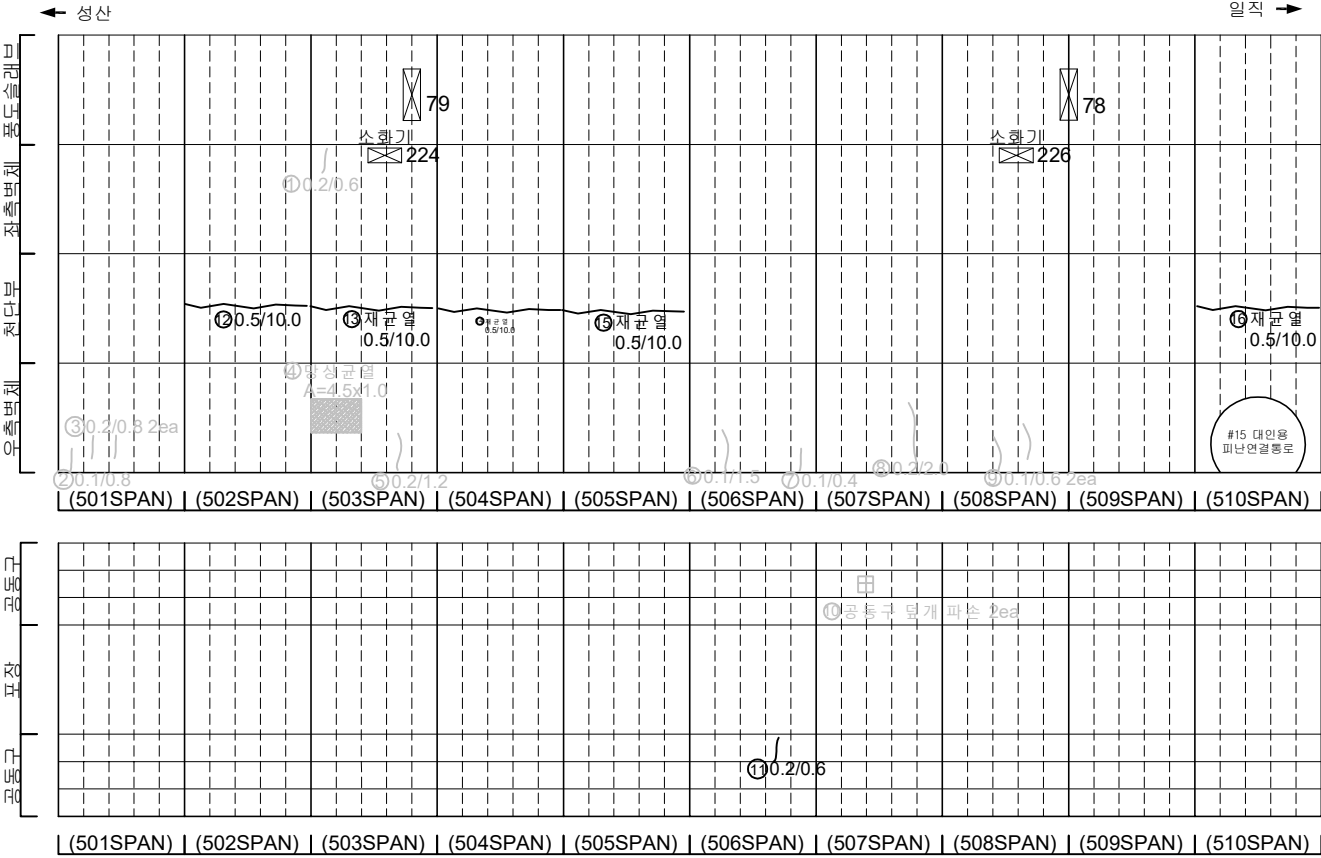
| 번호 | 발생<br>년도 | 부재 | 손상내용 | 손상현황 | | | | | | | 비 고 |
|---|---|---|---|---|---|---|---|---|---|---|---|
| 1 | 21하 | 측벽부 | 균열(폭0.2mm) | 0.2 | 0.6 | - | 0.60 | m | 1 | 0.60 | 22'상 보강 |
| 2 | 21하 | 측벽부 | 균열(폭0.1mm) | 0.1 | 0.8 | - | 0.80 | m | 1 | 0.80 | 22'상 보강 |
| 3 | 21하 | 측벽부 | 균열(폭0.2mm) | 0.2 | 0.8 | - | 0.80 | m | 2 | 1.60 | 22'상 보강 |
| 4 | 21하 | 측벽부 | 양상균열 | - | 4.5 | 1.0 | 4.50 | m | 1 | 4.50 | 22'상 보강 |
| 5 | 21하 | 측벽부 | 균열(폭0.2mm) | 0.2 | 1.2 | - | 1.20 | m | 1 | 1.20 | 22'상 보강 |
| 6 | 21하 | 측벽부 | 균열(폭0.1mm) | 0.1 | 1.5 | - | 1.50 | m | 1 | 1.50 | 22'상 보강 |
| 7 | 21하 | 측벽부 | 균열(폭0.1mm) | 0.1 | 0.4 | - | 0.40 | m | 1 | 0.40 | 22'상 보강 |
| 8 | 21하 | 측벽부 | 균열(폭0.2mm) | 0.2 | 2.0 | - | 2.00 | m | 1 | 2.00 | 22'상 보강 |
| 9 | 21하 | 측벽부 | 균열(폭0.1mm) | 0.1 | 0.6 | - | 0.60 | m | 2 | 1.20 | 22'상 보강 |

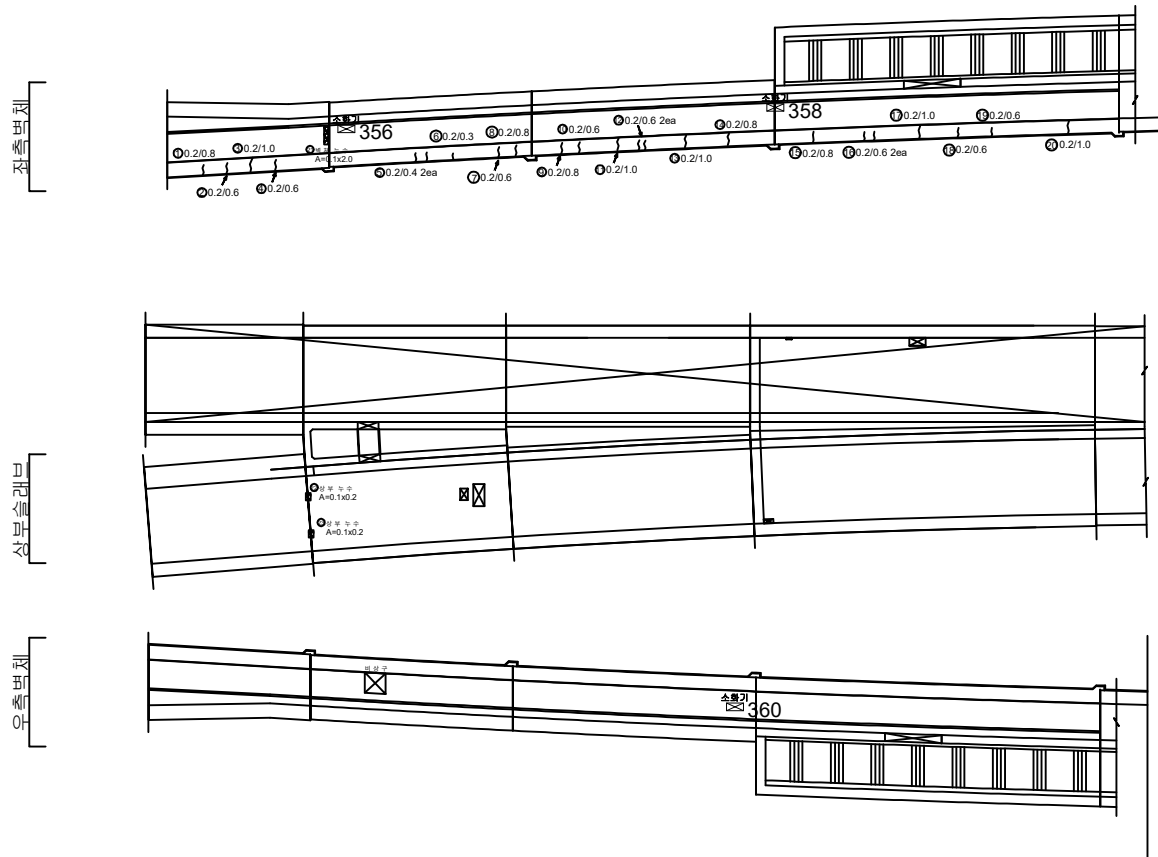
| 도 면 번호 | 39 |

| 번호 | 발생년도 | 부재 | 손상내용 | 손상현황 | | | | | | | 비고 |
|---|---|---|---|---|---|---|---|---|---|---|---|
| 1 | 21하 | 공동구 | 공동구 균열(폭0.2mm) | 0.2 | 0.7 | - | 0.70 | m | 10 | 7.00 | |
| 2 | 21하 | 공동구 | 공동구 균열(폭0.2mm) | 0.2 | 0.7 | - | 0.70 | m | 6 | 4.20 | |
| 3 | 21하 | 공동구 | 공동구 균열(폭0.2mm) | 0.2 | 1.5 | - | 1.50 | m | 1 | 1.50 | |
| 4 | 21하 | 공동구 | 공동구 균열(폭0.2mm) | 0.2 | 0.7 | - | 0.70 | m | 6 | 4.20 | |
| 5 | 21하 | 공동구 | 공동구 균열(폭0.2mm) | 0.2 | 0.3 | - | 0.30 | m | 10 | 3.00 | |
| 6 | 22상 | 상부슬래브 | 상부 누수 | - | 0.1 | 0.1 | 0.01 | m <sup>2</sup> | 1 | 0.01 | |
