서부간선지하도로 정기,정밀안전점검 용역

## 외관조사망도

( 서부간선지하도로 (성산방향) )-1공구

서서울도시고속도로(주)

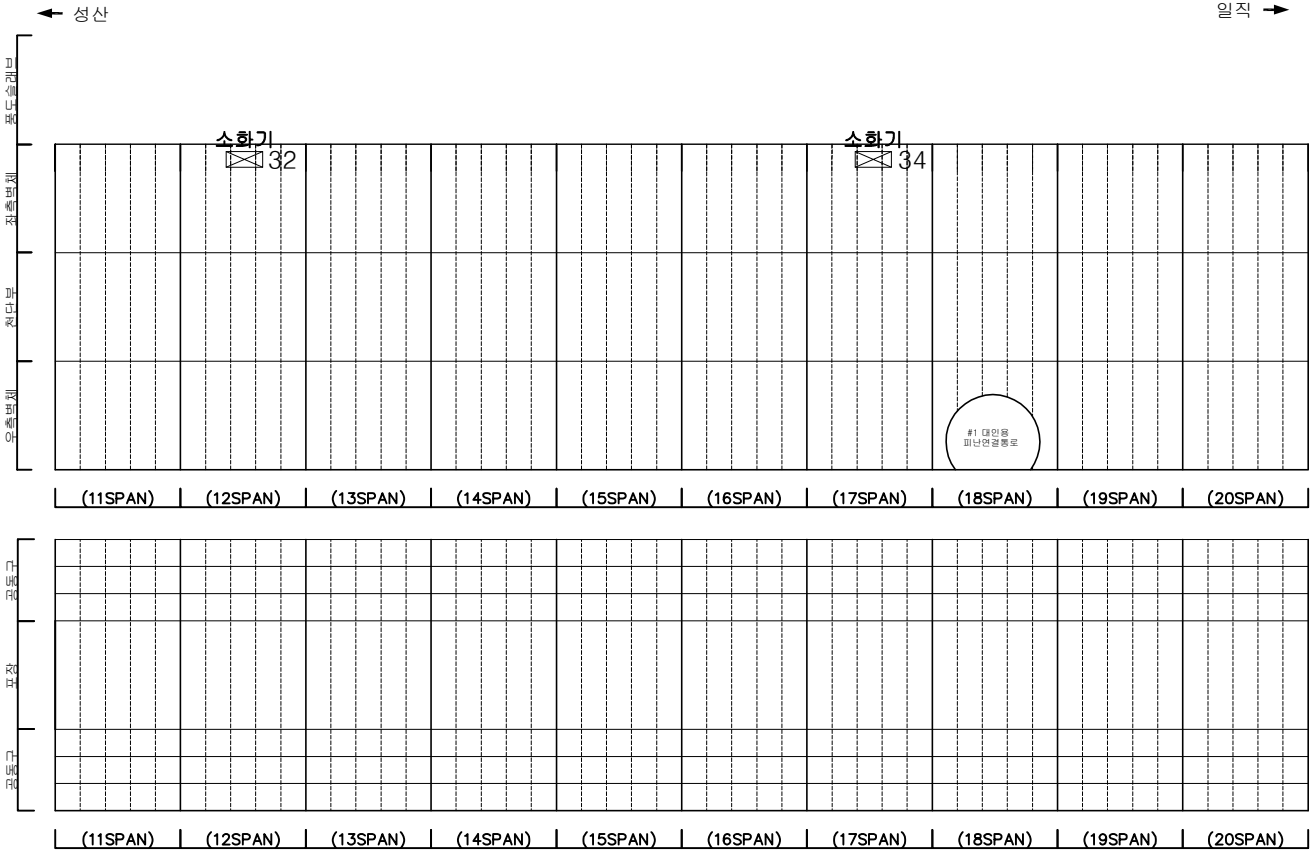
| 번호 | 발생<br>년도 | 부재 | 손상내용 | 손상현황 | | | | | | | 비 고 |
|---|---|---|---|---|---|---|---|---|---|---|---|
| 1 | 21년 | 측벽부 | 균열 (폭0.3mm) | 0.3 | 0.5 | - | 0.50 | m | 1 | 0.50 | 22'성 보강 |

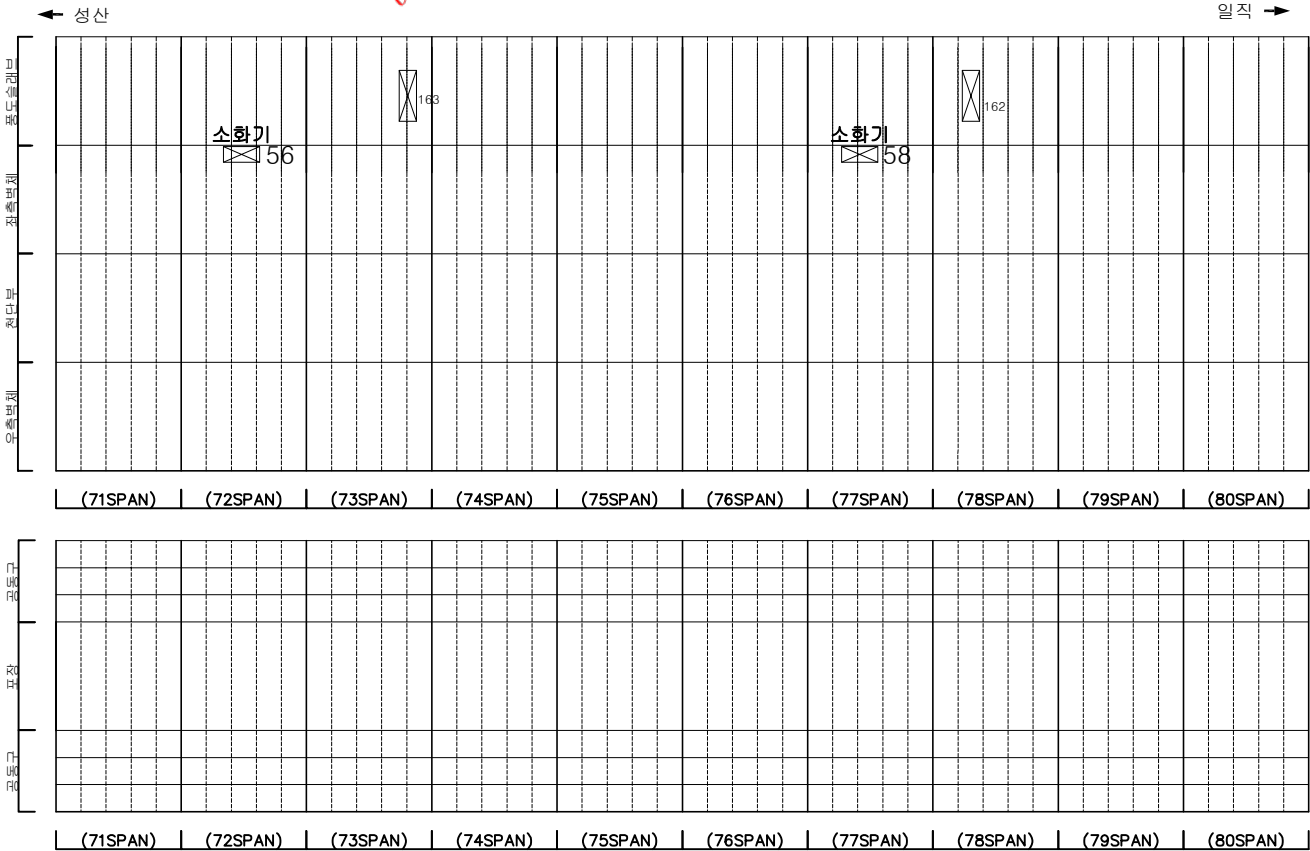
| 번호 | 발생<br>년도 | 부재 | 손상내용 | 손상현황 | | | | | | | 비 고 |
|---|---|---|---|---|---|---|---|---|---|---|---|
| 3 | 22상 | 천단부 | 균열(폭0.3㎜) | 0.3 | 3.0 | - | 3.00 | ㎝ | 1 | 3.00 | |
