서부간선지하도로 정기 , 정밀안전점검 용역

## 외관조사망도

( 서부간선지하도로 (성산방향) )-2공구

서서울도시고속도로(주)

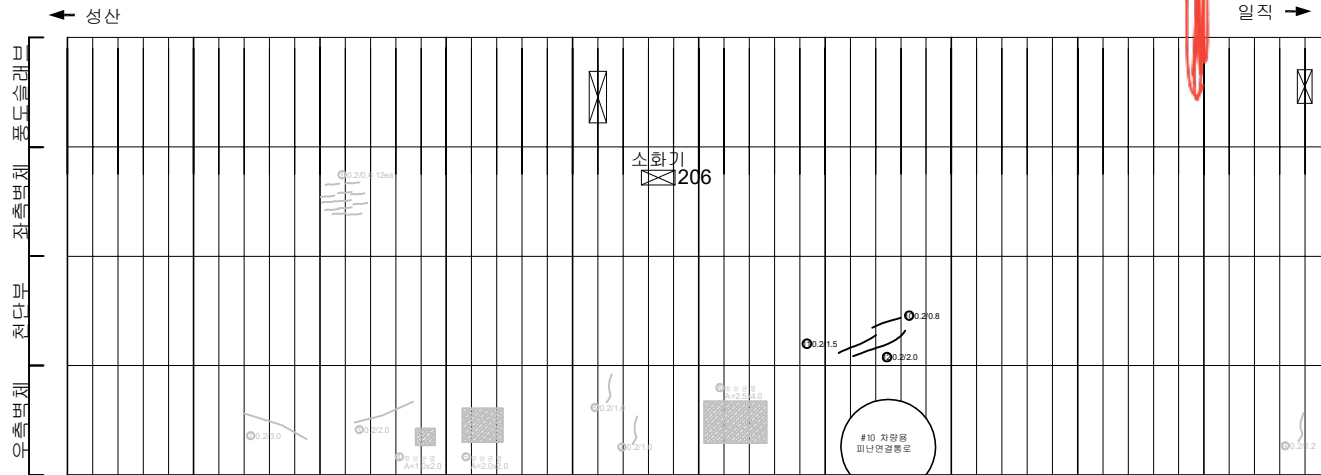
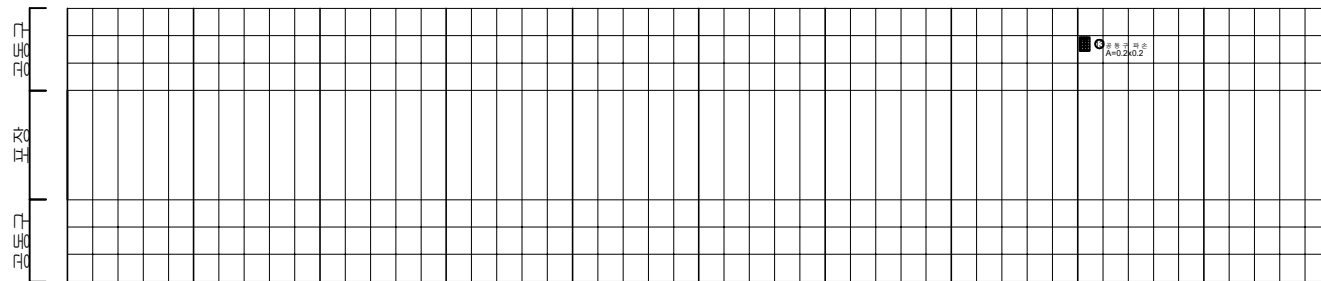
| | | 부식 | | 좌굴, 변형 | | 기타 | 도면번호<br>01 |

| 번호 | 발생<br>년도 | 부재 | 손상내용 | 손상현황 | | | | | | | 비 고 |
|---|---|---|---|---|---|---|---|---|---|---|---|
| 1 | 21하 | 측벽부 | 균열(폭0.1mm) | 0.1 | 0.4 | - | 0.40 | m | 1 | 0.40 | 22'상 보수 |
| 3 | 21하 | 측벽부 | 균열(폭0.1mm) | 0.1 | 0.4 | - | 0.40 | m | 1 | 0.40 | 22'상 보수 |
| 4 | 21하 | 측벽부 | 균열(폭0.1mm) | 0.1 | 1.5 | - | 1.50 | m | 1 | 1.50 | 22'상 보수 |
| 5 | 21하 | 측벽부 | 균열(폭0.1mm) | 0.1 | 0.4 | - | 0.40 | m | 1 | 0.40 | 22'상 보수 |
| 6 | 21하 | 측벽부 | 망상균열 | - | 2.0 | 2.0 | 4.00 | m | 1 | 4.00 | 22'상 보수 |
| 7 | 21하 | 측벽부 | 망상균열 | - | 2.0 | 2.5 | 5.00 | m | 1 | 5.00 | 22'상 보수 |
| 8 | 21하 | 측벽부 | 망상균열 | - | 3.0 | 1.0 | 3.00 | m | 1 | 3.00 | 22'상 보수 |
| 9 | 21하 | 측벽부 | 망상균열 | - | 1.5 | 1.0 | 1.50 | m | 1 | 1.50 | 22'상 보수 |
| 10 | 21하 | 측벽부 | 균열(폭0.2mm) | 0.2 | 0.8 | - | 0.80 | m | 1 | 0.80 | 22'상 보수 |
| 11 | 21하 | 측벽부 | 망상균열 | - | 1.5 | 1.0 | 1.50 | m | 1 | 1.50 | 22'상 보수 |
| 12 | 21하 | 측벽부 | 망상균열 | - | 0.6 | 8.0 | 4.80 | m | 1 | 4.80 | 22'상 보수 |
| 13 | 21하 | 측벽부 | 망상균열 | - | 6.0 | 1.0 | 6.00 | m | 1 | 6.00 | 22'상 보수 |
| 14 | 21하 | 측벽부 | 망상균열 | - | 3.0 | 1.0 | 3.00 | m | 1 | 3.00 | 22'상 보수 |
| 15 | 21하 | 측벽부 | 망상균열 | - | 1.0 | 1.0 | 1.00 | m | 1 | 1.00 | 22'상 보수 |
| 16 | 21하 | 측벽부 | 망상균열 | - | 4.0 | 2.0 | 8.00 | m | 1 | 8.00 | 22'상 보수 |
| 17 | 21하 | 측벽부 | 망상균열 | - | 1.0 | 2.0 | 2.00 | m | 1 | 2.00 | 22'상 보수 |
| 18 | 21하 | 측벽부 | 망상균열 | - | 4.0 | 2.0 | 8.00 | m | 1 | 8.00 | 22'상 보수 |
| 19 | 22상 | 천단부 | 균열(폭0.5mm) | 0.5 | 10.0 | - | 10.00 | m | 1 | 10.00 | |
| 20 | 22상 | 천단부 | 재균열(폭0.5mm) | 0.5 | 10.0 | - | 10.00 | m | 1 | 10.00 | |
| 21 | 22상 | 천단부 | 균열(폭0.5mm) | 0.5 | 10.0 | - | 10.00 | m | 1 | 10.00 | |
| 22 | 22상 | 천단부 | 균열(폭0.5mm) | 0.5 | 10.0 | - | 10.00 | m | 1 | 10.00 | |

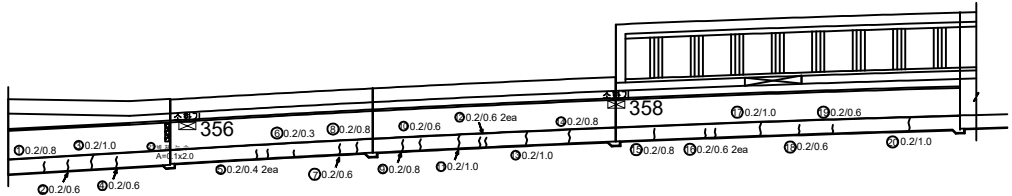
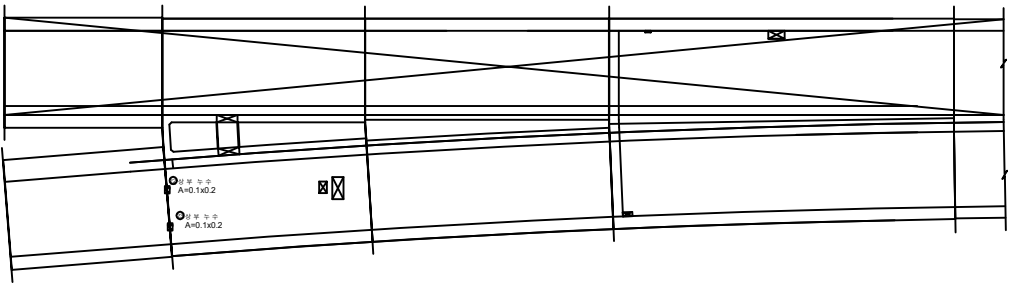
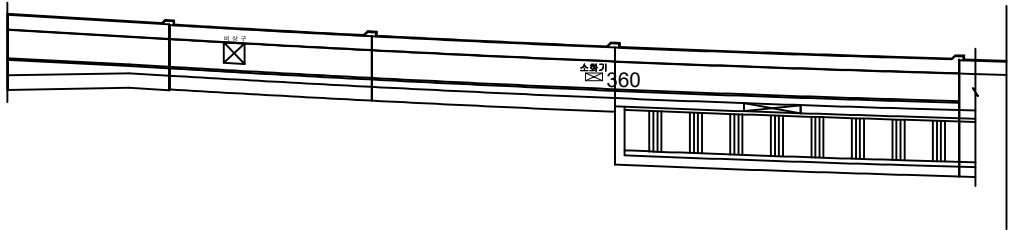
| 번호 | 발생<br>년도 | 부재 | 손상내용 | 손상현황 | | | | | | | 비 고 |
|---|---|---|---|---|---|---|---|---|---|---|---|
| 1 | 21하 | 공동구 | 공동구 균열(폭0.2mm) | 0.2 | 0.8 | - | 0.80 | m | 1 | 0.80 | |
| 2 | 21하 | 공동구 | 공동구 균열(폭0.2mm) | 0.2 | 0.6 | - | 0.60 | m | 1 | 0.60 | |
| 21 | 22상 | 측벽부 | 벽체 누수 | - | 0.1 | 2.0 | 0.20 | m <sup>2</sup> | 1 | 0.20 | |
| 22 | 22상 | 상부슬래브 | 상부 누수 | - | 0.1 | 0.2 | 0.02 | m <sup>2</sup> | 1 | 0.02 | |
| 23 | 22상 | 상부슬래브 | 상부 누수 | - | 0.1 | 0.2 | 0.02 | m <sup>2</sup> | 1 | 0.02 | |

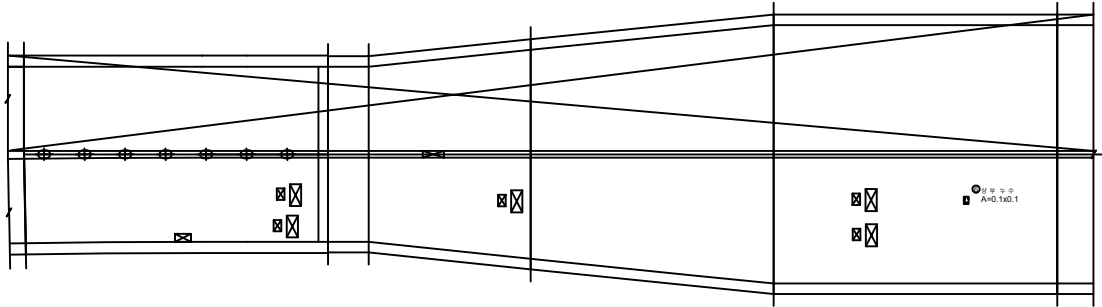
| 번호 | 발생년도 | 부재 | 손상내용 | 손상현황 | | | | | | | 비고 |
|---|---|---|---|---|---|---|---|---|---|---|---|
| 1 | 21하 | 공동구 | 공동구 균열(폭0.2mm) | 0.2 | 0.7 | - | 0.70 | m | 10 | 7.00 | |
| 6 | 22상 | 상부슬래브 | 상부 누수 | - | 0.1 | 0.1 | 0.01 | m <sup>2</sup> | 1 | 0.01 | |
