서울문산 고속도로 시설물  
정밀안전점검용역

외관조사망도  
( 서문4교(서울방향) )

서울문산고속도로(주)

(주)명성엔지니어링

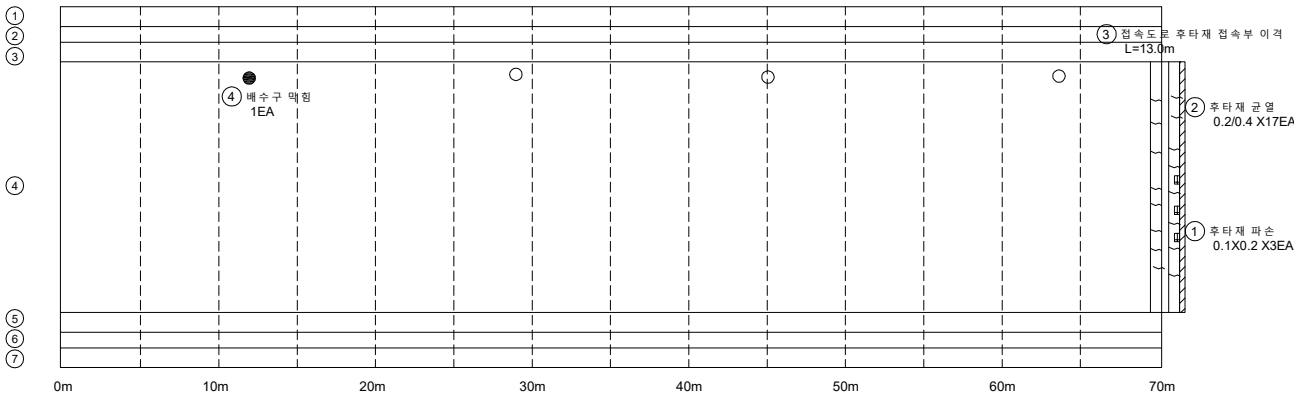
ID : 서문4교(서울방향) 바닥판상면 S1

| 번호 | 발생<br>년도 | 부재 | 손상내용 | 손상현황 | | | | | | | 비 고 |
|---|---|---|---|---|---|---|---|---|---|---|---|
| 1 | 22차 | 신축이음 | 후타재 파손 | | 0.1 | 0.2 | 0.02 | m <sup>2</sup> | 3 | 0.06 | |
| 2 | 22차 | 신축이음 | 후타재 균열 | 0.2 | 0.4 | | 0.40 | m | 17 | 6.80 | |
| 3 | 22차 | 신축이음 | 점속도로 후타재 점속부 이음 | | 13.0 | | 13.00 | m | 1 | 13.00 | T=0.5cm |
| 4 | 22차 | 배수시설 | 배수구 막힘 | | | | 1.00 | EA | 1 | 1.00 | |
