서울문산 고속도로 시설물  
정밀안전점검용역

외관조사망도  
( 서문5교(서울방향) )

서울문산고속도로(주)

(주)명성엔지니어링

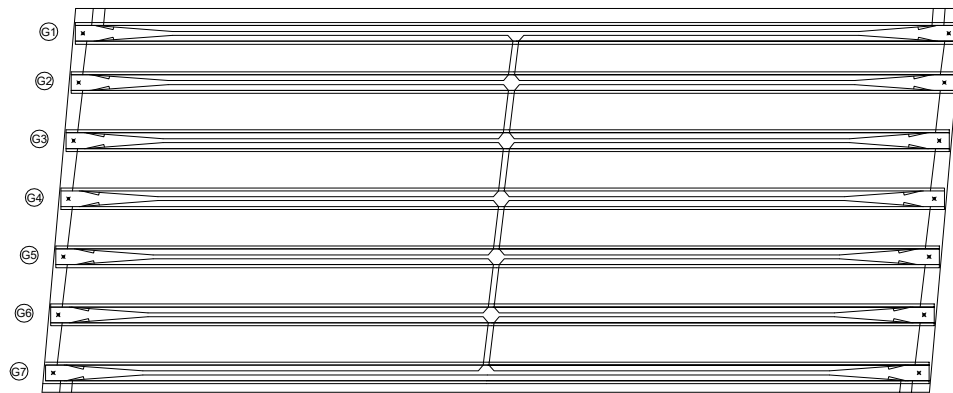
| 부식 | 좌굴, 변형 | 기타 | 서문5교(서울방향) 바닥판하면 S1 |

| 번호 | 발생<br>년도 | 부재 | 손상내용 | 손상현황 | | | | | | | 비 고 |
|---|---|---|---|---|---|---|---|---|---|---|---|
| 1 | 22년 | 배수 시설 | 배수관 탈락 | | | | 1.00 | EA | 1 | 1.00 | |

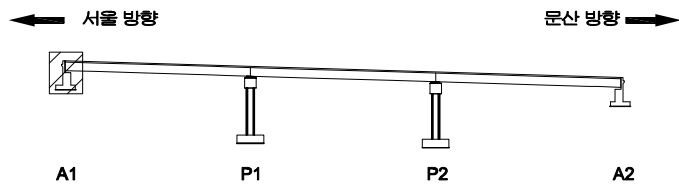
| 번호 | 발생<br>년도 | 부재 | 손상내용 | 손상현황 | | | | | | | 비 고 |
|---|---|---|---|---|---|---|---|---|---|---|---|
| 1 | 22차 | 교각 | 망상균열 | | 6.0 | 1.0 | 6.00 | m <sup>2</sup> | 1 | 6.00 | |
| 2 | 22차 | 교각 | 망상균열 | | 10.0 | 1.0 | 10.00 | m <sup>2</sup> | 1 | 10.00 | |
| 4 | 22차 | 교량받침 | 반침물량 균열 | 0.2 | 0.3 | | 0.30 | m | 10 | 3.00 | |

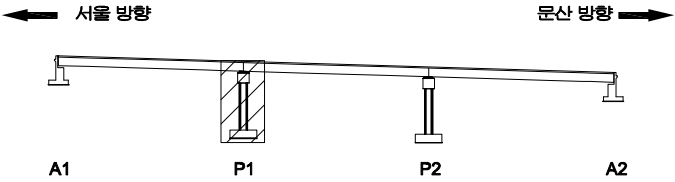
| 번호 | 발생<br>년도 | 부재 | 손상내용 | 손상현황 | | | | | | | 비 고 |
|---|---|---|---|---|---|---|---|---|---|---|---|
| 1 | 22차 | 교량받침 | 받침물달 균열 | 0.1 | 0.2 | | 0.20 | m | 1 | 0.20 | |

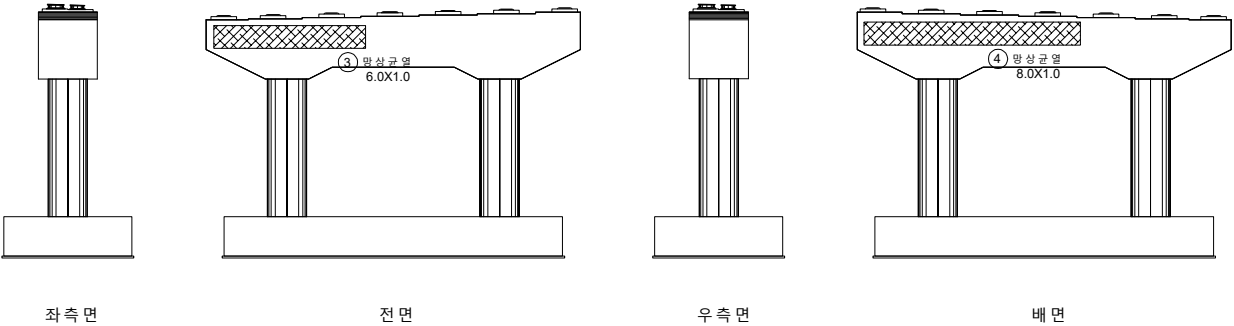
| 부식 | 좌굴, 변형 | 기타 | 서문5교(서울방향) 교각 P2 |

| 번호 | 발생<br>년도 | 부재 | 손상내용 | 손상현황 | | | | | | | 비 고 |
|---|---|---|---|---|---|---|---|---|---|---|---|
| 1 | 22차 | 신축이음 | 신축이음 하부 누수 | | 0.5 | | 0.50 | m | 4 | 2.00 | |
