서울문산고속도로시설물  
정밀안전점검용역

외관조사망도  
(서문5교(문산방향))

서울문산고속도로(주)

(주)명성엔지니어링

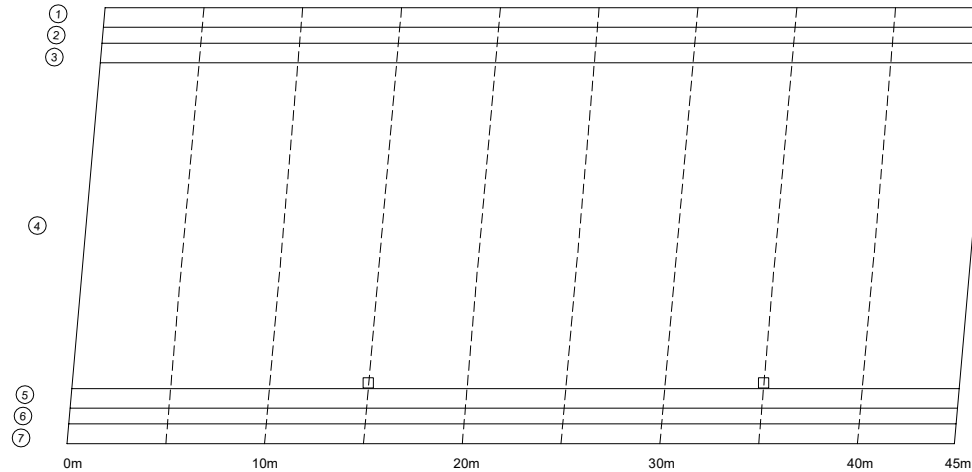
| 범<br>례 | 균열 | 양상균열 | 재료분리 | 발 주 처 |
|---|---|---|---|---|
| | | | | 서문5교(문산방향) 바닥판상면 S1 |

| 번호 | 발생<br>년도 | 부재 | 손상내용 | 손상현황 | | | | | | | 비 고 |
|---|---|---|---|---|---|---|---|---|---|---|---|
| 1 | 22차 | 교면포장 | 접속도로 파손 | | 2.0 | 1.0 | 1.50 | m <sup>2</sup> | 1 | 1.50 | |
| 2 | 22차 | 교면포장 | 접속도로 후타재 접속부 이격 | | 12.0 | | 12.00 | m | 1 | 12.00 | T=0.5cm |
| 3 | 22차 | 동분대 | 동분대 균열(0.3mm이상) | 0.3 | 1.0 | | 1.00 | m | 1 | 1.00 | |
