서울문산 고속도로 시설물  
정밀안전점검용역

외관조사망도  
( 서문9교(서울방향) )

서울문산고속도로(주)

(주)명성엔지니어링

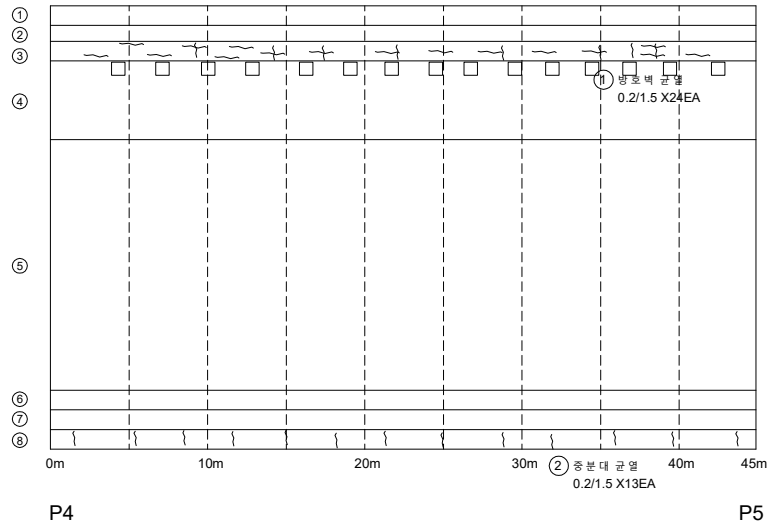
| 번호 | 발생<br>년도 | 부재 | 손상내용 | 손상현황 | | | | | | | 비고 |
|---|---|---|---|---|---|---|---|---|---|---|---|
| 1 | 22차 | 신축이음 | 차수판 앵커탈락 | | | | 1.00 | EA | 1 | 1.00 | |
| 2 | 22차 | 방호벽 | 방호벽 균열부백테 | | 0.1 | 1.0 | 0.10 | m | 1 | 0.10 | |
| 3 | 22차 | 방호벽 | 방호벽 균열(0.3mm미만) | 0.1 | 1.0 | | 1.00 | m | 1 | 1.00 | |
| 4 | 22차 | 방호벽 | 방호벽 균열(0.3mm이상) | 0.2 | 1.5 | | 1.50 | m | 8 | 12.00 | |
| 5 | 22차 | 신축이음 | 후타재 균열 | 0.2 | 0.5 | | 0.50 | m | 20 | 10.00 | |
| 6 | 22차 | 신축이음 | 후타재 균열 | 0.2 | 0.3 | | 0.30 | m | 20 | 6.00 | |
| 7 | 22차 | 중분대 | 중분대 균열(0.3mm미만) | 0.2 | 1.5 | | 1.50 | m | 1 | 1.50 | |

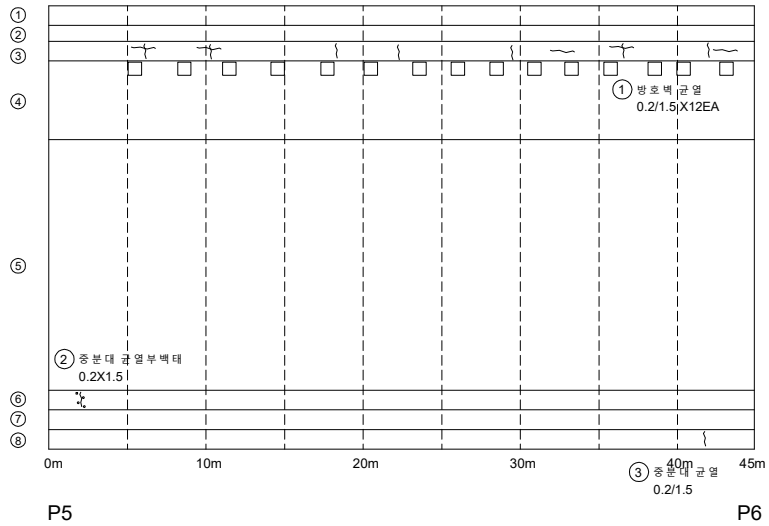
| 번호 | 발생<br>년도 | 부재 | 손상내용 | 손상현황 | | | | | | | 비고 |
|---|---|---|---|---|---|---|---|---|---|---|---|
| 1 | 22차 | 방호벽 | 방호벽 균열 (0.3mm이만) | 0.2 | 1.5 | | 1.50 | m | 12 | 18.00 | |
| 2 | 22차 | 중분대 | 중분대 균열부백태 | | 0.2 | 1.5 | 0.30 | m | 1 | 0.30 | |
| 3 | 22차 | 중분대 | 중분대 균열 (0.3mm이만) | 0.2 | 1.5 | | 1.50 | m | 1 | 1.50 | |

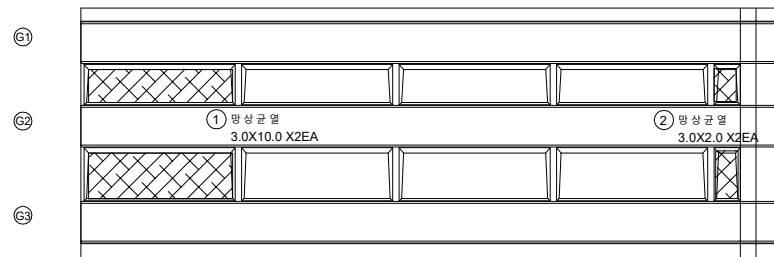
| 부식 | 좌굴, 변형 | 기타 | 서문9교(서울방향) 바닥판하면 S3 |

| 번호 | 발생<br>년도 | 부재 | 손상내용 | 손상현황 | | | | | | | 비 고 |
|---|---|---|---|---|---|---|---|---|---|---|---|
| 1 | 22차 | 바닥판 | 망상균열 | | 3.0 | 10.0 | 30.00 | m <sup>2</sup> | 2 | 60.00 | |
| 2 | 22차 | 바닥판 | 망상균열 | | 3.0 | 2.0 | 6.00 | m <sup>2</sup> | 2 | 12.00 | |

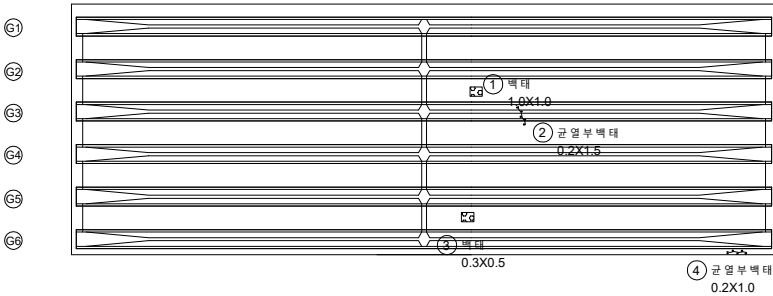
| 번호 | 발생<br>년도 | 부재 | 손상내용 | 손상현황 | | | | | | | 비 고 |
|---|---|---|---|---|---|---|---|---|---|---|---|
| 2 | 22차 | 바닥판 | 균열부벽태 | | 0.2 | 1.5 | 0.30 | m <sup>2</sup> | 1 | 0.30 | |
| 4 | 22차 | 바닥판 | 균열부벽태 | | 0.2 | 1.0 | 0.20 | m <sup>2</sup> | 1 | 0.20 | |
