서울문산고속도로시설물  
정밀안전점검용역

외관조사망도  
(서문9교(문산방향))

서울문산고속도로(주)

(주)명성엔지니어링

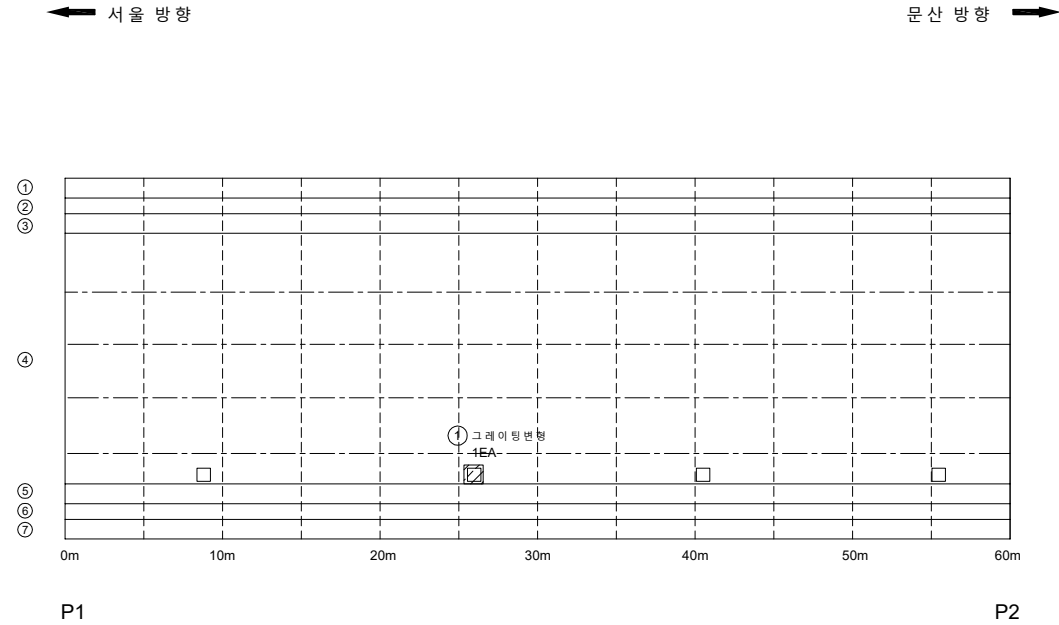
도면번호  
01

| 번호 | 발생<br>년도 | 부재 | 손상내용 | 손상현황 | | | | | | | 비 고 |
|---|---|---|---|---|---|---|---|---|---|---|---|
| 1 | 22차 | 배수시설 | 그레이팅변형 | | | | 1.00 | EA | 1 | 1.00 | |
| 2 | 22차 | 교면포장 | 점속도로 후타재 점속부 이격 | | 13.0 | | 13.00 | m | 1 | 13.00 | T=0.5cm |
| 3 | 22차 | 신속이음 | 본재 볼트탈락 | | | | 1.00 | EA | 1 | 1.00 | |
| 4 | 22차 | 신속이음 | 후타재 파손 | | 0.2 | 0.5 | 0.10 | m² | 1 | 0.10 | |
