서울문산고속도로시설물  
정밀안전점검용역

외관조사망도  
(서문10교(문산방향))

서울문산고속도로(주)

(주)명성엔지니어링

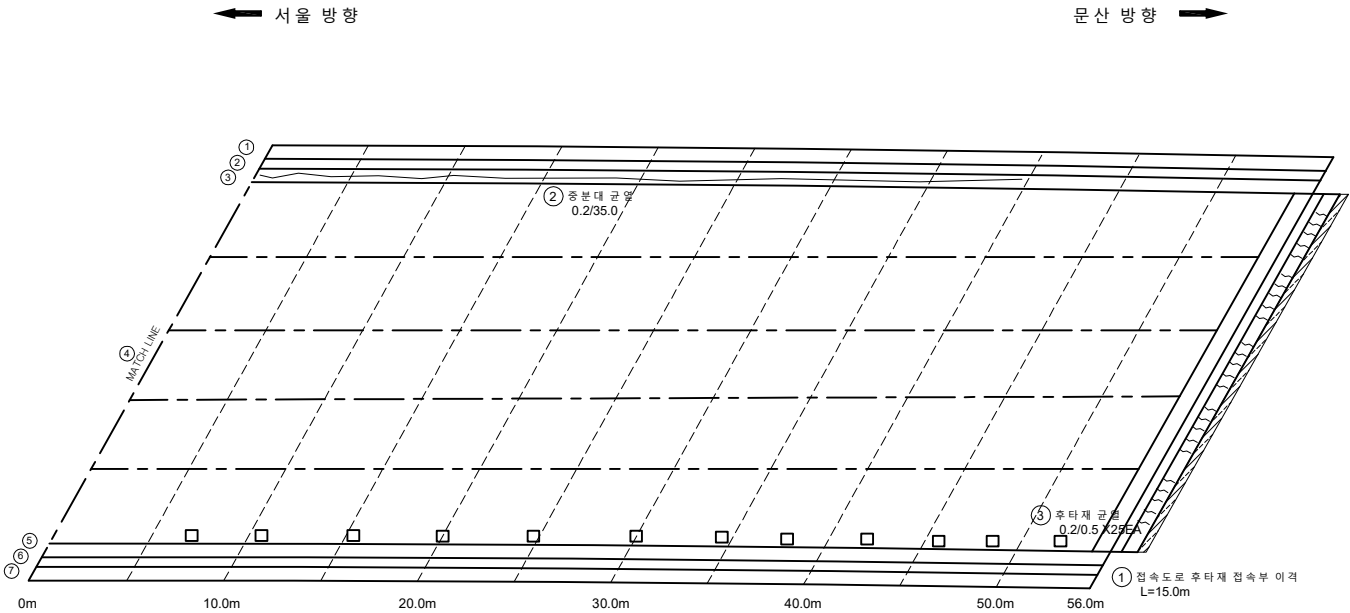
| 도면명 | 서문 10교(문산방향) 바닥판상면 S2 |

| 번호 | 발생<br>년도 | 부재 | 손상내용 | 손상현황 | | | | | | | 비 고 |
|---|---|---|---|---|---|---|---|---|---|---|---|
| 1 | 22차 | 교면포장 | 점속도로 후타재 점속부 이격 | | 15.0 | | 15.00 | m | 1 | 15.00 | T=0.5cm |
| 2 | 22차 | 중분대 | 중분대 균열 (0.3mm이하) | 0.2 | 35.0 | | 35.00 | m | 1 | 35.00 | |
| 3 | 22차 | 신축이음 | 후타재 균열 | 0.2 | 0.5 | | 0.50 | m | 25 | 12.50 | |

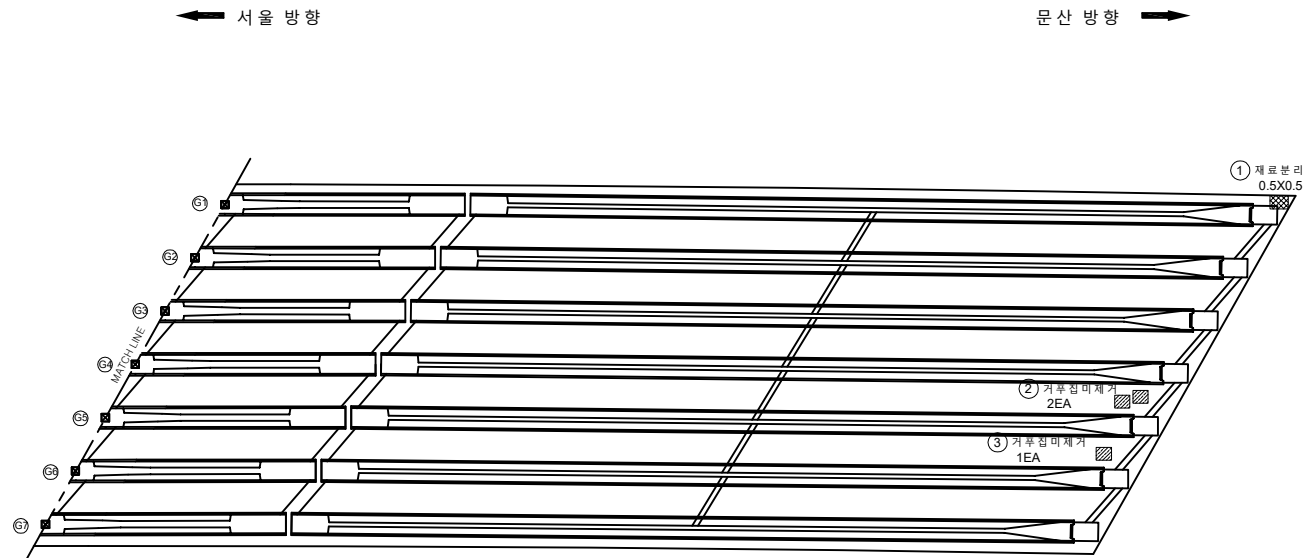
발주처  
서울문산고속도로(주)용역명  
서울문산고속도로 시설물  
정밀안전점검용역도면명  
서문10교(문산방향) 바닥판하면 S2도면번호  
04

| 번호 | 발생<br>년도 | 부재 | 손상내용 | 손상현황 | | | | | | 비 고 | |
|---|---|---|---|---|---|---|---|---|---|---|---|
| 1 | 22차 | 바닥판 | 재료분리 | | 0.5 | 0.5 | 0.25 | m <sup>2</sup> | 1 | 0.25 | |
| 2 | 22차 | 바닥판 | 거푸집미제거 | | | | 1.00 | EA | 2 | 2.00 | |
| 3 | 22차 | 바닥판 | 거푸집미제거 | | | | 1.00 | EA | 1 | 1.00 | |
