서울문산고속도로시설물  
정밀안전점검용역

외관조사망도  
(서문11교(문산방향))

서울문산고속도로(주)

(주)명성엔지니어링

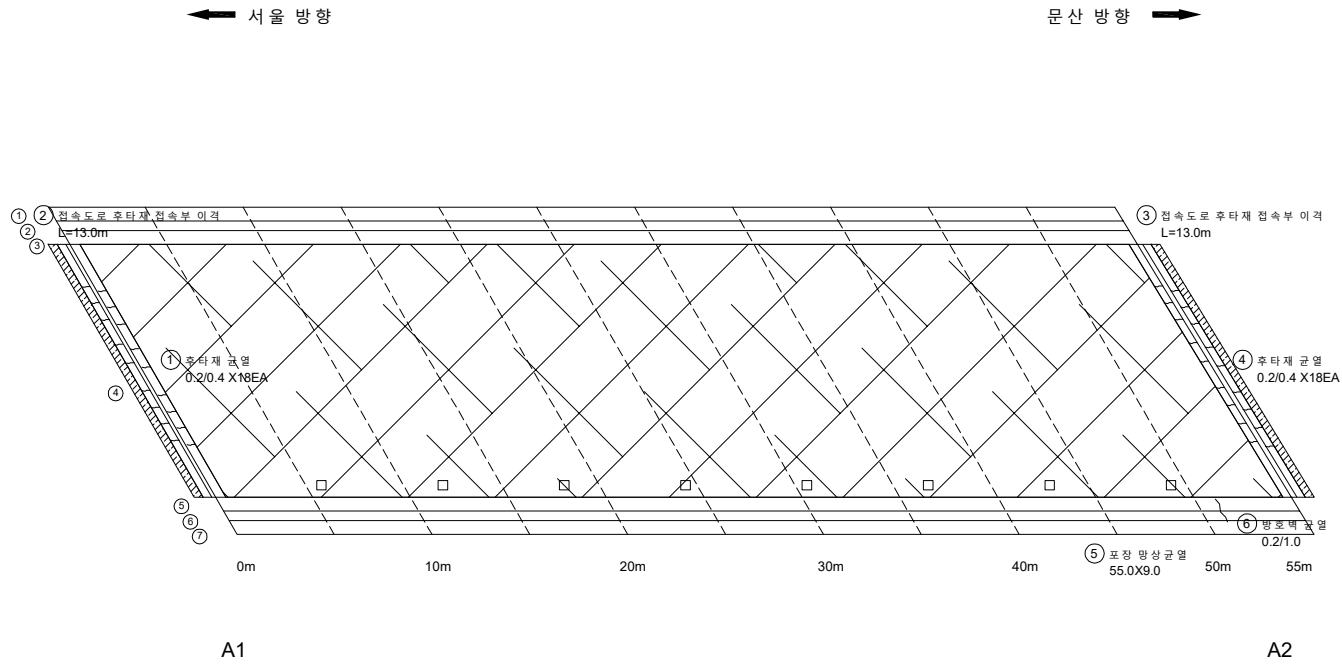
ID : 서문11교(문산방향) 바닥판하면 S1

| 번호 | 발생<br>년도 | 부재 | 손상내용 | 손상현황 | | | | | | | 비 고 |
|---|---|---|---|---|---|---|---|---|---|---|---|
| 1 | 22차 | 바닥 판 | 균 열 (0.3mm이하) | 0.2 | 4.7 | | 4.70 | m | 1 | 4.70 | |
| 2 | 22차 | 바닥 판 | 균 열 (0.3mm이하) | 0.2 | 3.0 | | 3.00 | m | 1 | 3.00 | |
| 3 | 22차 | 바닥 판 | 균 열 (0.3mm이하) | 0.2 | 4.7 | | 4.70 | m | 1 | 4.70 | |
| 4 | 22차 | 바닥 판 | 균 열 (0.3mm이하) | 0.2 | 3.0 | | 3.00 | m | 1 | 3.00 | |
| 5 | 22차 | 바닥 판 | 균 열 (0.3mm이하) | 0.2 | 3.0 | | 3.00 | m | 1 | 3.00 | |
| 6 | 22차 | 바닥 판 | 균 열 (0.3mm이하) | 0.2 | 1.5 | | 1.50 | m | 1 | 1.50 | |
| 7 | 22차 | 바닥 판 | 균 열 (0.3mm이하) | 0.2 | 3.0 | | 3.00 | m | 1 | 3.00 | |
| 8 | 22차 | 바닥 판 | 균 열 (0.3mm이하) | 0.2 | 3.0 | | 3.00 | m | 1 | 3.00 | |
| 9 | 22차 | 바닥 판 | 균 열 (0.3mm이하) | 0.2 | 4.7 | | 4.70 | m | 1 | 4.70 | |
| 10 | 22차 | 바닥 판 | 균 열 (0.3mm이하) | 0.2 | 3.0 | | 3.00 | m | 2 | 6.00 | |
| 11 | 22차 | 바닥 판 | 균 열 (0.3mm이하) | 0.2 | 3.0 | | 3.00 | m | 1 | 3.00 | |
| 12 | 22차 | 바닥 판 | 균 열 (0.3mm이하) | 0.2 | 3.0 | | 3.00 | m | 1 | 3.00 | |
| 13 | 22차 | 바닥 판 | 균 열 (0.3mm이하) | 0.2 | 3.0 | | 3.00 | m | 2 | 6.00 | |
| 14 | 22차 | 바닥 판 | 양 상 균 열 | | 5.0 | 2.0 | 10.00 | m² | 4 | 40.00 | |
