서울문산 고속도로 시설물  
정밀안전점검용역

외관조사망도  
( 서문 13교 (서울방향) )

서울문산고속도로(주)

(주)명성엔지니어링

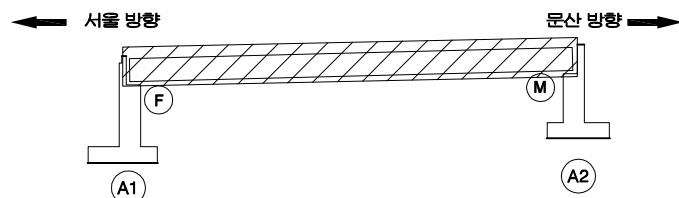
| 누수, 습윤부 | 백태 | 퇴적물 | 도면명 | 서문13교(서울방향) 바닥판상면 S1 |

| 번호 | 발생<br>년도 | 부재 | 손상내용 | 손상현황 | | | | | | | 비고 |
|---|---|---|---|---|---|---|---|---|---|---|---|
| 1 | 22차 | 방호벽 | 방호벽 균열(0.3mm이상) | 0.5 | 1.5 | | 1.50 | m | 2 | 3.00 | |
| 2 | 22차 | 교면포장 | 접속도로 파손 | | 0.1 | 0.5 | 0.05 | m <sup>2</sup> | 5 | 0.25 | |
| 3 | 22차 | 교면포장 | 포장 파손 | | 0.2 | 0.2 | 0.04 | m <sup>2</sup> | 1 | 0.04 | |

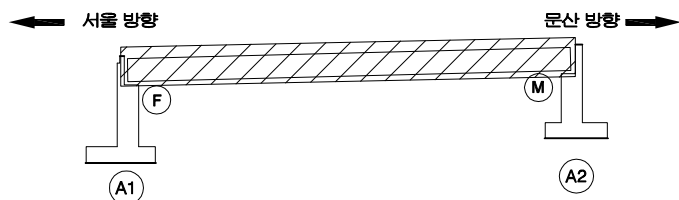
| | 누수, 습윤부 | | 백태 | | 퇴적물 | 도면명 | 서문13교(서울방향) 바닥판하면 S1 |

| 번호 | 발생<br>년도 | 부재 | 손상내용 | 손상현황 | | | | | | | 비고 |
|---|---|---|---|---|---|---|---|---|---|---|---|
| 1 | 22차 | 바닥판 | 철근노출 | | 0.1 | 0.2 | 0.02 | m <sup>2</sup> | 1 | 0.02 | |
| 2 | 22차 | 바닥판 | 균열(0.3mm이하) | 0.2 | 1.0 | | 1.00 | m | 2 | 2.00 | |
