서울문산고속도로시설물  
정밀안전점검용역

외관조사망도  
(서문13교(문산방향))

서울문산고속도로(주)

(주)명성엔지니어링

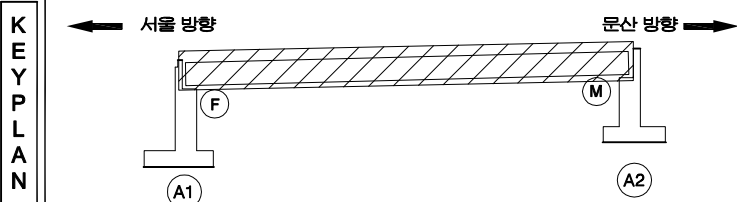
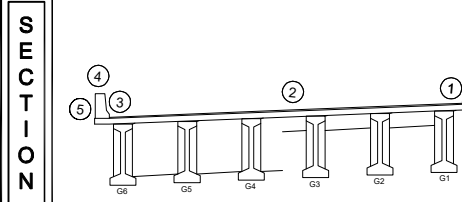
ID : 서문13교(문산방향) 바닥판상면 S1

| 번호 | 발생<br>년도 | 부재 | 손상내용 | 손상현황 | | | | | | 비 고 | |
|---|---|---|---|---|---|---|---|---|---|---|---|
| 1 | 22차 | 바닥판 | 균열(0.3mm이하) | 0.2 | 1.0 | | 1.00 | m | 2 | 2.00 | |
| 2 | 22차 | 바닥판 | 균열(0.3mm이하) | 0.2 | 1.0 | | 1.00 | m | 3 | 3.00 | |
| 3 | 22차 | 바닥판 | 재료분리 | | 0.3 | 0.2 | 0.06 | m <sup>2</sup> | 1 | 0.06 | |
