서울문산 고속도로 시설물  
정밀안전점검용역

외관조사망도  
( 서문 14교 (서울방향) )

서울문산고속도로(주)

(주)명성엔지니어링

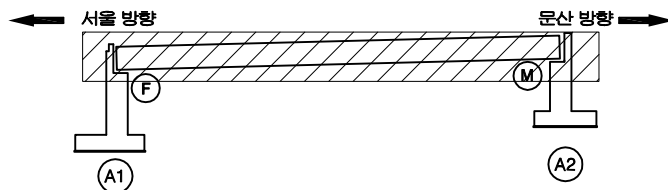
| 부식 | 좌굴, 변형 | 기타 | 서문14교(서울방향) 바닥판상면 S1 |

| 번호 | 발생<br>년도 | 부재 | 손상내용 | 손상현황 | | | | | | | 비 고 |
|---|---|---|---|---|---|---|---|---|---|---|---|
| 1 | 22차 | 신속이음 | 후타재 균열 | 0.2 | 0.5 | | 0.50 | m | 24 | 12.00 | |
| 2 | 22차 | 교면포장 | 점속도로 후타재 점속부 이격 | | 15.0 | | 15.00 | m | 1 | 15.00 | T=0.5cm |
| 3 | 22차 | 교면포장 | 점속도로 후타재 점속부 이격 | | 15.0 | | 15.00 | m | 1 | 15.00 | T=0.5cm |
| 4 | 22차 | 방호벽 | 점속부 단차 | | 1.50 | | 1.50 | m | 1 | 1.50 | T=2.5cm |
| 5 | 22차 | 신속이음 | 후타재 망상균열 | | 0.3 | 12.0 | 3.60 | m | 1 | 3.60 | |

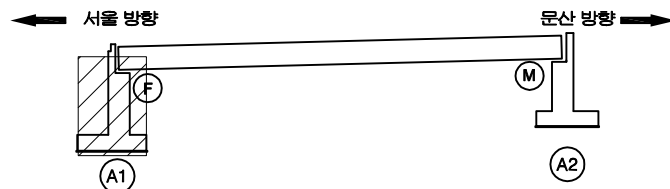
| 누수, 습윤부 | 배 토 | 퇴적물 | 도 면 명<br>서문14교(서울방향) 교대 A1 |

| 번호 | 발생<br>년도 | 부재 | 손상내용 | 손상현황 | | | | | | | 비 고 |
|---|---|---|---|---|---|---|---|---|---|---|---|
| 1 | 22차 | 신축이음 | 신축이음 좌부 누수 | | 1.0 | | 1.00 | m | 1 | 1.00 | |

\* 교량받침 A1-SH1,2,3 여유량 부족 3EA ③
